# Versorgung eines Frontzahntraumas in Verbindung mit einer Alveolarfortsatzfraktur

**Autor: Maythem Al-Fartousi, M.Sc.**

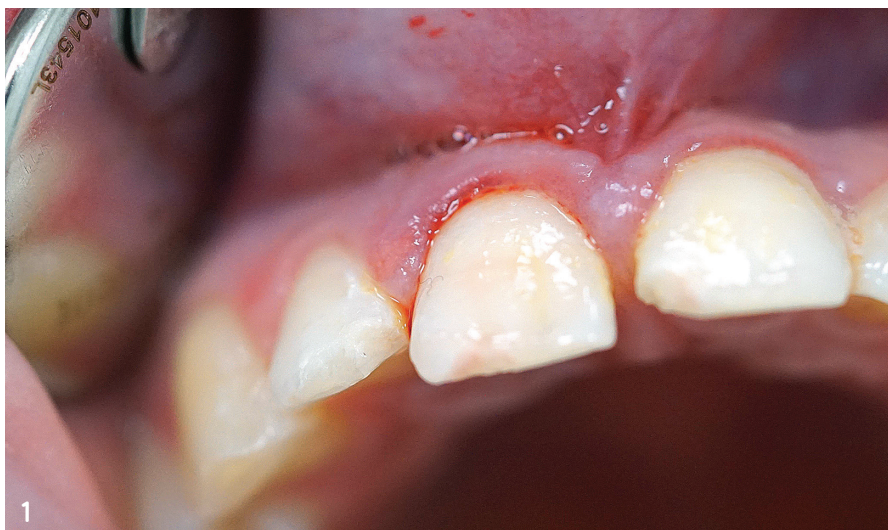
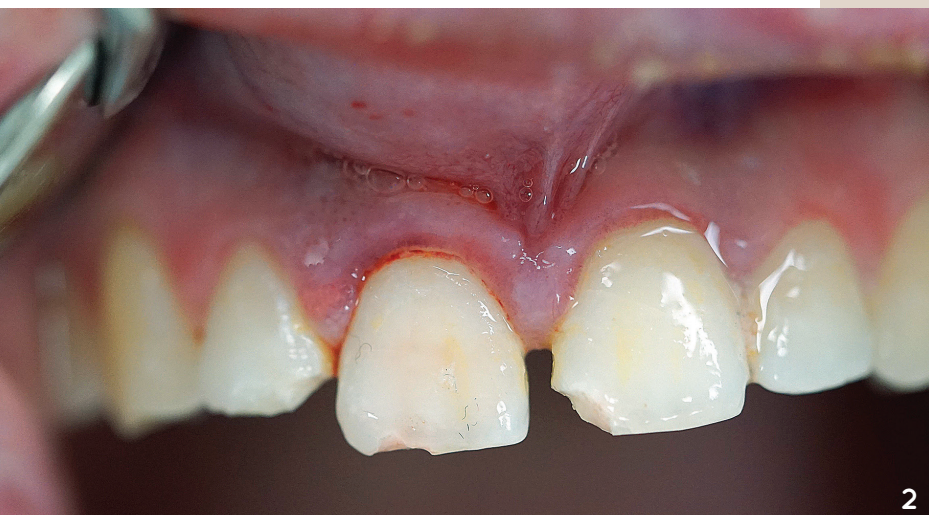
Eine 24-jährige Patientin stellte sich zur Untersuchung in unserer Praxis vor, nachdem sie bei einem Fahrradunfall ein dentoalveoläres Trauma am oberen rechten zentralen Schneidezahn (Zahn 11) erlitten hatte. Die Patientin präsentierte sich in einem guten Allgemeinzustand und verspürte nach dem Trauma keine großen Schmerzen. Sie berichtete jedoch über Schmerzen, die bei der Okklusion auftraten. Bis auf eine Schürfwunde an der Oberlippe waren keine weiteren Weichteilschäden ersichtlich. Der Zahn 11 war leicht extrudiert, nach palatinal verlagert und leicht beweglich (Grad 2: horizontale Beweglichkeit zwischen 1 und 2 mm). Weiterhin zeigte der Zahn eine Schmelz-Dentin-Fraktur. Außerdem ergab die klinische Untersuchung eine Blutung aus dem parodontalen Stützgerüst (Sulkusblutung) und einen vergrößerten parodontalen Spalt (Abb. 1 und 2).

**Abb. 1 und 2:** Klinische Darstellung des nach palatinal luxierten Zahns 11.

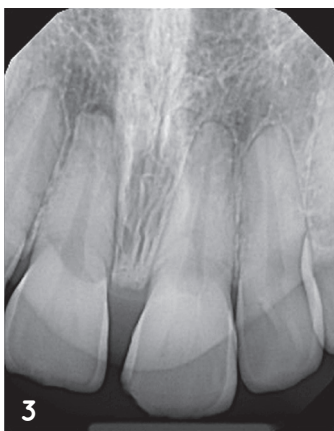
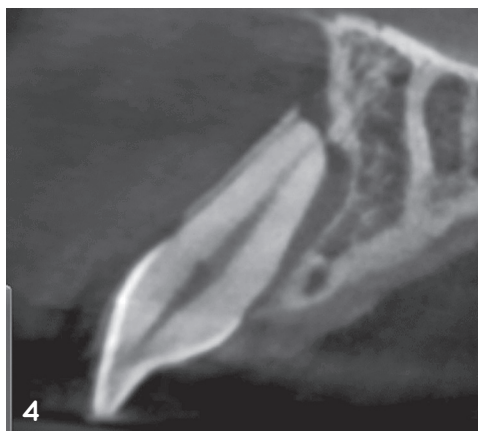
bukkal oder palatinal erfolgt, lassen intraorale 2D-Röntgenaufnahmen die Schwere der Verletzung in der Sagittalebene möglicherweise nicht erkennen.<sup>6</sup> In diesem speziellen Fall waren die Bilder der periapikalen Röntgenaufnahmen in Bezug auf die Art der Verletzung nicht ausreichend schlüssig, daher war eine DVT-Untersuchung zur Diagnose der Art des Zahntraumas indiziert. Die DVT-Aufnahmen zeigten und bestätigten die Fraktur des Alveolarfortsatzes und die laterale Wurzelverschiebung (Abb. 3–5).

**Abb. 3–5:** Darstellung der lateralen Luxation des Zahns 11 und der Alveolarfortsatzfraktur mit periapikaler Röntgenaufnahme, sagittal und axial im DVT. **Abb. 6:** Schienung der Zähne nach initialer Reposition.

Als initiale therapeutische Maßnahme folgte eine digitale Reponierung des Zahns 11 mithilfe einer Extraktionszange ohne iatrogene Schädigung des Wurzelzements. Anschließend wurden die Zähne mit KFO-Draht (0,3 mm) und Komposit für vier Wochen geschient (Abb. 6).

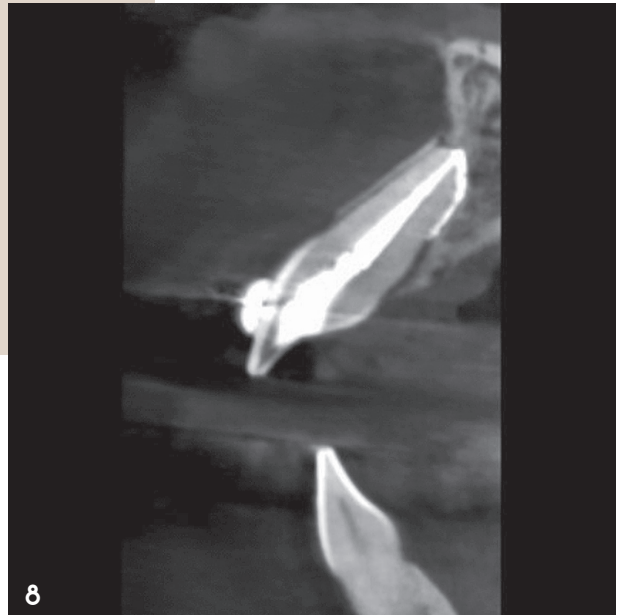
**Abb. 7 und 8:** DVT-Kontrollaufnahme nach initialer Reposition, Schienung und endodontischer Behandlung.

mit NaOCl 5,25 % für 15 Minuten und EDTA 17 % für 5 Minuten unter Aktivierung mit EDDY (VDW) durchgeführt. Nach Trocknung mit Papierspitzen erfolgte die Masterpointaufnahme mit RECIPROC Guttapercha (schwarz). Die Obturation des Zahns erfolgte mit einer Single Point Guttapercha RECIPROC ISO 40 und BC Sealer Total Fill (FKG). Im Anschluss erfolgte eine DVT-Kontrollaufnahme (Abb. 7 und 8).

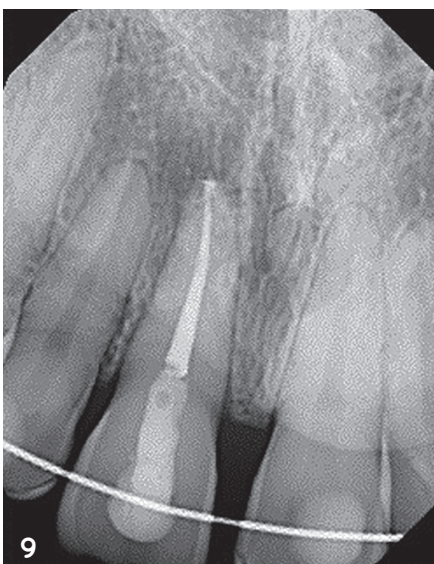
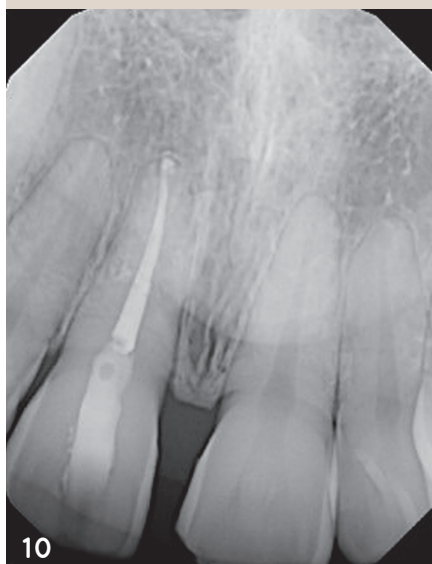
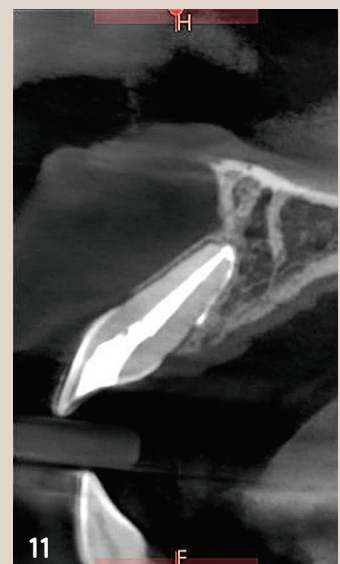
Das finale Follow-up wurde nach 24 Monaten durchgeführt. Hierbei wurde eine DVT-Kontrollaufnahme angefertigt. Diese zeigte einen zufriedenstellenden Heilungsprozess der Alveolarfortsatzfraktur (Abb. 11).

**Abb.9 und 10:** Kontrollaufnahme (Zahnfilm) bei der Follow-up-Untersuchung nach einem Monat (mit der ersichtlichen Schiene) und nach zwei Jahren (Bild ohne Schiene). **Abb. 11:** Kontrollaufnahme (DVT) bei der Follow-up-Untersuchung nach 24 Monaten. Es zeigt sich eine gute Heilung der Alveolarfortsatzfraktur.
