# Rehabilitation von Funktion und Ästhetik

Die funktionelle Integration prothetischer Restaurationen ist der Schlüssel für langzeitstabile Ergebnisse. Bei schwierigen Ausgangssituationen bedarf es eines konsequenten Konzepts, um Ästhetik und Okklusion wieder in eine Einheit zu bringen.

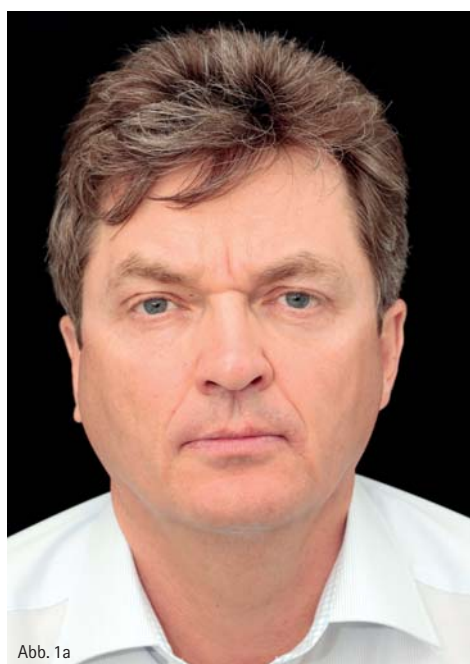
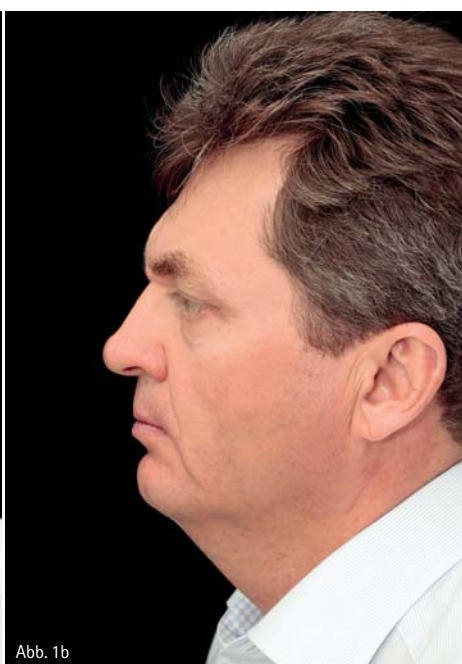
Das Mittelgesicht war leicht komprimiert, was auf eine reduzierte Vertikaldimension hinwies (Abb. 1a und b). Auf dem Lippenschlussbild waren die dafür bezeichnenden, nach kaudal zeigenden Mundwinkel erkennbar. Die intraorale Analyse zeigte Gingivarezessionen, einen mangelnden Freiraum in der zentrischen Okklusion sowie eine unzureichende Passgenauigkeit der Restaurationen (Abb. 2). Der Patient war mit zusammengefügtten VMK-Kronen auf natürlichen Pfeilerzähnen sowie auf Implantaten versorgt. Die Inzisalkante der Krone 22 war abgeplatzt. Die okklusale Morphologie der Seitenzahnkronen entsprach in keiner Weise einer funktionell orientierten Gestaltung; die flachen Okklusionsflächen gewährten keine Funktion (Abb. 3). Die klinische Analyse zeigte eine mangelnde Unterstützung im Seitenzahnbereich und eine fehlende Front-Eckzahn-Führung. Zudem wurde eine transversale Diskrepanz zwischen Ober- und Unterkiefer festgestellt. In Regio der Implantate

Abb. 1a und b: Ausgangssituation: Bereits die extraoralen Profilbilder zeigten die reduzierte Vertikaldimension.

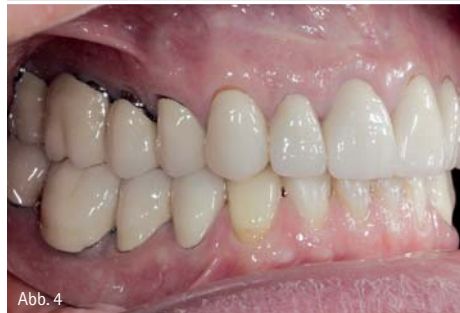
Abb. 4

war der Knochen- und Weichgewebeabbau offensichtlich (Abb. 4).

Abb. 2: Intraorale Diagnose: starke Gingiva-Rezessionen an den vorhandenen keramischen Versorgungen. – Abb. 3: Die okklusale Flächen der Keramikkrone boten dem Patienten keine Kaeffektivität. – Abb. 4: Die Implantate im Seitenzahnbereich waren exponiert. – Abb. 5: Röntgenbild der Ausgangssituation: teilweise insuffiziente Wurzelfüllungen, Knochenabbau in Regio der Implantate, fragwürdige Implantatzahl sowie -position.

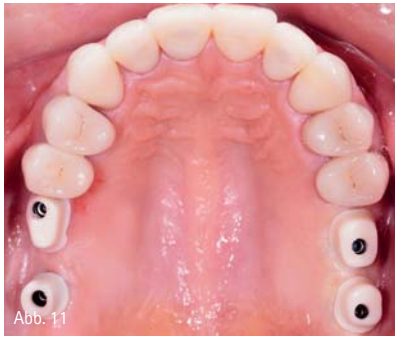
Abb. 11: Die keramischen Einzelkronen für die Frontzähne sowie die Prämolaren sind eingesetzt. Die Implantate im Molarenbereich wurden mit individuellen keramischen Abutments versorgt. – Abb. 12: Die eingegliederten Restaurationen (Kronen aus Lithiumdisilikat, IPS e.max Press). – Abb. 13: Die Ansicht von frontal zeigt ein funktionell sowie ästhetisch gelungenes Ergebnis.

lich optimal vorbereitet. Im ersten Schritt wurden die Frontzähne sowie die Prämolaren mit keramischen Restaurationen (IPS e.max Press) versorgt. Für den Molarenbereich wurden individuelle IPS e.max Press-Abutments gefertigt und diese nachfolgend ebenfalls mit vollanatomischen IPS e.max Press-Kronen restauriert (Abb. 11 und 12). Durch die monolithische Vorgehensweise wurde im implantatgetragenen Molarenbereich die hohe Festigkeit des Werkstoffes Lithiumdisilikat ausgenutzt. Mögliche Chippings der Verblendkeramik werden so umgangen und eine langfristig zuverlässige Restauration erstellt. Durch geschicktes Bemalen und Glasieren müssen auch ästhetisch keinerlei Kompromisse eingegangen werden. Der Patient war auf-

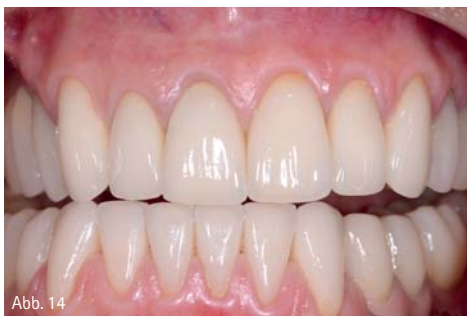
Abb. 14: Kontrolle von Laterotrusion und Protrusion. – Abb. 15: Abschließendes Röntgenbild: Selbst die Implantatneigungen konnten mit den individuell angefertigten Suprakonstruktionen und Kronen optimiert werden. – Abb. 16: „Ästhetik folgt Funktion“ – das Weichgewebeprofil des Mittelgesichts hat sich durch die Bisshebung enorm verändert. Der Gesichtsausdruck des Patienten zeigt seine Zufriedenheit mit dem Ergebnis.
