# Augmentation mit einer titanverstärkten Membran

| Frank Schrader

Nach Ablehnung der implantologischen Behandlung durch einen Implantologen und einer Mund-Kiefer-Gesichtschirurgin stellte sich der Patient bei uns zur implantologischen Versorgung des linken Unterkiefers vor. Der gezeigte Fall beschreibt die Augmentation mit einer Titanmembran, vier Titanpins, zwei Titanschrauben, autologem Knochen und Knochenersatzmaterial sowie die Insertion von drei Implantaten in der Region 35, 36 und die Versorgung mit einem Zirkondioxidkronenblock.

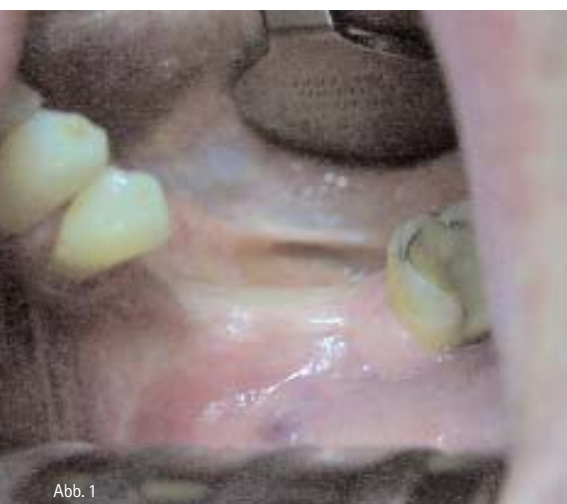
Abb. 1: Die Ausgangssituation.

Der 53-jährige Patient stellte sich in unserer Praxis mit dem Wunsch einer implantologischen Versorgung im Bereich 35, 36 vor. Im Gespräch gab der Patient an, dass er schon bei einem Implantologen und einer Mund-Kiefer-Gesichtschirurgin vorstellig geworden sei, welche die implantologische Behandlung wegen folgender Probleme abgelehnt haben: zu geringe Knochenhöhe, zu schmaler Kieferkamm und unzureichende Knochenqualität im zu implantierenden Bereich. Klinisch zeigte sich der typische vertikale Knochenabbau in Verbindung mit einem horizontalen Knochenverlust im oberen Kieferkambereich (Abb. 1).

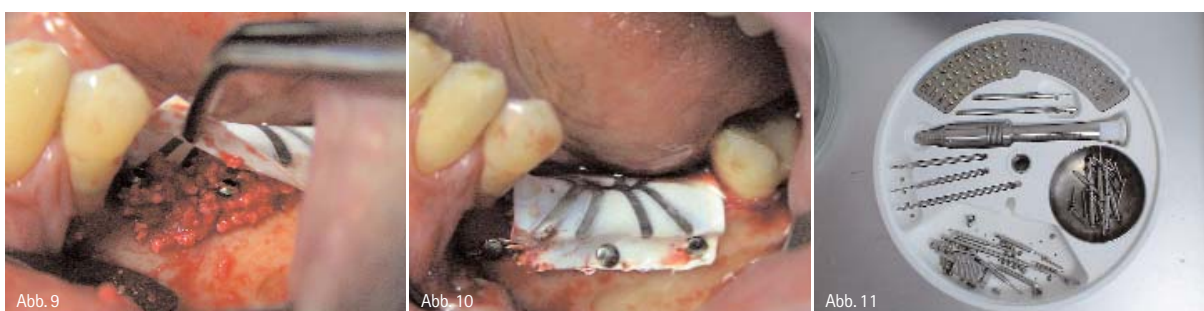
Abb. 9: Augmentation. – Abb. 10: Geschlossene Augmentation – Abb. 11: Q-Bone-Grafting Set von Triron.

Im nächsten Schritt wurde die titanverstärkte Membran konturiert und mit einem Titanpin an der lingualen Seite des Kiefers befestigt. Das gut durchmischte Augmentationsmaterial wurde eingebracht (Abb. 9). Danach wurde die Membran mit drei Titanpins vestibulär befestigt (Abb. 10). Für diese Art der Membranbefestigungen gibt es sehr praktikable Instrumentensets. Wir verwenden in unserer Praxis die Osteosynthese Schraubenbox von Triron (Abb. 11).

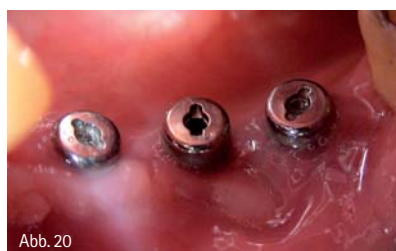
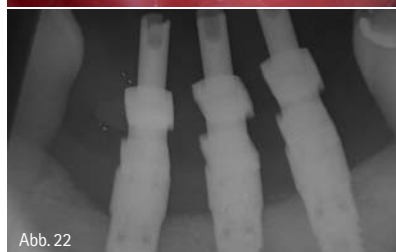
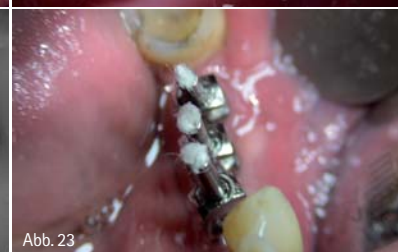
Abb. 19: Kontroll-OPG. – Abb. 20: Zustand vor Abdrucknahme. – Abb. 21: Aufgeschraubte Abdruckpfosten. – Abb. 22: Kontrollröntgenbild. – Abb. 23: Abdruckvorbereitung.

(Abb. 18). Das Kontroll-OPG nach Implantation zeigt den korrekten Sitz der Implantate. Gut sichtbar ist hier der Sicherheitsabstand zum Nervus mandibularis (Abb. 19). Die Standardeinheilzeit beträgt drei Monate.

Nun trug der Patient aber die Frage an uns heran, ob die Brücke vor seinem geplanten Urlaub fertig werden würde. Aufgrund der hohen Primärstabilität von 30 Ncm aller inserierten Implantate entschieden wir uns zur Freilegung nach bereits zwei Monaten. Nach weiteren zwei Wochen der Einheilung mit den aufgeschraubten Gingivaformern gingen wir zur Implantatabdrucknahme über. Zu diesem Zeitpunkt zeigten sich entzündungsfreie Zahnfleischverhältnisse. Die Ausformung der Gingiva war noch nicht vollständig beendet (Abb. 20).

Nach Entfernung der Gingivaformer wurden die Abdruckpfosten aufgeschraubt (Abb. 21).

bar ist oder eindeutig sondiert werden kann, ist ein Kontrollröntgenbild zu diesem Zeitpunkt nicht erforderlich. Da in unserem Falle beides nicht gegeben war, fertigten wir ein Kontrollröntgenbild zur Überprüfung eines eventuellen Randspaltes an. Bei Sichtbarkeit eines Randspaltes ist die Neuausrichtung eines nicht korrekt eingebrachten Abdruckpfostens ohne Probleme möglich. Wird eine Spaltbildung bei der Abdrucknahme übersehen und erst bei der Eingliederung des definitiven Zahnersatzes erkennbar, erfordert das im Normalfall die Neuanfertigung des definitiven Zahnersatzes.

Das Kontrollröntgenbild (Abb. 22) zeigt den perfekten Sitz aller drei Abdruckpfosten. Aus zwei Gründen versehen wir die Eingangsbereiche der Abdruckpfostenschrauben vor Abdrucknahme mit etwas Watte (Abb. 23): Erstens, es er-

leichtert das Auffinden der Schraubeneingänge nach Abbinden des Abdruckmaterials, und zweitens wird verhindert, dass das Abdruckmaterial in die Schrauben einfließt und die Herausziehbarkeit dieser Schrauben erschwert.

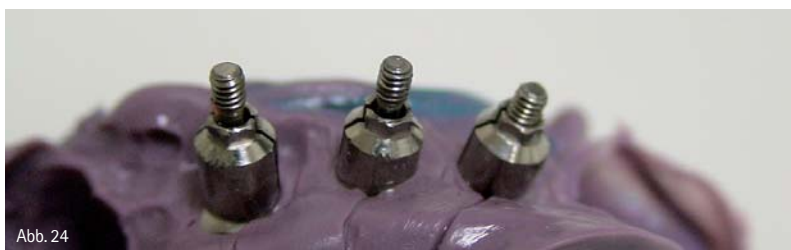
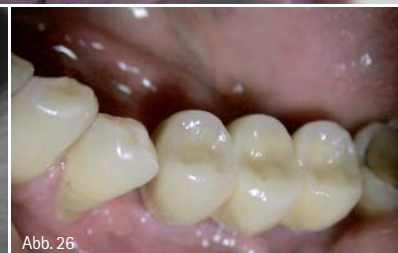
Abb. 24: Entnommener Abdruck. – Abb. 25: Kontrollröntgenbild. – Abb. 26: Abschlussbild.

Zur Abdrucknahme verwenden wir das Material Impregum. Die Härte dieses Materials ist so hervorragend, dass eine vorherige Verblockung der Pfosten nicht notwendig ist. Nach Aushärtung des Abdruckmaterials werden die Schrauben der Abdruckpfosten gelöst und der Abdruck wird entnommen. Der Halt der Abdruckpfosten im Abdruck wird durch leichte Rüttelbewegung mit der Pinzette überprüft (Abb. 24).

und Verschluss der Verschraubungslöcher wurde der definitive Zirkondioxidkronenblock zementiert. Das Röntgenbild (Abb. 25) zeigt den korrekten Sitz der Suprastruktur auf den Implantaten. Gut sichtbar ist der zu diesem Zeitpunkt noch verbliebene Zementrest zwischen den beiden hinteren Implantaten; dieser Zementrest wurde entfernt. Danach führen wir generell eine Unterweisung des Patienten über die notwendige Implantatpflege gemäß der GOZ-Position 100 durch.

Das Abschlussbild (Abb. 26) zeigt einen sich farblich harmonisch in das Gebiss des Patienten einfügenden Zirkondioxidkronenblock, was für uns bedeutet, dass bei exakter Planung, umfangreichen Kenntnissen über Augmentationsmöglichkeiten und chirurgischer Erfahrung auch schwierige Situationen implantologisch sicher versorgbar sind.

Eine Woche nach Abdrucknahme erfolgte die Eingliederung eines Metallabutmentblockes und eines zementierten Zirkondioxidkronenblockes. Nach Verschraubung des Abutmentblockes
