# Grenzen der endodontischen Zahnerhaltung

| Dr. Matthias J. Roggendorf, Prof. Dr. Roland Frankenberger, Prof. Dr. Richard Stoll

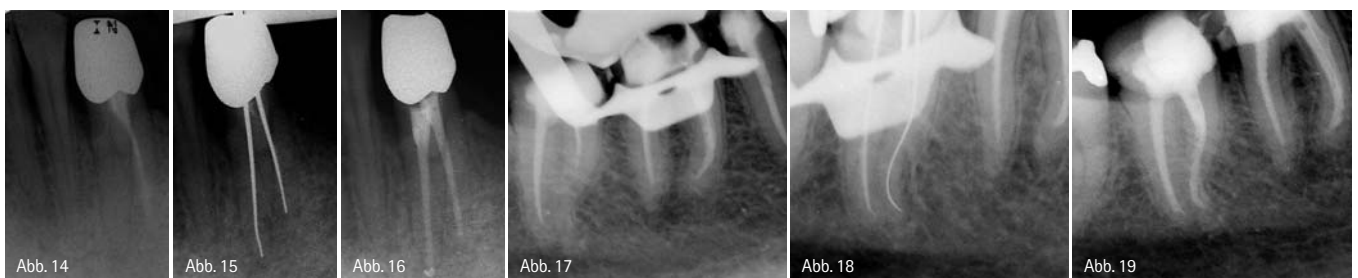
Abb. 14: Die Ausgangssituation vor Revisionsbehandlung des Zahnes 33 zeigt nur einen obturierten Wurzelkanal (Behandler: M. J. Roggendorf). – Abb. 15: Röntgenmessaufnahme mit eingebrachten Silberstiften nach Katheterisierung des vestibulären Kanals und der Revision der Wurzelkanalfüllung im oralen Wurzelkanal (Behandler: M. J. Roggendorf). – Abb. 16: Kontrollröntgenbild nach Obturation der beiden Wurzelkanäle mit AH Plus/Guttapercha (Behandler: M. J. Roggendorf). – Abb. 17: Ausgangssituation mit deutlich sichtbar zu kurz instrumentierter und obturierter mesialer Wurzel des Zahnes 47, jedoch ohne radiologische Auffälligkeiten oder klinische Symptomatik (Behandler: M. J. Roggendorf). – Abb. 18: Röntgenmessaufnahme nach erfolgreicher Darstellung des mesiobuccalen Wurzelkanals (Behandler: M. J. Roggendorf). – Abb. 19: Definitive Wurzelkanalfüllung des Zahnes 47 (AH Plus/Guttapercha) (Behandler: M. J. Roggendorf).

erkennbar ist und im Falle einer Teleskopversorgung der Zugang problematisch sein kann, gilt es doch in den meisten Fällen, die Restauration dauerhaft oder zumindest temporär zu erhalten. Im ersten Behandlungsfall stellte sich ein 66-jähriger Patient vor, welcher vor der Neuanfertigung von prothetischem Ersatz eine Revision der insuffizienten Wurzelkanalfüllung an Zahn 33 benötigte. Die Röntgenerstaufnahme zeigt eine periapikale Läsion. Ursache hierfür war ein zweiter vestibulär gelegener Wurzelkanal, der im Rahmen der ersten endodontischen Behandlung alio loco nicht dargestellt wurde. Aufgrund der Teleskop-Versorgung war der Zugang eingeschränkt, jedoch ließ sich der zweite Wurzelkanal per OP-Mikroskop nach Präparation einer ausreichenden Zugangskavität gut darstellen. Nach der Revision der Wurzelkanalfüllung im oralen Kanal und Aufbereitung der beiden Kanäle erfolgte eine medikamentöse Einlage mit Kalziumhydroxid und Chlorhexidin analog zur Empfehlung von Siren et al., 2004. Die Röntgenkontrollaufnahme zeigt eine suffiziente Obturation (Abb. 14–16).

sprechender Aufklärung und Darstellung der Kanäle unter dem OP-Mikroskop wurde der Versuch unternommen, die Wurzelkanalfüllung an Zahn 47 zu revidieren. Die mesialen Wurzelkanäle waren dabei initial lediglich mit C-Feilen ISO 06 (VDW, München) sukzessiv tiefer zu katheterisieren. Nachdem die endometrische Längenbestimmung (Raypex 4, VDW) keinen Hinweis auf eine Perforation gab, konnte mittels der Messaufnahme der ungünstige Kanalverlauf anhand der Deformationen der Silberstifte belegt werden. Nach Aufbereitung mit NiTiflex-Handinstrumenten (DENTSPLY Maillefer, Ballaigues, Schweiz) und erfolgter Obturation genehmigte der Gutachter schließlich die Kronenversorgung der entsprechenden Zähne (Abb. 17–19).

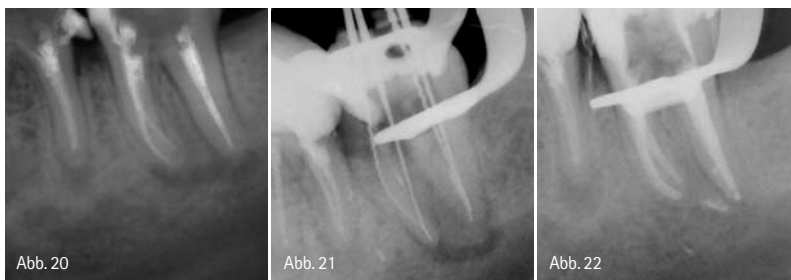
Abb. 20: Ausgangssituation des wurzelkanalgefüllten Zahnes 37 mit periapikaler Radioluzenz an beiden Wurzeln (Behandler: M. J. Roggendorf). – Abb. 21: Röntgenmessaufnahme nach erfolgter Revision (Behandler: M. J. Roggendorf). – Abb. 22: Kontrollröntgenaufnahme der Wurzelkanalfüllung (AH Plus/Guttapercha) nach mittlerweile weitgehender Ausheilung der apikalen Knochenläsion an Zahn 37 und persistenter Läsion an Zahn 36 (Revisionsbehandlung folgte anschließend) (Behandler: M. J. Roggendorf).

So war es auch im nächsten Fall, wo ein 40-jähriger Patient von einem Kollegen zur Revision der Wurzelkanalfüllung an Zahn 37 überwiesen wurde. Die Wurzelkanalbehandlung und Obturation des Zahnes 36 erfolgte erst kurz zuvor, der Zahn zeigt an der distalen Wurzelspitze ebenfalls noch eine apikale Knochendestruktion. Nach erfolgter Revision unter dem OP-Mikroskop wurde der Zahn zunächst auf Frakturen im Bereich der Wurzeln hin untersucht. Die Erhebung der Sondierungstiefen hatte hier zuvor keinen Hinweis dafür gegeben. Somit wurden die Kanäle nach der Irrigation gut getrocknet und die Kavität erneut mikroskopisch inspiziert. Dabei zeigte sich eine kaum merkliche Undichtigkeit des mesialen Füllungsanteils, welcher im zervikalen Anteil einen kleinen Fluidstrom in die Kavität zuließ. Als Ursache für die periapikale Läsion war somit die sogenannte „coronal leakage“ verantwortlich. Nach wiederholten Kombinationseinlagen aus Chlorhexidin und Kalziumhydroxid erfolgte die Wurzelkanalfüllung nach knapp neun Monaten. Dabei erwies es sich als Vorteil, dass die vorhandene Füllung bereits in der ersten Sitzung ausgetauscht wurde (Syntac classic und Tetric Basic white, Ivoclar Vivadent).

Somit stellten die längeren Intervalle kein Risiko für eine erneute koronale Leakage dar. Da röntgenologisch die Läsion an der distalen Wurzel von Zahn 36 noch immer präsent war, wurde dem Patienten auch hier zu einer Revision der Wurzelkanalfüllung sowie zu einer provisorischen koronalen Neuversorgung geraten, welche hier jedoch nicht weiter dargestellt wird (Abb. 20–22).

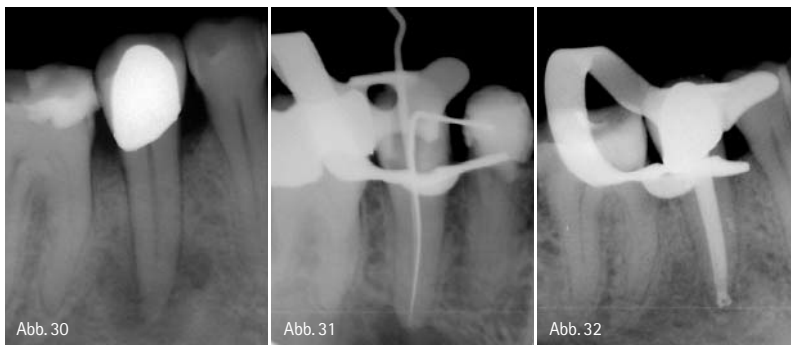
Abb. 30: Ausgangssituation des Zahnes 45 mit massiver periradikulärer Knochendestruktion infolge einer Pulponekrose (Behandler: M. J. Roggendorf). – Abb. 31: Röntgenmessaufnahme des Zahns 45 (Behandler: M. J. Roggendorf). – Abb. 32: Röntgenkontrollaufnahme nach Obturation des Zahns 45 mit AH Plus/Guttapercha circa 2,5 Jahre nach Beginn der endodontischen Therapie (Behandler: M. J. Roggendorf).

ständen die medikamentöse Einlage erneuert werden und es kam in der Folge zu einem sehr verzögerten Heilungsprozess. So dauerte die gesamte Therapie nahezu zweieinhalb Jahre, dennoch verbesserte sich mit der zunehmenden Beschwerdefreiheit des Patienten auch die Compliance etwas und die Obturation konnte erfolgen. Die Röntgenkontrollaufnahme zeigt eine vollständige Ausheilung der knöchernen Destruktion. Diese Therapie stellt sicher keine Standardbehandlung dar, dennoch zeigt sie eindrucksvoll, dass bei regelmäßig wiederholter medikamentöser Einlage und einem dichten koronalen Verschluss mittels Komposit (Tetric Evo-Ceram) und adäquat ausgeführter Adhäsivtechnik auch die Heilung einer ausgedehnten knöchernen Destruktion bei rein orthograde endodontischer Therapie möglich ist (Abb. 30–32).
