# Fragmententfernung mit der Tube-Technik

FALLPRÄSENTATION

Ein Beitrag von Dr. Fabian Hieber und Dr. Christoph Zirkel

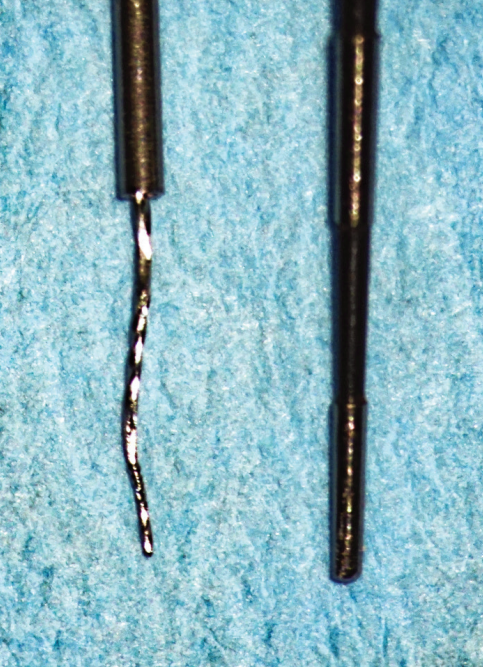
**Abb. 5:** Extraorale Kontrolle des entfernten Fragments im Tube.

Um eine Entfernung des Fragments möglich zu machen, wurde der koronale Anteil (circa 2 mm) des Instruments zirkulär mit einer ultraschallaktivierten K-Feile (15.02 U-Feile, NSK) freigelegt (Abb. 3). Hierbei wurde überwiegend in der Innenkurvatur gearbeitet. Nun wählte man eine Kanüle aus, die sich in leichter Klemmpassung über das Instrument applizieren ließ. Diese wurde mit einem selbsthärtenden Kompositzement (MaxCem Elite™, Kerr) befüllt und dann gezielt über das herausragende Ende gestülpt (Abb. 4). Nach der Aushärtung des Zements wurde die Spülkanüle gegen den Uhrzeigersinn rotiert, um das Instrument herauszudrehen. Hierzu ist die Kenntnis, um welches Instrument es sich handelt, entscheidend (links- oder rechtsschneidend). Unterstützend fand währenddessen eine Aktivierung der Kanüle durch Ultraschall statt. Dies erweist sich in solchen Fällen häufig als hilfreich. Die Vollständigkeit des entfernten Instruments konnte extraoral nun geprüft und bestätigt werden (Abb. 5 und 6).

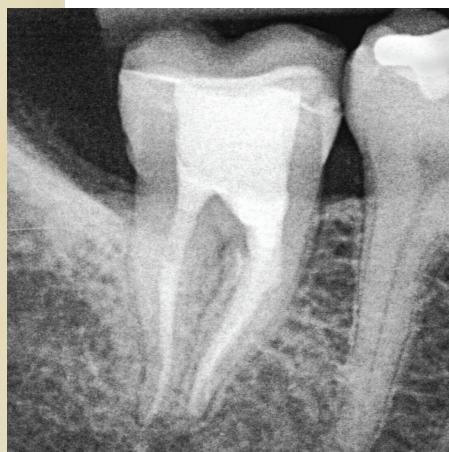
**Abb. 8 (links):** Ansicht der Kavität nach Wurzelkanalfüllung, Säuberung und Bonding. **Abb. 9 (rechts):** Röntgenkontrolle drei Monate nach erfolgter Wurzelkanalfüllung. Der Substanzabtrag, der bereits vor Beginn unserer Behandlung im Bereich des Pulpakammerbodens und der mesialen Wurzel stattgefunden hatte (vgl. Abb. 1), wird durch die nun vorhandene röntgenopake Füllung in diesen Bereichen deutlich sichtbar.

Bei Wiedervorstellung zum zweiten Termin war die Patientin beschwerdefrei. Die Obturation des Wurzelkanalsystems erfolgte mithilfe eines Sealers auf Epoxidharzbasis (AH Plus®, Dentsply Sirona) und warm-vertikaler Kompaktion der Gut-tapercha. Die Kavität wurde anschließend durch Munce-Bohrer (HanChaDent) angefrischt und mit Aluminiumoxidpulver (90 µm) ausgestrahlt. Der postendo-dontische Verschluss erfolgte nun unter Verwendung eines selbststützenden Zweikomponenten-Bondings (CLEARFIL™ LINER BOND 2V, Kuraray Noritake; Abb. 8). Die Kanaleingänge wurden vorab durch eine Schicht Bulk-Fill-Komposit (SDR flow+, Dentsply Sirona) abgedeckt, ehe die restliche Kavität mit einem dualhärtenden Kompositmaterial (LuxaCore Z, DMG) in Mehrschichttech-nik verschlossen wurde. Das Behandlungsergebnis wurde letztlich mit einer Zahnfilmaufnahme kontrolliert. Etwa drei Monate später wurde die Patientin zur Nachkontrolle vorstellig. Zu diesem Zeitpunkt lagen keine Symptome an Zahn 47 vor. In der angefertigten Zahnfilmaufnahme zeigten sich keinerlei Auffälligkeiten im Bereich des periradikulären Knochens (Abb. 9).
