Zur Behandlung einer ausgeprägten zervikalen Resorption mit ästhetischem Outcome

Ein Beitrag von
Dr. Alexandra Mintjes

[FALLBERICHT] Wie lässt sich ein Zahn erhalten, der nach konventionellen prognostischen Kriterien als extraktionswürdig eingestuft worden ist? Der vorliegende Fachbeitrag beantwortet diese Frage durch eine schrittweise Falldarlegung. Bei dem Patientenfall offenbarte sich eine zervikale Resorption der Heithersay Klasse 3 als Folge einer unsachgemäß durchgeführten Bleaching-Behandlung. Diese Diagnose weist nach gängiger Lehrmeinung eine ungünstige Prognose auf, jedoch konnte durch ein innovatives, CAD/CAM-Komposit-gestütztes Kombinations-Restaurationskonzept nicht nur der Zahn erhalten, sondern auch ein ästhetisch anspruchsvolles Ergebnis erzielt werden.

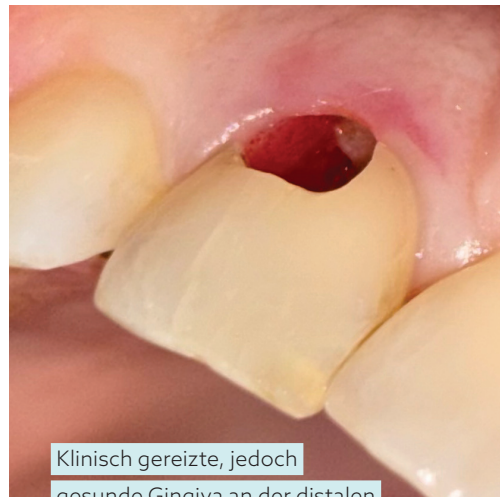
Klinisch gereizte, jedoch gesunde Gingiva an der distalen Defektfläche.

Bei der Erstvorstellung zeigte die vorhandene Füllung einen deutlichen Randspalt, war verfärbt und nach apikal hin insuffizient. Klinisch präsentierte sich ein dicker gingivaler Phänotyp mit harmonischer Weichgewebsbalance, jedoch bestand distal eine lokalisierte, entzündliche Zahnfleischtasche (Abb. 1). Es war zu vermuten, dass das nekrotische bzw. resorptive Hartgewebe nicht vollständig entfernt worden war. Auf dem DVT wurde das Ausmaß des Defekts deutlich. Zudem ließ sich eine deutliche apikale Aufhellung nachweisen, die Patientin war jedoch beschwerdefrei (Abb. 2).

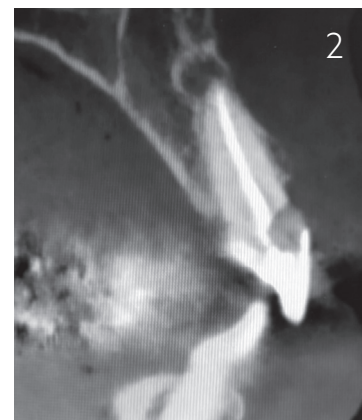
Die Diagnose lautete eine invasive zervikale Resorption Klasse 3 nach Heithersay. Dieses Stadium beschreibt eine tiefe Resorption mit Ausdehnung in das koronale Dentin und das zervikale Drittel der Wurzel, ohne dass die Pulpa vollständig involviert ist. Solche Läsionen gelten als prognostisch kritisch und führen in der Regel zu einer extraktiven Therapie.

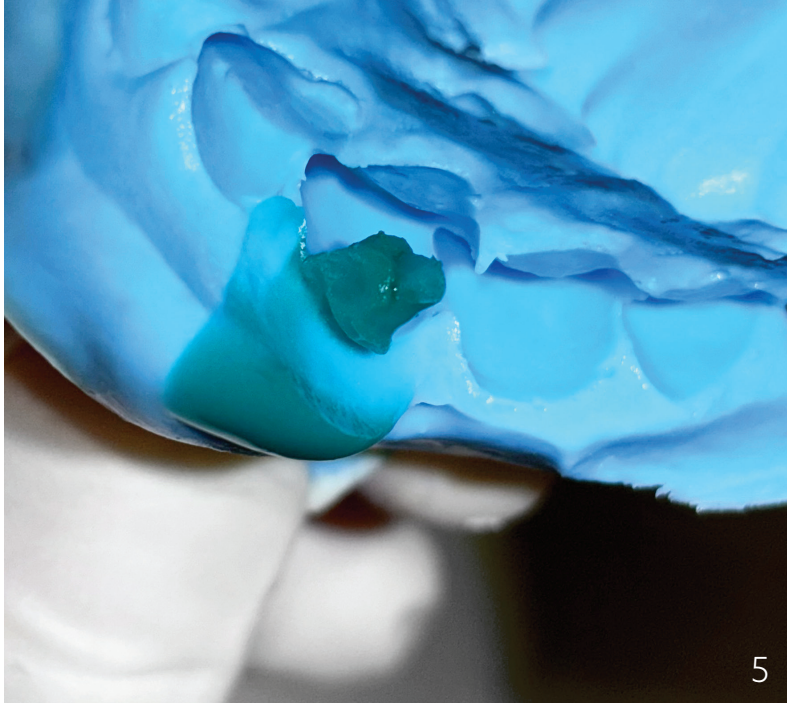
5

Die Kavität wurde durch einen digitalen Scan abgeformt. Zusätzlich wurde eine Doppelmischabformung unter Verwendung von Alginat und Systoloid®-Hydrokolloid angefertigt, um eine spätere Anpassung der Restauration auf dem Gipsmodell durch die Zahntechnikerin zu ermöglichen (Abb. 5). Dabei spielte insbesondere der subgingivale Anteil eine entscheidende Rolle, da eine Anpassung in diesem Bereich direkt am Patienten eine erhebliche klinische Herausforderung darstellen würde. Danach wurde ein Schaumstoffpellet als temporärer Verschluss in die Kavität eingebracht, bevor ein provisorisches Onlay aus Telio® (Ivoclar) angefertigt wurde. Somit konnte eine retentive Formgebung und ein damit verbundenes Frakturrisiko bei der folgenden Entfernung des Provisoriums vermieden werden. Die Oberfläche des Provisoriums wurde bewusst rau gelassen, um eine möglichst einfache Entfernung zu gewährleisten.

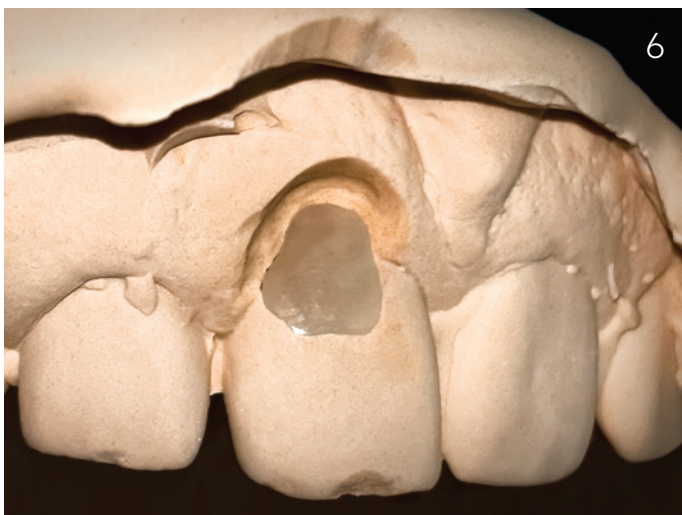
Die Keramikrestauration wurde digital gestaltet und final auf dem Gipsmodell angepasst, um eine optimale Randadaptation zu erreichen (Abb. 6). Nach einer komplikationslosen Heilungsphase erfolgte die definitive ästhetische Versorgung. Die CAD/CAM-gefertigte Keramikrestauration aus Feldspat wurde eingesetzt und zur Optimierung der Randadaptation und Ästhetik mit einer Schicht Tetric EvoCeram® (Ivoclar) ergänzt (Abb. 7). Die adhäsive Befestigung erfolgte mit 3M™ RelyX™ Veneer in transluzenter Variante, um maximale Lichtdurchlässigkeit und eine harmonische Farbanpassung an die Nachbarzähne zu gewährleisten.

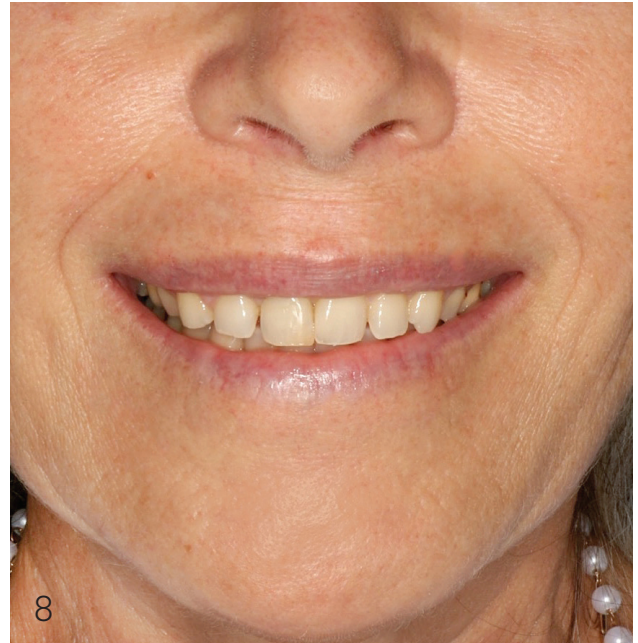
Eine spätere Wurzelspitzenresektion wurde der Patientin weiterhin empfohlen, um die Langzeitprognose zu sichern; sie entschied sich jedoch zunächst für ein abwartendes Vorgehen nach ausführlicher Aufklärung. Regelmäßige Recall-Termine mit röntgenologischer Kontrolle wurden festgelegt, um sowohl die Integrität der Restauration als auch die apikale Situation kontinuierlich zu überwachen. Das erste Recall-Intervall nach sechs Monaten lässt die Behandlung als Erfolg einordnen (Abb. 8).
