# Zahnhalsdefekte, mit und ohne Kerbe

**Zahnschäden am Zahnhs verraten Ernährungs-, Knirsch- und Putzgewohnheiten.**  
**Von Dr. med. dent. Walter Weilenmann, Wetzikon, Schweiz.**

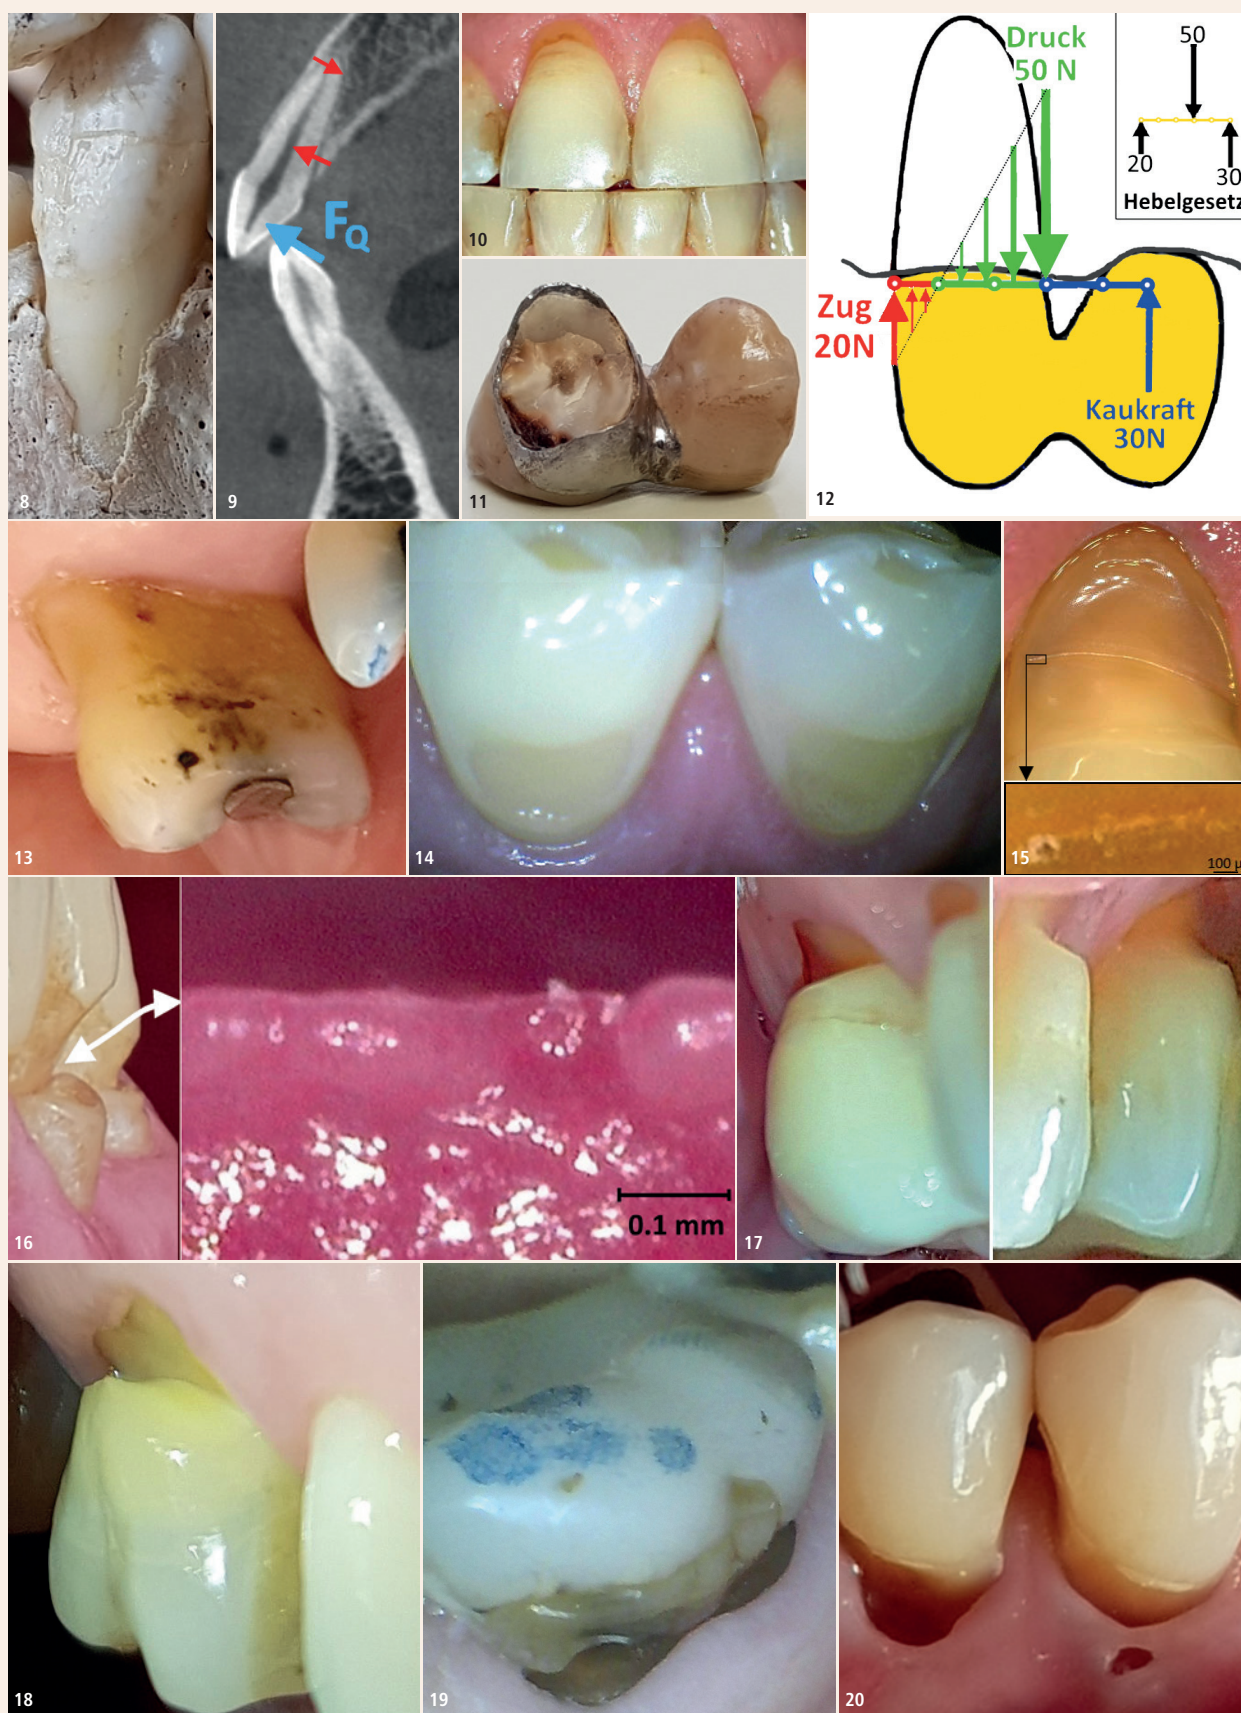
**Abb. 8:** Die papierdünne Außenwand einer Alveole. – **Abb. 9:** Die Elastifizierung der Zahnhalsregion durch die Pulpakammern. – **Abb. 10:** Rezessionen bei 1+1 wegen Attrition. – **Abb. 11:** Rissbildung im Zahnhals wegen Überlastung. – **Abb. 12:** Hebelkräfte bei einer Fliegerkrone (Skizze Gabriel Weilenmann, Masch.-Ing., ETH). – **Abb. 13:** Flacher kaltempfindlicher palatinaler Zahnhalsdefekt. – **Abb. 14:** Flache symptomlose bukkale Zahnhalsdefekte. – **Abb. 15:** oben: Beginnende Kerbbildung durch eine Linienkorrosion bei Zahn 4+; unten: Lochfraßkorrosion im Kerbgrund. – **Abb. 16:** links: Keilförmiger Defekt bei –2; rechts: Impregum-Abdruck des Kerbgrunds mit Zeichen einer Lochfraßkorrosion. – **Abb. 17:** Tiefe Zahnhalsdefekte bei 65+56 wegen starkem Bruxismus und fehlenden 4+–4. – **Abb. 18:** Haarriss im Kerbgrund eines vitalen 6+ mit maximalem Abrieb zwischen den beiden Spannungsmaxima des Schmelzrandes und des Kerbgrundes. – **Abb. 19:** Haarriss im Kerbgrund eines devitalen –6. Der Aufbau wurde 2012 gemacht. Die Patientin kam seither nur noch zur Prophylaxe-Assistentin, welche ihr mehrmals eine sehr gute Mundhygiene attestiert hat. Unter einer Krone wäre der Haarriss kaum sichtbar geworden. – **Abb. 20:** Gingiva überwächst die Zahnhalsdefekte bei 54–. Man beachte den Zahnstein im Loch der Gingiva.

So halten sie jeden Druck von der Außenwand ab. Dies erlaubt ihr, ganz dünn zu bleiben (Abb. 8). Gerät sie unphysiologisch unter Druck, so reagiert sie mit einer Rezession, und unter Zug erzeugt sie sofort einen Schmerz (Selbstversuch: Drücken Sie mit einem Finger einen Frontzahn nach hinten!).

Abb. 9 zeigt die Lage der Pulpakammern. Diese befinden sich mitten in der Zahnhsregion. Dadurch wird sie elastischer und biegsamer als die Krone und Wurzel, und deshalb entstehen beim Zahnhs stärkere mechanische Spannungen als überall sonst im Zahn.

Abb. 10 zeigt zwei Frontzähne mit massiver Attrition, die aber kaum geputzt werden. Folglich sind zwei Rezessionen ohne Substanzverlust entstanden. Die Rezessionen bedeuten, dass der 39-jährige Patient nicht nur Knirschbewegungen zur Seite macht, sondern auch nach vorne und zurück.

Abb. 11 zeigt einen mechanisch maximal überlasteten Zahn mit fataler Rissbildung im Zahnhs. Das Goldgerüst nimmt der Krone des 3+ jede Elastizität. Zudem hat der Eckzahn eine sehr lange Wurzel und ist parodontal kerngesund (Zahnbeweglichkeit 0). Der Antagonist ruht auf einem Implantat ebenfalls ohne Elastizität. Der Patient ist 67-jährig, und die Dauerfestigkeit des Dentins in seinem Alter beträgt etwa 15 MPa. Die Kaukraft von 30 N auf dem VMK-Flieger verursacht via Hebelgesetz auf der mesialen Seite von 3+ einen Zug von 20 N (Abb. 12, rot). Er verteilt sich auf  $\frac{1}{3}$  des Querschnitts, etwa 10  $\text{mm}^2$ . Die übrigen 20  $\text{mm}^2$  erfahren einen Druck, was gefährlos ist (grün). Die Zugspannung beträgt also  $20\text{ N}/10\text{ mm}^2 = 2\text{ MPa}$ . Durchschnittlich knirscht jeder Mensch einmal pro Woche mit 300–600 N. Entsprechend erfährt der Eckzahn Zugkräfte von 200–400 N und Zugspannungen von 20–40 MPa, was die doppelte Dauerfestigkeit übertrifft. Auf der Bruchfläche verlaufen die Haarrisse somit alle quer zum Flieger. Nur ein Jahr nach Insertion des Implantates erschien der Patient mit der VMK-Arbeit in der Hand.

Abb. 13 zeigt einen extrem kaltempfindlichen Zahn +7. Ursache ist ein breiter, flach ausgerundeter Zahnhalsdefekt. Die 74-jährige Patientin hat im Laufe einer Parodontaltherapie gelernt, den Zahn dreimal pro Tag mit Zahnpasta zu putzen. Sie putzt vor allem palatinal, wo auch die Zunge immer reibt. Der Molar hat keine okklusalen Schliffacetten, aber offene Dentinkanäle im Zahnhalsdefekt. Der Defekt wurde praktisch ohne Präparation mit Komposit abgedeckt – mit sofortigem Erfolg, wie der Test mit dem Luftbläser eindrücklich zeigte. Erwähnenswert ist aber, dass die meisten Kaltempfindlichkeiten wegen einer okklusalen Überlastung entstehen. Ursache ist dann die am Apex mechanisch irritierte Pulpa. Diese benötigt bis zu zwei Wochen Erholungszeit.

Abb. 14 zeigt zwei symptomlose, großflächige und seichte Erosionen über dem Zahnhals. Der 37-jährige Patient hat in seiner Jugend sehr viel Coca-Cola Zero getrunken. Er putzt die Zähne seither sehr schonend, und die Defekte sind bis heute symptomlos geblieben und nicht tiefer geworden. Hingegen erodiert das Dentin in den Höckerspitzen immer mehr durch das Kaugut und zeigt anschaulich, wie weich Chlorapatit ist.

Abb. 15 zeigt eine Linien- und Lochfraßkorrosion (Patientin 65-jährig). Der Zahnhalsdefekt ist sehr alt und war immer nur flach und unauffällig. Doch jetzt sind neue Ursachen hinzugetreten: die Dentalalterung und vermutlich auch eine Abnahme des Speichels und (vorübergehende) Zunahme des Knirschens.

Abb. 16 zeigt einen keilförmigen Defekt mit horizontaler Flanke bei einem unteren Frontzahn (Patient 64-jährig). Der ausgeprägte Deckbiss verursacht hohe Zugkräfte. Sie führen zu Mikrorissen im Kerbgrund und dehnen sie, während die zervikale Flanke spannungsfrei bleibt.

Abb. 17 zeigt vier tiefe Zahnhalsdefekte bei 65+56 (Patientin 59-jährig). Sie schmerzen bei kalten und sauren Speisen. Anamnestisch sind verspannte Schultern seit 40 Jahren ein Dauerthema. Die Patientin kann dank Trimipramin gut schlafen, aber die Zahnhalsdefekte zeugen von starkem Bruxismus. Sie putzt die Zähne 1–2-mal täglich, seit einem Jahr mit fluoridfreier Zahnpasta. Eine zusätzliche Ursache ist das Fehlen von 4+–4. Diese haben zwei Wurzeln, und ohne deren Drucksensoren entsteht häufig ein besonders starker Bruxismus.

Abb. 18 und 19 zeigen Haarrisse im Kerbgrund zweier Zahnhalsdefekte (Patientinnen 56- und 51-jährig). Im Kerbgrund ist das Dentin manchmal etwas aufgeweicht, sodass dort der kleinste Rosenbohrer bei minimalem Anpressdruck feinen Staub exkavieren kann.

Im Alter (Patient 76-jährig) nimmt der Schwung beim Zähneputzen ab. Dann erholt sich die Gingiva bei einer Rezession und beginnt nicht selten, über den Zahnhalsdefekt zu wachsen (Abb. 20). [DI](#)
