# Komplexe Revision zweier Oberkieferzähne mit Langzeit-Recall

Endodontische Behandlungen auch umfangreich vorgeschädigter Zähne können langfristig funktionieren.  
Ein Fallbericht von Dr. med. dent. Bernard Bengs, Berlin.

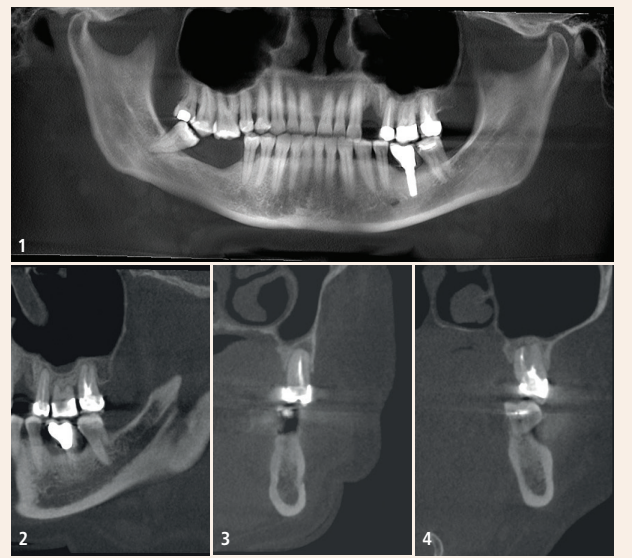
Eine zu diesem Zeitpunkt 58-jährige Patientin wurde von einer kieferchirurgischen Praxis zur endodontologischen Beratung überwiesen. Anlass waren ein dort zur Prä-Implantationsplanung gefertigtes DVT (Abb. 1) und die dabei festgestellten Befunde. Zahn 24 war im Vorfeld extrahiert worden, er sollte durch ein Implantat ersetzt und später beim Hauszahnarzt mit einer Krone versorgt werden. Das Großfeld-DVT zeigte bei genauer Betrachtung der entsprechenden Schnittbilder an den benachbarten Zähnen 25 und 27 unvollständige Wurzelfüllungen, ferner Hinweise auf unbehandelte Kanalsysteme sowie periapikale Osteolysen (Abb. 2–4). Da zum einen bestehende entzündliche Prozesse die Einheilung eines in anatomisch benachbarten Bereichen inserierten Implantats kompromittieren können und zum anderen der langfristige Erhalt auch vorgeschädigter Zähne als übergeordnetes Behandlungsziel mit der Patientin festgelegt worden war, wurde die Planung von endodontischen Revisionen bei Zahn 25 und 27 abgestimmt.

Abb. 1: Großfeld-DVT des überweisenden Kieferchirurgen. – Abb. 2: Sagittaler DVT-Ausschnitt der Region 24–27 bzw. 34–37. – Abb. 3: Coronaler DVT-Schnitt Zahn 25, asymmetrisch angeordnete WF und Osteolyse klar erkennbar. – Abb. 4: Coronaler DVT-Schnitt Zahn 27, unbehandelter Kanal und Osteolyse deutlich sichtbar.

Es wurde ein diagnostisches Einzel-Röntgenbild von Zahn 25 und 27 (Abb. 5) gefertigt. Dabei fiel auf, dass, bedingt durch die anatomischen Überlagerungen von Sinusboden und Jochbein, die in den DVT-Schnitten sichtbaren Läsionen kaum wahrnehmbar erschienen. Dies ist bei osteolytischen Prozessen, die noch nicht die Corticalis durchbrochen haben, sehr häufig der Fall.<sup>1</sup> Aus diesem Grund ist die überlagerungsfreie Darstellung anatomischer Strukturen mithilfe eines DVT für eine sichere Diagnose eine wichtige Ergänzung herkömmlicher zweidimensionaler Röntgenbilder. In vielen Fällen ermöglicht eine dreidimensionale Abbildung sogar erst die Entdeckung periapikaler Läsionen.<sup>2</sup> Kritisch angemerkt sei, dass ein Großfeld-

DVT, wie hier zur Implantatplanung angefertigt, für endodontische Fragestellungen nur bedingt geeignet ist. Ein hochauflösendes Kleinfeld-DVT, z. B. mit einem Volumen von 40x40 mm, ist erheblich detailreicher und ermöglicht eine sehr viel präzisere Diagnostik und Behandlungsplanung. Im vorliegenden Fall wurde auf ein zusätzliches DVT im Hinblick auf eine Minimierung der Strahlenbelastung jedoch verzichtet.

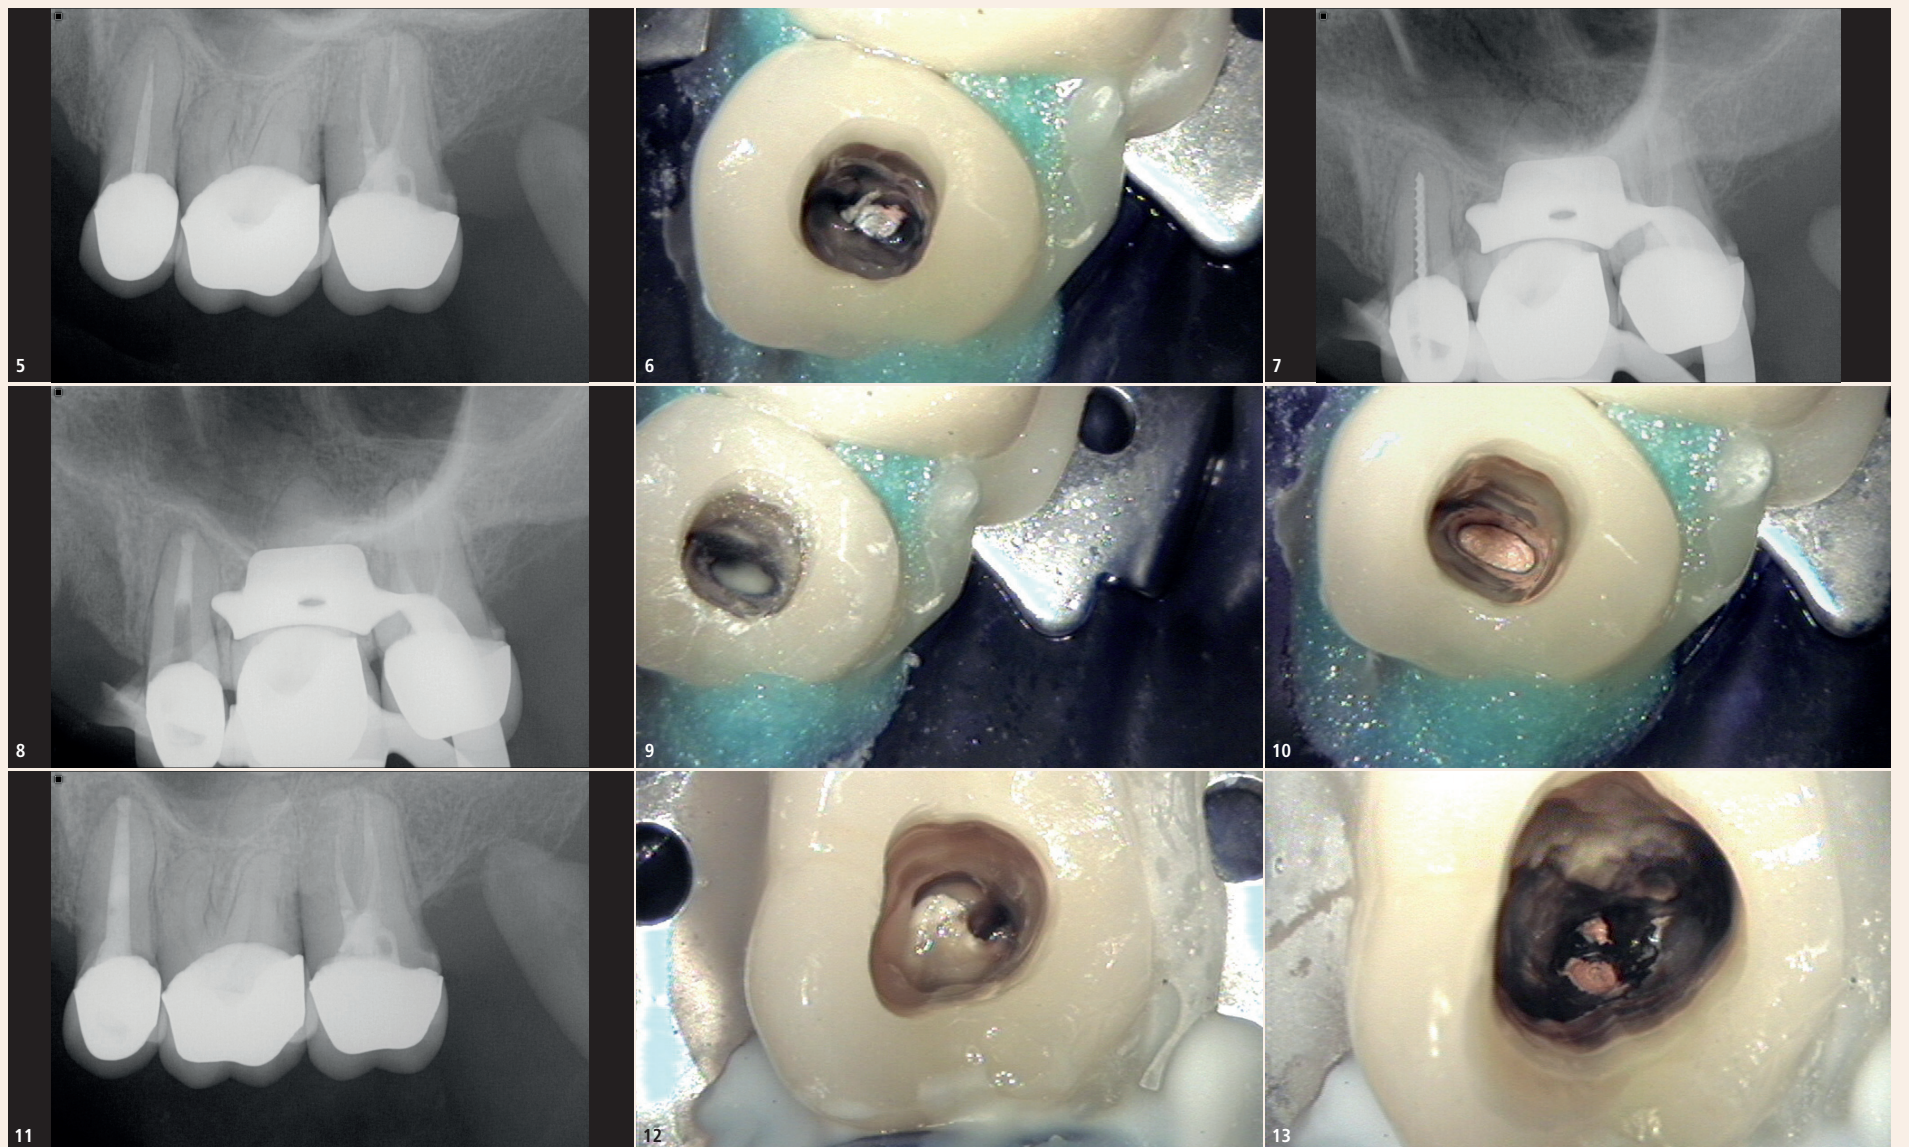
Nach erfolgter Behandlungskonzeption wurde die Revision von Zahn 25 einzeitig durchgeführt. Die vorhandene Krone wurde unter dem Mikroskop (ProErgo®, Zeiss) trepaniert (Abb. 6), danach wurde die alte Wurzelfüllung entfernt, teilweise mit rotierenden Instrumenten (ProTaper® D1–D3, Dentsply Sirona), teilweise sonoabrasiv (VDW. ULTRA®, VDW), da in diesem Fall zwei apikal konfluierende Kanalsysteme vorlagen, deren komplexe Gestalt mit den runden Querschnitten rotierender Instrumente nicht ausreichend erfasst werden kann. Die Bestimmung der Arbeitslänge geschah endometrisch (Root ZX®, J. Morita Europe) und wurde röntgenologisch überprüft (Abb. 7).

Guttapercha-Fülltechnik in warm-vertikaler Kompaktion eindeutig risikobehaftet gewesen wäre. Nach Röntgenkontrolle des MTA-Plugs wurde dieser mit erwärmter Guttapercha überschichtet (Abb. 10). Ergänzend sei erwähnt, dass die Platzierung der Kofferdamklammer bewusst auf dem Nachbarzahn 26 stattfand, da bei einer vorab im DVT bestimmaren eher kurzen Arbeitslänge (18 mm) Überlagerungen in zu fertigenden Röntgenbildern durch die Klammer so von vornherein vermieden werden konnten. Der Verschluss des Zahnes nach Konditionierung mittels Sandstrahler wurde ad-

Abb. 5: Diagnostisches Röntgenbild Zahn 25 und 27. – Abb. 6: Klinisches Foto Trepanation Zahn 25. – Abb. 7: Röntgenmessaufnahme Zahn 25. – Abb. 8: Röntgenkontrolle MTA-Plug Zahn 25. – Abb. 9: Klinisches Foto des MTA-Plugs Zahn 25. – Abb. 10: Klinisches Foto der WF Zahn 25. – Abb. 11: Röntgenkontrolle WF und Stift Zahn 25. – Abb. 12: Klinisches Foto Trepanation Zahn 27 mit Glasfaserstift palatinal. – Abb. 13: Klinisches Foto freigelegter Pulpaboden Zahn 27 mit Kanaleingängen.

häsiv unter dem Mikroskop durchgeführt, verwendet wurde ein dualhärtendes Adhäsivsystem (Excite® DSC, Ivoclar Vivadent) und zwei Komposite (Rebilda DC®, VOCO; Filtek Supreme® A3 Dentin, 3M ESPE). Ferner wurde ein Glasfaserstift (D.T. Light-Posts Illusion X-RO®, VDW) zur Erhöhung der Retention in das Aufbaumaterial eingebettet (Abb. 11).

Die anschließende Präparation der Kanäle geschah vollrotierend (HyFlex CM®, COLTENE). Die massive Infektion des Kanalwanddentins erforderte eine erhebliche Aufbereitungsgröße, bestimmt durch Apical Gauging: Rotierend bis Größe 60.04, gefolgt von manueller Präparation mit K-Feilen bis zur ISO-Größe 80. Während der gesamten Aufbereitung wurde permanent mit erwärmtem NaOCl 6 % gespült (CanalPro®, COLTENE), die Aktivierung der Flüssigkeit geschah mittels Schallenergie (EDDY®, VDW). Nach erfolgter Abschluss-spülung (EDTA 17 %, gefolgt von NaOCl 6 %) sowie Kanaltrocknung mit sterilen Papierspitzen und Alkohol wurde im apikalen Drittel ein MTA-Plug (MTA Angelus®, Angelus) auf einem Kollagenwiderlager (collacone®, Straumann) eingebracht (Abb. 8 und 9). Der Vorteil dieser Technik ist das Vermeiden einer Extrusion von Wurzelfüllmaterial, was bei dem gegebenen großen Kanalquerschnitt, der ausgeprägten Osteolyse und der Nähe zum Sinusboden bei klassischer

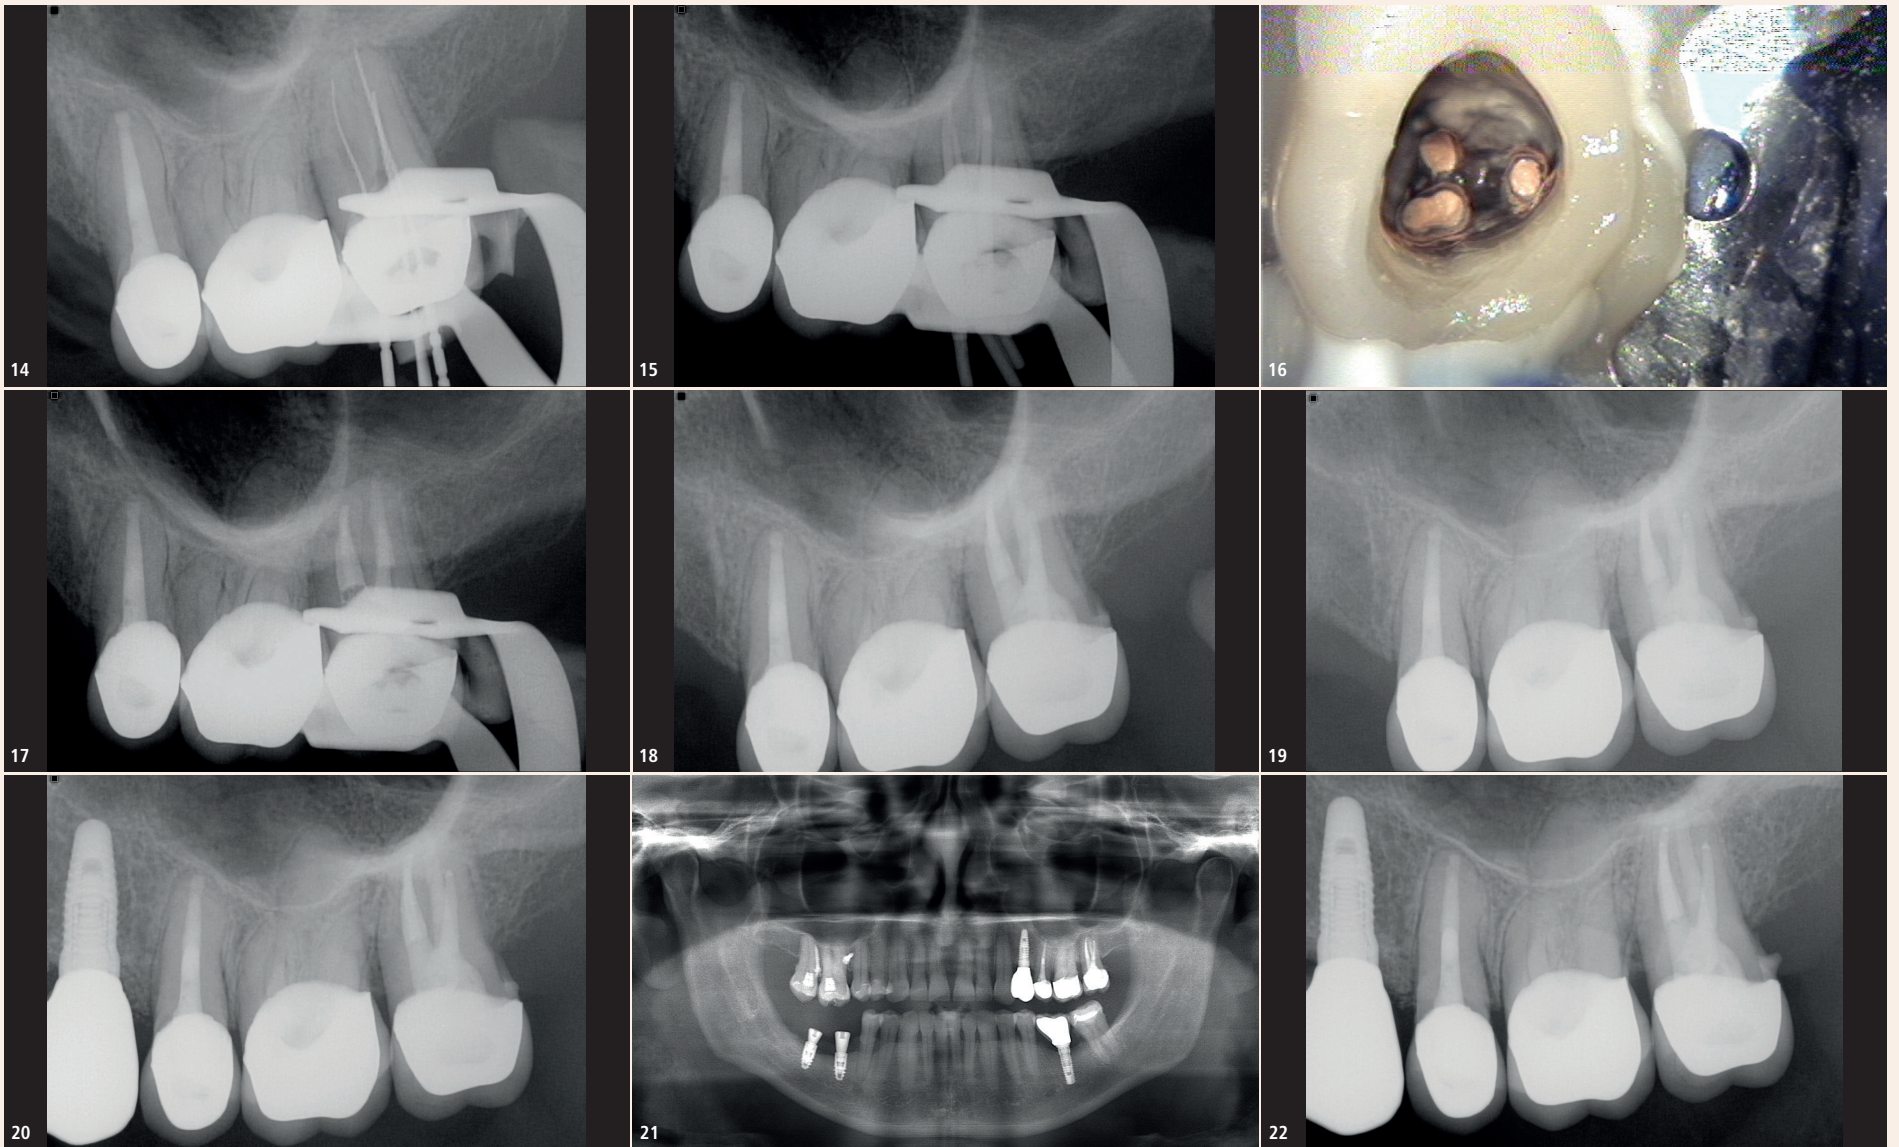
**Abb. 14:** Röntgenmessaufnahme Zahn 27. – **Abb. 15:** Röntgenkontrolle Zahn 27 mit MTA-Plug und Guttapercha-Masterpoints. – **Abb. 16:** Klinisches Foto der Wurzelfüllungen Zahn 27. – **Abb. 17:** Röntgenkontrolle WF Zahn 27. – **Abb. 18:** Röntgenkontrolle Zahn 27 nach Verschluss. – **Abb. 19:** Röntgenkontrolle Zahn 25 und 27 nach zwölf Monaten. – **Abb. 20:** Röntgenkontrolle Zahn 25 und 27 nach zwei Jahren, Implantat Zahn 24 wurde zwischenzeitlich andersnorts inseriert und prothetisch versorgt. – **Abb. 21:** OPTG des Überweisers sechs Jahre nach Behandlung. – **Abb. 22:** Röntgenkontrolle WF Zahn 25 und 27 sechs Jahre post OP.

Palatinal wurde ein MTA-Plug zum Verschluss des apikalen Drittels und der Stiftperforation eingebracht. Die Kontrolle des MTA-Plugs erfolgte zusammen mit den nach sorgfältigem Conefit eingebrachten Guttapercha-Masterpoints (Autofit®, Kerr; Abb. 14).

Die Obturation wurde mit Guttapercha und AH Plus® Sealer (Dentsply Sirona) in warm-vertikaler Kompaktion ausgeführt (elementsfree®, Kerr; Abb. 15 und 16). Der adhäsive Verschluss erfolgte entsprechend der Beschreibung in Fall 1 mit Komposit und einem in den palatinalen Kanal eingebrachten Glasfaserstift (Abb. 17).

Die röntgenologischen und klinischen Nachuntersuchungen erfolgten nach sechs, zwölf (Abb. 18) und vierundzwanzig Monaten (Abb. 19). Da die Patientin völlig beschwerdefrei war und die postoperativen Aufnahmen keine Hinweise auf entzündliche Prozesse gaben, war in Regio 24 durch den überweisenden Kieferchirurgen ein Implantat eingebracht und dieses später vom Hauszahnarzt mit einer Krone versorgt worden.

Sechs Jahre später stellte sich die Patientin erneut vor, da im rechten Unterkiefer in Regio 46 und 47 nach Entfernung des Weisheitszahn 48 in der kieferchirurgischen Praxis weitere Implantate inseriert worden waren (Abb. 20). In diesem Zuge wurde die Patientin zur Röntgenkontrolle der endodontisch behandelten Zähne 25 und 27 erneut überwiesen. Die Aufnahme von Zahn 25 und 27 sechs Jahre post OP (Abb. 21) zeigt auch nach dieser langen Zeit, bei den bereits erwähnten Einschränkungen zweidimensionaler Abbildungen in der Beurteilbarkeit, reizlose apikale Verhältnisse. Allerdings fand sich ein Konkrement an der Distalfläche der Wurzel von Zahn 27, Hinweis auf mögliche parodontale Probleme.

Die klinische Untersuchung erwies, dass es im Laufe der Jahre durch eine marginale Parodontitis zu einer erheblichen gingivalen Rezession gekommen war – mit freiliegenden Kronenrändern an den Palatinalflächen. Dies stellt ein erhebliches Risiko für eine Rekontamination der Kanalsysteme dar, da die Kronenränder der mittlerweile über 30 Jahre alten Kronen bereits kariös unterminiert waren. Insofern erfolgte die umgehende Rücküberweisung an den Hauszahnarzt mit der Bitte um zeitnahe Erneuerung des Zahnersatzes.
