# Ästhetische und endodontische Rehabilitation eines oberen ersten Inzisiven

Anamnese, Befunderhebung, Diagnose, Behandlungsplan und -ablauf. Von Dr. Simon Ramseyer, Bern, Schweiz.

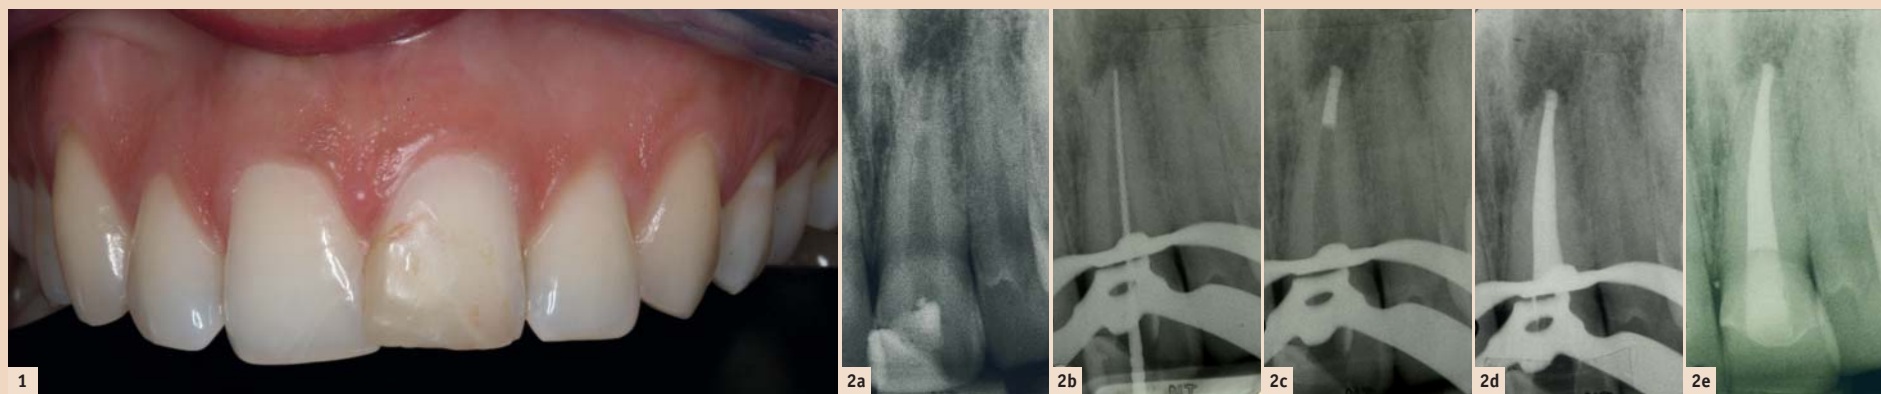
wies er sich jedoch suffizient. Am Nachbarzahn (Zahn 11) war an der klinischen Krone eine im Schmelz verlaufende Frakturlinie des mesialen Inzisalkantenbereichs ersichtlich (**Abb. 1**). Der Endostatus dieses Zahnes zeigte einen positiven Vitalitätstest. Hingegen war Zahn 21 CO<sub>2</sub>-negativ im Vitalitätstest. Der Status nach Pulpaextirpation alio loco konnte durch die radiologische Befunderhebung bestätigt werden. Das radiologische Bild zeigte eine geringe periapikale Aufhellung an Zahn 21 mit grossem Kanallumen apikal. Ebenso war ein radioopakes Material lateral im mittleren Wurzelbereich ersichtlich (**Abb. 2a**). Der Perkussionstest von inzisal und lateral fiel negativ aus. Die parodontale

Abb. 1: Ausgangssituation. – Abb. 2a: Ausgangslage. – Abb. 2b: Längenmessung. – Abb. 2c: MTA Plug. – Abb. 2d: Nach Obturation. – Abb. 2e: Schlussbild nach Zementation der Veneer-Krone.

Generell präsentierte sich die Frontsituation im Oberkiefer mit einem geringen Platzmangel. Dies zeigte der leicht labial stehende Zahn 21, welcher leicht überlappend im mesialen Bereich zum Zahn 11 stand. Ebenso erschien die Zahnachse leicht nach mesial geneigt. Die lateralen Inzisiven zeigten sich leicht in der Zahnachse nach labial (Zahn 12) bzw. palatinal (Zahn 22) rotiert (**Abb. 1**).

und resorbierter Apex) wurde die Obturation mit Mineral Oxide Aggregat (ProRoot MTA, DENTSPLY Tulsa Dental) durchgeführt. Zur Längenbestimmung der Wurzel wurde ein Messröntgenbild mit einer K-File der ISO Grösse 40 erstellt (**Abb. 2b**). Nach erneuter Kanalspülung mit NaOCl und EDTA unter Ultraschallaktivierung wurde der Wurzelkanal mit Papierspitzten getrocknet, um anschliessend das MTA mit einem Carrier (MAP-System, DENTSPLY Tulsa Dental) nach apikal zu bringen und einem Plugger auf die Länge zu kondensieren. Nach Erreichen der gewünschten vertikalen Länge des MTA-Plugs wurde ein Kontrollröntgenbild angefertigt (**Abb. 2c**). Die anschliessende Obturation des oberen Kanallumens wurde mit Guttapercha und Sealer (AH Plus, DENTSPLY DeTrey) mittels vertikaler Kondensation vervollständigt und provisorisch versorgt (**Abb. 2d**). Der Zahn war nun bereit für das interne Bleichen.

In der Folgesitzung erfolgte in Anwesenheit des Zahntechnikers die Rohbrandeinprobe. Da sich keine grossen Änderungen der Veneer-Krone zeigten, konnte die Restauration nach der Fertigstellung eingesetzt werden (**Abb. 4**). Die Zementation der Veneer-Krone aus Lithiumdisilikat-Keramik (IPS e.max, Ivoclar) erfolgte unter Kofferdam und dem Syntac Classic/Variolink System (Ivoclar). Nach der Insertion erfolgte die Politur und das Kontrollröntgenbild der Zahnes (**Abb. 2e**).

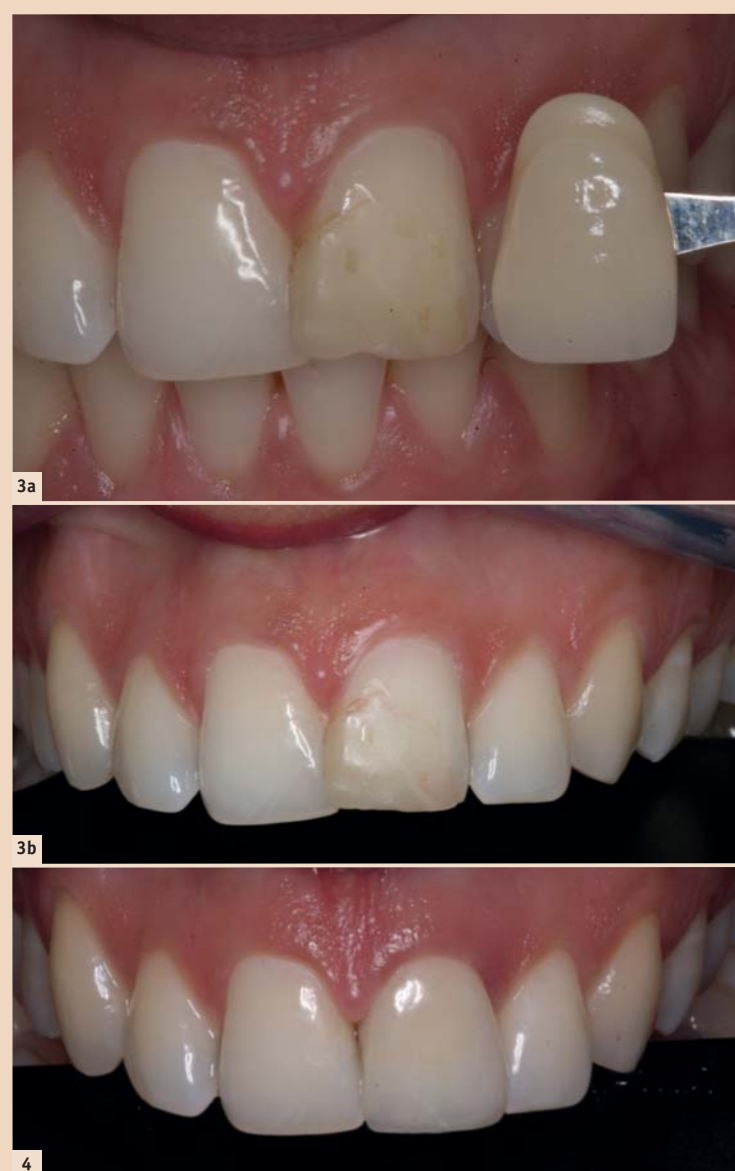
**Abb. 3a:** Zahn 21 vor dem internen Bleichen. – **Abb. 3b:** Schlussbild nach dem internen Bleichen. – **Abb. 4:** Schlussbild nach der Zementation der Veneer-Krone.

Wie in der Einleitung erwähnt, wird die Farbe der Restauration durch diverse Parameter beeinflusst. So sind sowohl die Farbe der Restauration als auch die des Stumpfes und der verwendete Zement Einflussfaktoren. Damit der Zahn für die nachfolgende Restauration von innen heraus die Zielfarbe transportieren konnte, musste die Zahnkrone nach der Fertigstellung der Wurzelkanalbehandlung durch ein internes Bleichen optisch aufgehellt werden. Dabei galt es, die Zielfarbe von VITA A1 aus der Ausgangssituation von einer Farbe A3 zu erreichen (**Abb. 3a**). Der Zahn wurde erneut unter Kofferdam gelegt und mit einem Bleichmittel (Natriumperborat) und mit einem provisorischen Verschluss (IRM; DENTSPLY DeTrey) versehen. Nach einem zweimaligen Wechsel des Bleichmittels in einem Abstand von

drei Wochen konnte die Zielfarbe VITA A1 erreicht werden (**Abb. 3b**).

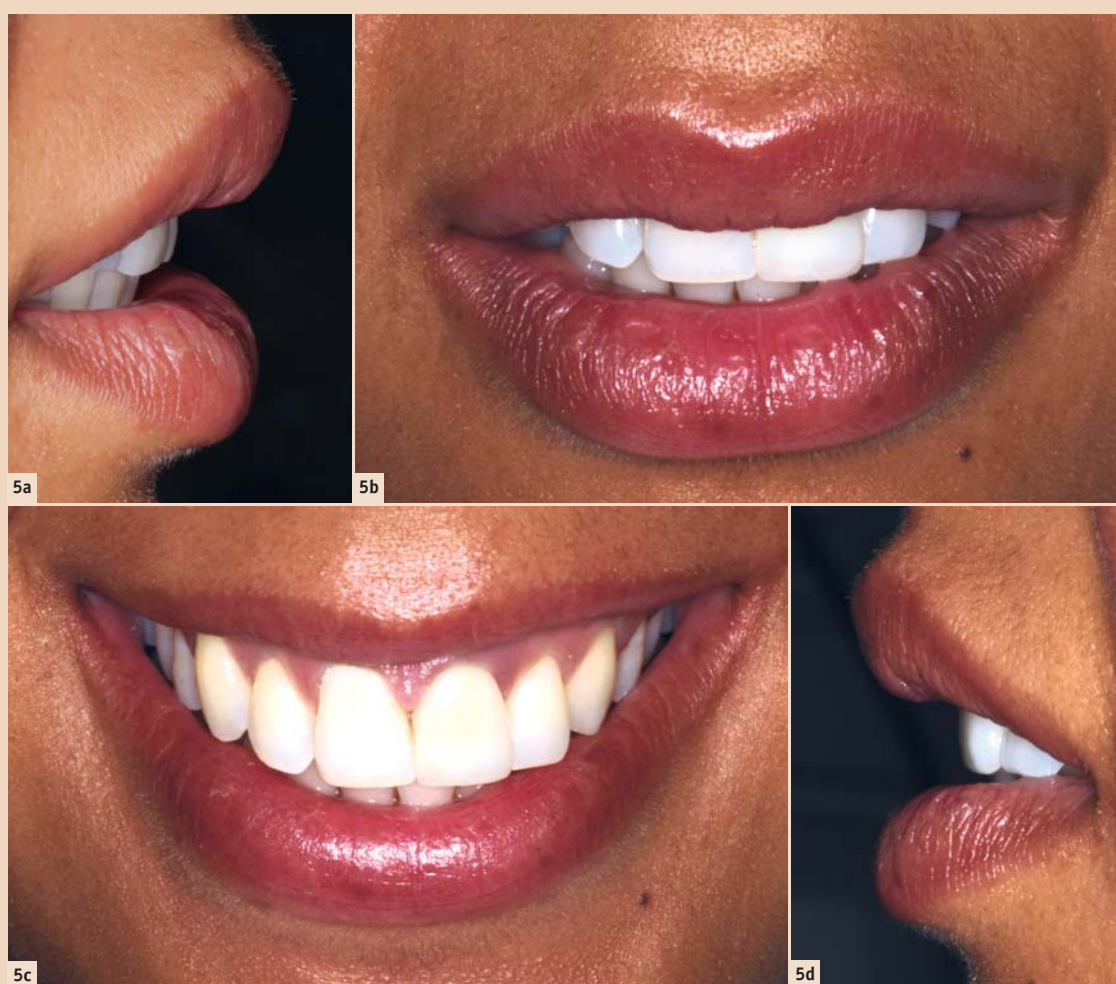
**Abb. 5a–d:** Klinische Situation in der Ästhetikkontrolle. Die Veneer-Krone an Zahn 21 weist nach der Achsenkorrektur sowohl in der dynamischen, als auch in der statischen Situation eine harmonische Integration.

Der gezeigte Patientenfall weist eine nach allen ästhetischen Regeln schöne und harmonische Restauration auf und basiert auf einer soliden endodontischen Basis (**Abb. 5**). **DT**
