# Zahnhalsdefekte, mit und ohne Kerbe

**Zahnschäden am Zahnhals verraten Ernährungs-, Knirsch- und Putzgewohnheiten.**

**Von Dr. med. dent. Walter Weilenmann, Wetzikon.**

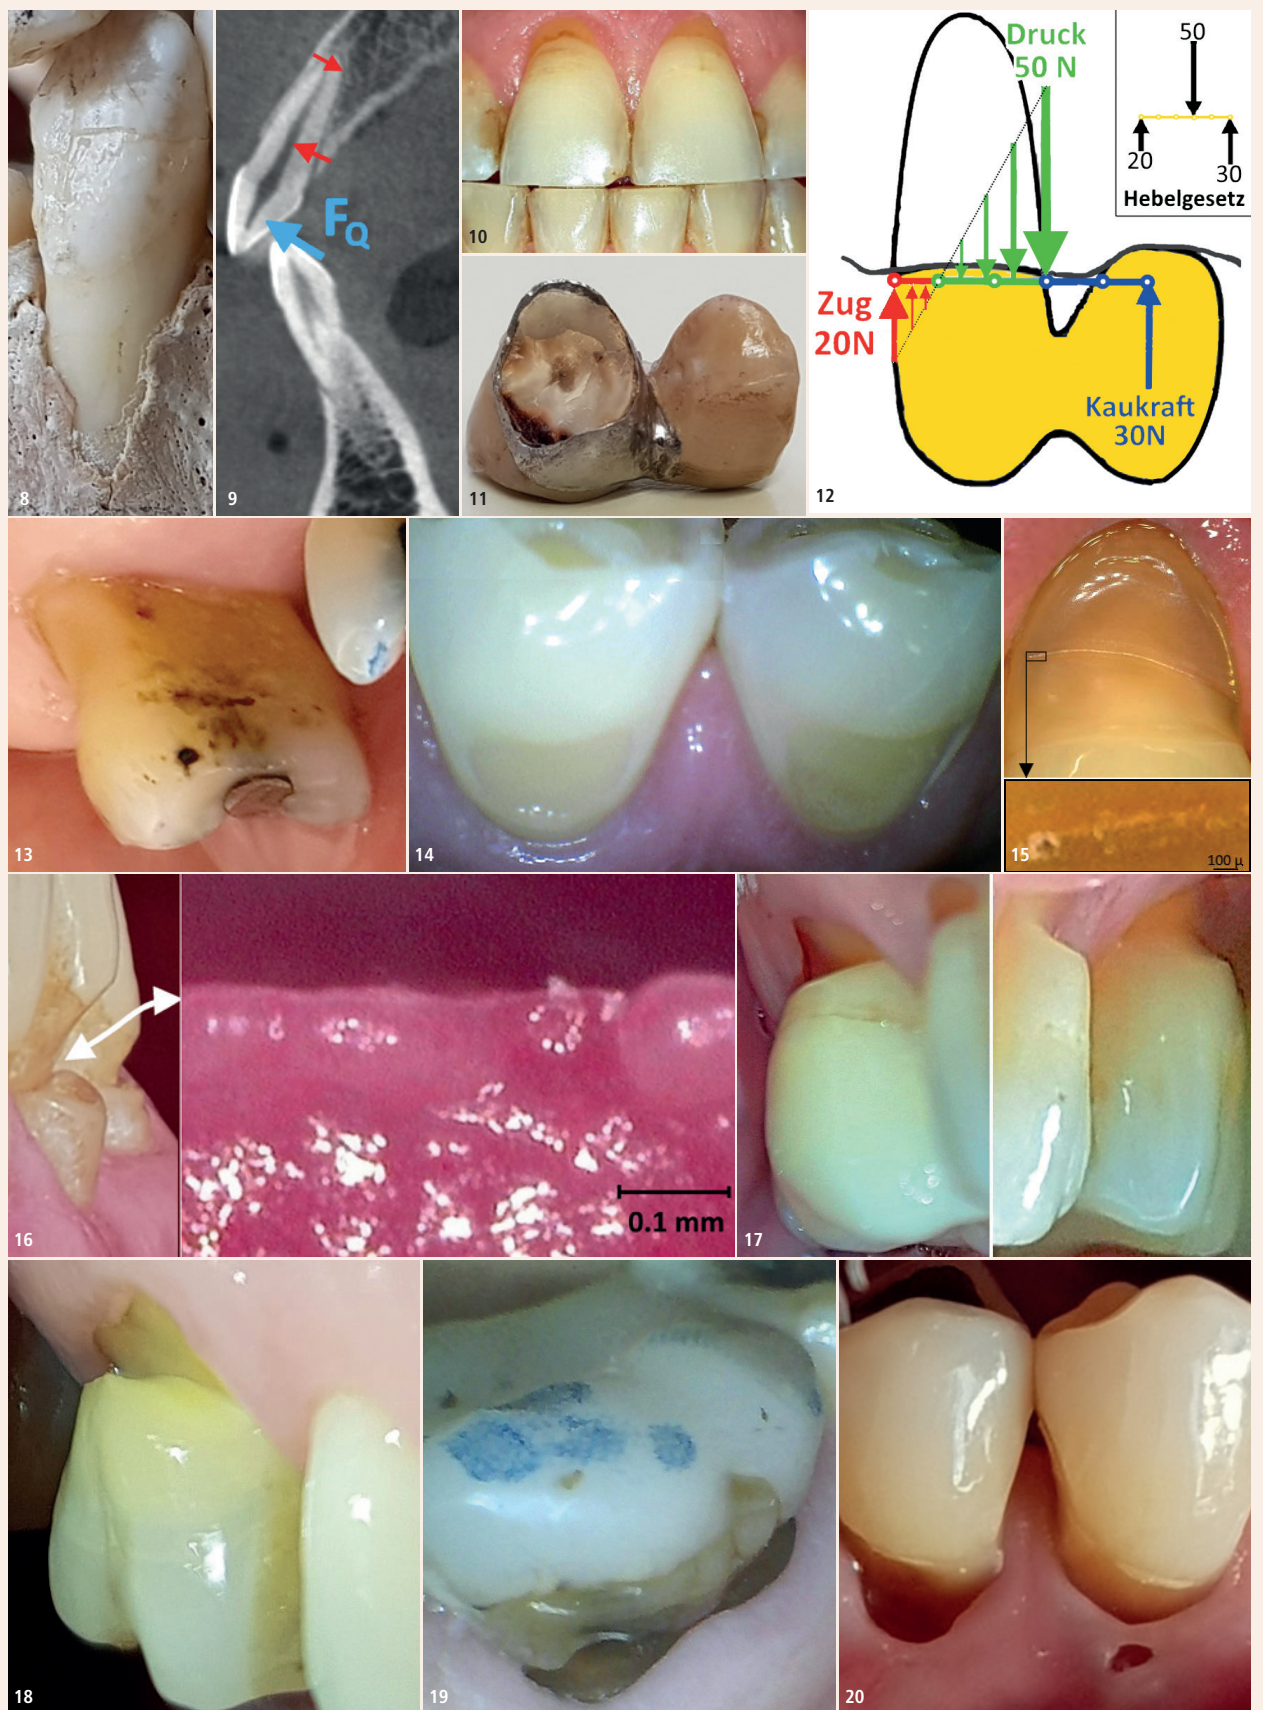
**Abb. 8:** Die papierdünne Aussenwand einer Alveole. – **Abb. 9:** Die Elastifizierung der Zahnhalsregion durch die Pulpakammern. – **Abb. 10:** Rezessionen bei 1+1 wegen Attrition. – **Abb. 11:** Rissbildung im Zahnhals wegen Überlastung. – **Abb. 12:** Hebelkräfte bei einer Fliegerkrone (Skizze Gabriel Weilenmann, Masch.-Ing., ETH). – **Abb. 13:** Flacher kaltempfindlicher palatinaler Zahnhalsdefekt. – **Abb. 14:** Flache symptomlose bukkale Zahnhalsdefekte. – **Abb. 15:** oben: Beginnende Kerbbildung durch eine Linienkorrosion bei Zahn 4+; unten: Lochfrasskorrosion im Kerbgrund. – **Abb. 16:** links: Keilförmiger Defekt bei –2; rechts: Impregum-Abdruck des Kerbgrunds mit Zeichen einer Lochfrasskorrosion. – **Abb. 17:** Tiefe Zahnhalsdefekte bei 65+56 wegen starkem Bruxismus und fehlenden 4+–4. – **Abb. 18:** Haarriss im Kerbgrund eines vitalen 6+ mit maximalem Abrieb zwischen den beiden Spannungsmaxima des Schmelzrandes und des Kerbgrundes. – **Abb. 19:** Haarriss im Kerbgrund eines devitalen –6. Der Aufbau wurde 2012 gemacht. Die Patientin kam seither nur noch zur Prophylaxe-Assistentin, welche ihr mehrmals eine sehr gute Mundhygiene attestiert hat. Unter einer Krone wäre der Haarriss kaum sichtbar geworden. – **Abb. 20:** Gingiva überwächst die Zahnhalsdefekte bei 54–. Man beachte den Zahnstein im Loch der Gingiva.

So halten sie jeden Druck von der Aussenwand ab. Dies erlaubt ihr, ganz dünn zu bleiben (Abb. 8). Gerät sie unphysiologisch unter Druck, so reagiert sie mit einer Rezession, und unter Zug erzeugt sie sofort einen Schmerz (Selbstversuch: Drücken Sie mit einem Finger einen Frontzahn nach hinten!).

Abb. 9 zeigt die Lage der Pulpakammern. Diese befinden sich mitten in der Zahnhalsregion. Dadurch wird sie elastischer und biegsamer als die Krone und Wurzel, und deshalb entstehen beim Zahnhals stärkere mechanische Spannungen als überall sonst im Zahn.

Abb. 10 zeigt zwei Frontzähne mit massiver Attrition, die aber kaum geputzt werden. Folglich sind zwei Rezessionen ohne Substanzverlust entstanden. Die Rezessionen bedeuten, dass der 39-jährige Patient nicht nur Knirschbewegungen zur Seite macht, sondern auch nach vorne und zurück.

Abb. 11 zeigt einen mechanisch maximal überlasteten Zahn mit fataler Rissbildung im Zahnhals. Das Goldgerüst nimmt der Krone des 3+ jede Elastizität. Zudem hat der Eckzahn eine sehr lange Wurzel und ist parodontal kerngesund (Zahnbeweglichkeit 0). Der Antagonist ruht auf einem Implantat ebenfalls ohne Elastizität. Der Patient ist 67-jährig, und die Dauerfestigkeit des Dentins in seinem Alter beträgt etwa 15 MPa. Die Kaukraft von 30 N auf dem VMK-Flieger verursacht via Hebelgesetz auf der mesialen Seite von 3+ einen Zug von 20 N (Abb. 12, rot). Er verteilt sich auf  $\frac{1}{3}$  des Querschnitts, etwa  $10 \text{ mm}^2$ . Die übrigen  $20 \text{ mm}^2$  erfahren einen Druck, was gefährlos ist (grün). Die Zugspannung beträgt also  $20 \text{ N} / 10 \text{ mm}^2 = 2 \text{ MPa}$ . Durchschnittlich knirscht jeder Mensch einmal pro Woche mit 300–600 N. Entsprechend erfährt der Eckzahn Zugkräfte von 200–400 N und Zugspannungen von 20–40 MPa, was die doppelte Dauerfestigkeit übertrifft. Auf der Bruchfläche verlaufen die Haarrisse somit alle quer zum Flieger. Nur ein Jahr nach Insertion des Implantates erschien der Patient mit der VMK-Arbeit in der Hand.

Abb. 13 zeigt einen extrem kaltempfindlichen Zahn +7. Ursache ist ein breiter, flach ausgerundeter Zahnhalsdefekt. Die 74-jährige Patientin hat im Laufe einer Parodontaltherapie gelernt, den Zahn dreimal pro Tag mit Zahnpasta zu putzen. Sie putzt vor allem palatinal, wo auch die Zunge immer reibt. Der Molar hat keine okklusalen Schliffacetten, aber offene Dentinkanäle im Zahnhalsdefekt. Der Defekt wurde praktisch ohne Präparation mit Komposit abgedeckt – mit sofortigem Erfolg, wie der Test mit dem Luftbläser eindrücklich zeigte. Erwähnenswert ist aber, dass die meisten Kaltempfindlichkeiten wegen einer okklusalen Überlastung entstehen. Ursache ist dann die am Apex mechanisch irritierte Pulpa. Diese benötigt bis zu zwei Wochen Erholungszeit.

Abb. 14 zeigt zwei symptomlose, grossflächige und seichte Erosionen über dem Zahnhals. Der 37-jährige Patient hat in seiner Jugend sehr viel Coca-Cola Zero getrunken. Er putzt die Zähne seither sehr schonend, und die Defekte sind bis heute symptomlos geblieben und nicht tiefer geworden. Hingegen erodiert das Dentin in den Höckerspitzen immer mehr durch das Kaugut und zeigt anschaulich, wie weich Chlorapatit ist.

Abb. 15 zeigt eine Linien- und Lochfrasskorrosion (Patientin 65-jährig). Der Zahnhalsdefekt ist sehr alt und war immer nur flach und unauffällig. Doch jetzt sind neue Ursachen hinzugetreten: die Dentalalterung und vermutlich auch eine Abnahme des Speichels und (vorübergehende) Zunahme des Knirschens.

Abb. 16 zeigt einen keilförmigen Defekt mit horizontaler Flanke bei einem unteren Frontzahn (Patient 64-jährig). Der ausgeprägte Deckbiss verursacht hohe Zugkräfte. Sie führen zu Mikrorissen im Kerbgrund und dehnen sie, während die zervikale Flanke spannungsfrei bleibt.

Abb. 17 zeigt vier tiefe Zahnhalsdefekte bei 65+56 (Patientin 59-jährig). Sie schmerzen bei kalten und sauren Speisen. Anamnestisch sind verspannte Schultern seit 40 Jahren ein Dauerthema. Die Patientin kann dank Trimipramin gut schlafen, aber die Zahnhalsdefekte zeugen von starkem Bruxismus. Sie putzt die Zähne 1–2-mal täglich, seit einem Jahr mit fluoridfreier Zahnpasta. Eine zusätzliche Ursache ist das Fehlen von 4+–4. Diese haben zwei Wurzeln, und ohne deren Drucksensoren entsteht häufig ein besonders starker Bruxismus.

Abb. 18 und 19 zeigen Haarrisse im Kerbgrund zweier Zahnhalsdefekte (Patientinnen 56- und 51-jährig). Im Kerbgrund ist das Dentin manchmal etwas aufgeweicht, sodass dort der kleinste Rosenbohrer bei minimalem Anpressdruck feinen Staub exkavieren kann.

Im Alter (Patient 76-jährig) nimmt der Schwung beim Zähneputzen ab. Dann erholt sich die Gingiva bei einer Rezession und beginnt nicht selten, über den Zahnhalsdefekt zu wachsen (Abb. 20). [DT](#)
