# Komplexe Revision zweier Oberkieferzähne mit Langzeit-Recall

Endodontische Behandlungen auch umfangreich vorgeschädigter Zähne können langfristig funktionieren.  
Ein Fallbericht von Dr. med. dent. Bernard Bengs, Berlin.

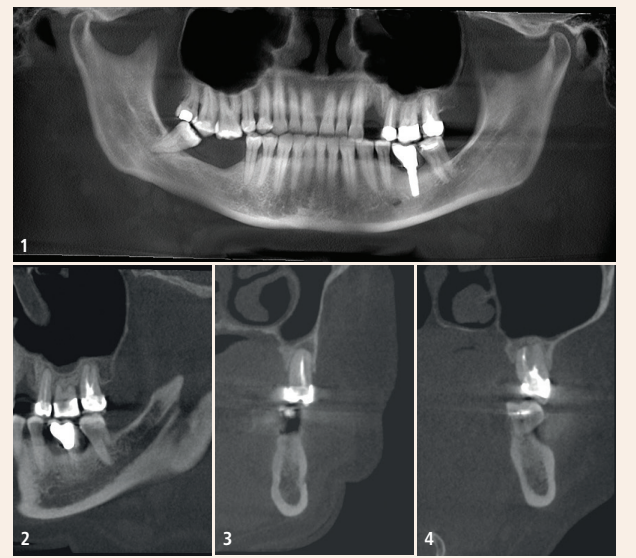
Eine zu diesem Zeitpunkt 58-jährige Patientin wurde von einer kieferchirurgischen Praxis zur endodontologischen Beratung überwiesen. Anlass waren ein dort zur Prä-Implantationsplanung gefertigtes DVT (Abb. 1) und die dabei festgestellten Befunde. Zahn 24 war im Vorfeld extrahiert worden, er sollte durch ein Implantat ersetzt und später beim Hauszahnarzt mit einer Krone versorgt werden. Das Grossfeld-DVT zeigte bei genauer Betrachtung der entsprechenden Schnittbilder an den benachbarten Zähnen 25 und 27 unvollständige Wurzelfüllungen, ferner Hinweise auf unbehandelte Kanalsysteme sowie periapikale Osteolysen (Abb. 2–4). Da zum einen bestehende entzündliche Prozesse die Einheilung eines in anatomisch benachbarten Bereichen inserierten Implantats kompromittieren können und zum anderen der langfristige Erhalt auch vorgeschädigter Zähne als übergeordnetes Behandlungsziel mit der Patientin festgelegt worden war, wurde die Planung von endodontischen Revisionen bei Zahn 25 und 27 abgestimmt.

Abb. 1: Grossfeld-DVT des überweisenden Kieferchirurgen. – Abb. 2: Sagittaler DVT-Ausschnitt der Region 24–27 bzw. 34–37. – Abb. 3: Coronaler DVT-Schnitt Zahn 25, asymmetrisch angeordnete WF und Osteolyse klar erkennbar. – Abb. 4: Coronaler DVT-Schnitt Zahn 27, unbehandelter Kanal und Osteolyse deutlich sichtbar.

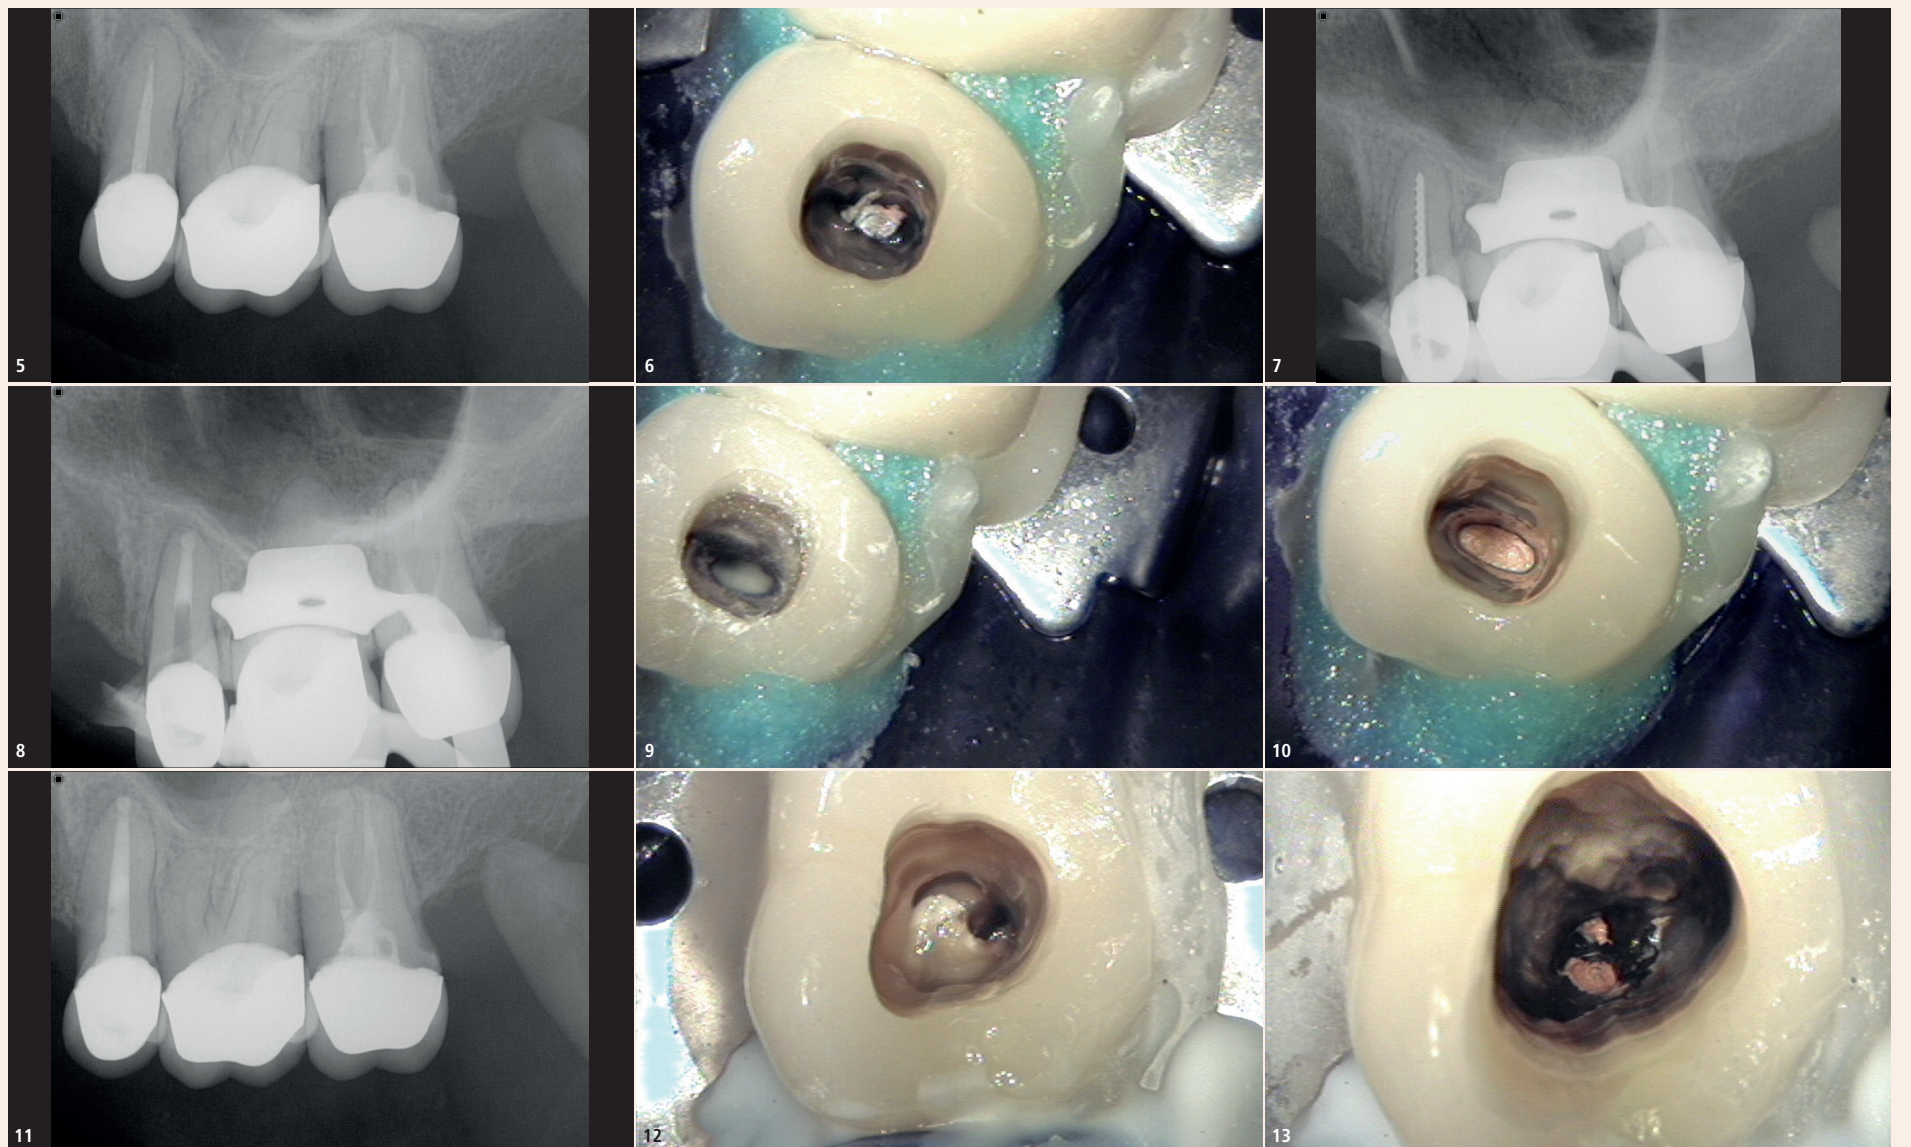
Es wurde ein diagnostisches Einzel-Röntgenbild von Zahn 25 und 27 (Abb. 5) gefertigt. Dabei fiel auf, dass, bedingt durch die anatomischen Überlagerungen von Sinusboden und Jochbein, die in den DVT-Schnitten sichtbaren Läsionen kaum wahrnehmbar erschienen. Dies ist bei osteolytischen Prozessen, die noch nicht die Corticalis durchbrochen haben, sehr häufig der Fall.<sup>1</sup> Aus diesem Grund ist die überlagerungsfreie Darstellung anatomischer Strukturen mithilfe eines DVT für eine sichere Diagnose eine wichtige Ergänzung herkömmlicher zweidimensionaler Röntgenbilder. In vielen Fällen ermöglicht eine dreidimensionale Abbildung sogar erst die Entdeckung periapikaler Läsionen.<sup>2</sup> Kritisch angemerkt sei, dass ein Grossfeld-

Nach erfolgter Behandlungskonzeption wurde die Revision von Zahn 25 einzeitig durchgeführt. Die vorhandene Krone wurde unter dem Mikroskop (ProErgo®, Zeiss) trepaniert (Abb. 6), danach wurde die alte Wurzelfüllung entfernt, teilweise mit rotierenden Instrumenten (ProTaper® D1–D3, Dentsply Sirona), teilweise sonoabrasiv (VDW. ULTRA®, VDW), da in diesem Fall zwei apikal konfluierende Kanalsysteme vorlagen, deren komplexe Gestalt mit den runden Querschnitten rotierender Instrumente nicht ausreichend erfasst werden kann. Die Bestimmung der Arbeitslänge geschah endometrisch (Root ZX®, J. Morita Europe) und wurde röntgenologisch überprüft (Abb. 7).

Guttapercha-Fülltechnik in warm-vertikaler Kompaktion eindeutig risikobehaftet gewesen wäre. Nach Röntgenkontrolle des MTA-Plugs wurde dieser mit erwärmter Guttapercha überschichtet (Abb. 10). Ergänzend sei erwähnt, dass die Platzierung der Kofferdamklammer bewusst auf dem Nachbarzahn 26 stattfand, da bei einer vorab im DVT bestimmaren eher kurzen Arbeitslänge (18 mm) Überlagerungen in zu fertigenden Röntgenbildern durch die Klammer so von vornherein vermieden werden konnten. Der Verschluss des Zahnes nach Konditionierung mittels Sandstrahler wurde ad-

Abb. 5: Diagnostisches Röntgenbild Zahn 25 und 27. – Abb. 6: Klinisches Foto Trepanation Zahn 25. – Abb. 7: Röntgenmessaufnahme Zahn 25. – Abb. 8: Röntgenkontrolle MTA-Plug Zahn 25. – Abb. 9: Klinisches Foto des MTA-Plugs Zahn 25. – Abb. 10: Klinisches Foto der WF Zahn 25. – Abb. 11: Röntgenkontrolle WF und Stift Zahn 25. – Abb. 12: Klinisches Foto Trepanation Zahn 27 mit Glasfaserstift palatinal. – Abb. 13: Klinisches Foto freigelegter Pulpaboden Zahn 27 mit Kanaleingängen.

häsiv unter dem Mikroskop durchgeführt, verwendet wurde ein dualhärtendes Adhäsivsystem (Excite® DSC, Ivoclar Vivadent) und zwei Komposite (Rebilda DC®, VOCO; Filtek Supreme® A3 Dentin, 3M ESPE). Ferner wurde ein Glasfaserstift (D.T. Light-Posts Illusion X-RO®, VDW) zur Erhöhung der Retention in das Aufbaumaterial eingebettet (Abb. 11).

Zwei Monate später wurde Zahn 27 revidiert, dieses Mal gleichzeitig aufgrund der Komplexität des Falles. Nach der Trepanation zeigte sich ein in Kunststoff eingebetteter Glasfaserstift (Abb. 12). Dieser wurde mit filigranen Hartmetallfräsern (EndoExplorer® 1, Komet) freigelegt und dann mit Muncie-Bohrern® (CMJ Engineering) absteigender Grösse schrittweise entfernt. Unter dem Kunststoff fand sich ein massiv kontaminiertes Pulpakavum mit nekrotischem Gewebe, der Kanal mb1 war bei der Erstbehandlung nicht präpariert worden (Abb. 13). Die Revision der alten Wurzelfüllung wurde analog zu Fall 1 durchgeführt. Dabei fand sich unterhalb des entfernten Stiftes eine kleine Perforation im palatinalen Kanal. Nach endometrischer und röntgenologischer Längenbestimmung (Abb. 14) wurde initial rotierend aufbereitet. Die apikalen Anteile der Kanäle mb1, mb2 und distobuccal erwiesen sich als obliteriert. Die chemische Präparation des Kanalsystems erfolgte wie bei Zahn 25 mit Natriumhypochlorit 6 %, schallaktiviert und erwärmt. Der Zahn erhielt eine medikamentöse Einlage mit Calciumhydroxid (UltraCal®, Ultradent Products) und wurde adhäsiv mit Komposit verschlossen. Zehn Tage später fand die abschliessende Aufbereitung statt: Die obliterierten Regionen wurden sonoabrasiv und mit vorgebogenen Stahlfeilen (C+ Feile®, Dentsply Sirona) erschlossen, bevor nach Apical Gauging die finale rotierende Präparation erfolgte (HyFlex CM®, COLTENE): Aufbereitungsgrößen der konfluierenden Kanäle mb1 und mb2 bis 35.06, distobuccal 40.06 und palatinal 60.04.
