# Ästhetische und endodontische Rehabilitation eines oberen ersten Inzisiven

Anamnese, Befunderhebung, Diagnose, Behandlungsplan und -ablauf. Von Dr. Simon Ramseyer, Bern, Schweiz.

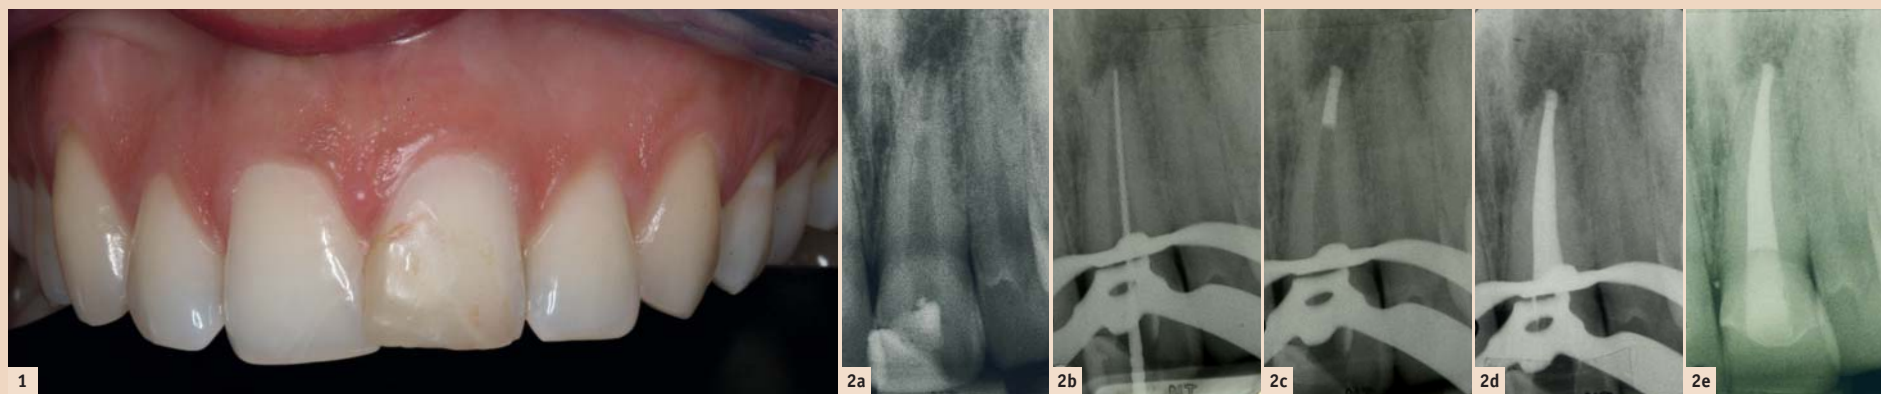
wies er sich jedoch suffizient. Am Nachbarzahn (Zahn 11) war an der klinischen Krone eine im Schmelz verlaufende Frakturlinie des mesialen Inzisalkantenbereichs ersichtlich (**Abb. 1**). Der Endostatus dieses Zahnes zeigte einen positiven Vitalitätstest. Hingegen war Zahn 21 CO<sub>2</sub>-negativ im Vitalitätstest. Der Status nach Pulpaextirpation alio loco konnte durch die radiologische Befunderhebung bestätigt werden. Das radiologische Bild zeigte eine geringe periapikale Aufhellung an Zahn 21 mit großem Kanallumen apikal. Ebenso war ein radioopakes Material lateral im mittleren Wurzelbereich ersichtlich (**Abb. 2a**). Der Perkussionstest von inzisal und lateral fiel negativ aus. Die parodontale

Abb. 1: Ausgangssituation. – Abb. 2a: Ausgangslage. – Abb. 2b: Längenmessung. – Abb. 2c: MTA Plug. – Abb. 2d: Nach Obturation. – Abb. 2e: Schlussbild nach Zementation der Veneer-Krone.

Die Inspektion der intraoralen Situation zeigte eine koronale bräunliche Verfärbung des Zahnes 21. Der Kompositaufbau der Inzisalkanten wies klinisch deutlich sichtbare Überschüsse im Randbereich auf und war durch exogene Einlagerung verfärbt. Klinisch er-

Generell präsentierte sich die Frontsituation im Oberkiefer mit einem geringen Platzmangel. Dies zeigte der leicht labial stehende Zahn 21, welcher leicht überlappend im mesialen Bereich zum Zahn 11 stand. Ebenso erschien die Zahnachse leicht nach mesial geneigt. Die lateralen Inzisiven zeigten sich leicht in der Zahnachse nach labial (Zahn 12) bzw. palatinal (Zahn 22) rotiert (**Abb. 1**).

und resorbierter Apex) wurde die Obturation mit Mineral Oxide Aggregat (ProRoot MTA, DENTSPLY Tulsa Dental) durchgeführt. Zur Längenbestimmung der Wurzel wurde ein Messröntgenbild mit einer K-File der ISO Größe 40 erstellt (**Abb. 2b**). Nach erneuter Kanalspülung mit NaOCl und EDTA unter Ultraschallaktivierung wurde der Wurzelkanal mit Papierspitzten getrocknet, um anschließend das MTA mit einem Carrier (MAP-System, DENTSPLY Tulsa Dental) nach apikal zu bringen und einem Plugger auf die Länge zu kondensieren. Nach Erreichen der gewünschten vertikalen Länge des MTA-Plugs wurde ein Kontrollröntgenbild angefertigt (**Abb. 2c**). Die anschließende Obturation des oberen Kanallumens wurde mit Guttapercha und Sealer (AH Plus, DENTSPLY DeTrey) mittels vertikaler Kondensation vervollständigt und provisorisch versorgt (**Abb. 2d**). Der Zahn war nun bereit für das interne Bleichen.

In der Folgesitzung erfolgte in Anwesenheit des Zahntechnikers die Rohbrandeinprobe. Da sich keine großen Änderungen der Veneer-Krone zeigten, konnte die Restauration nach der Fertigstellung eingesetzt werden (**Abb. 4**). Die Zementation der Veneer-Krone aus Lithiumdisilikat-Keramik (IPSe.max, Ivoclar) erfolgte unter Kofferdam und dem Syntac Classic/Variolink System (Ivoclar). Nach der Insertion erfolgte die Politur und das Kontrollröntgenbild der Zahnes (**Abb. 2e**).

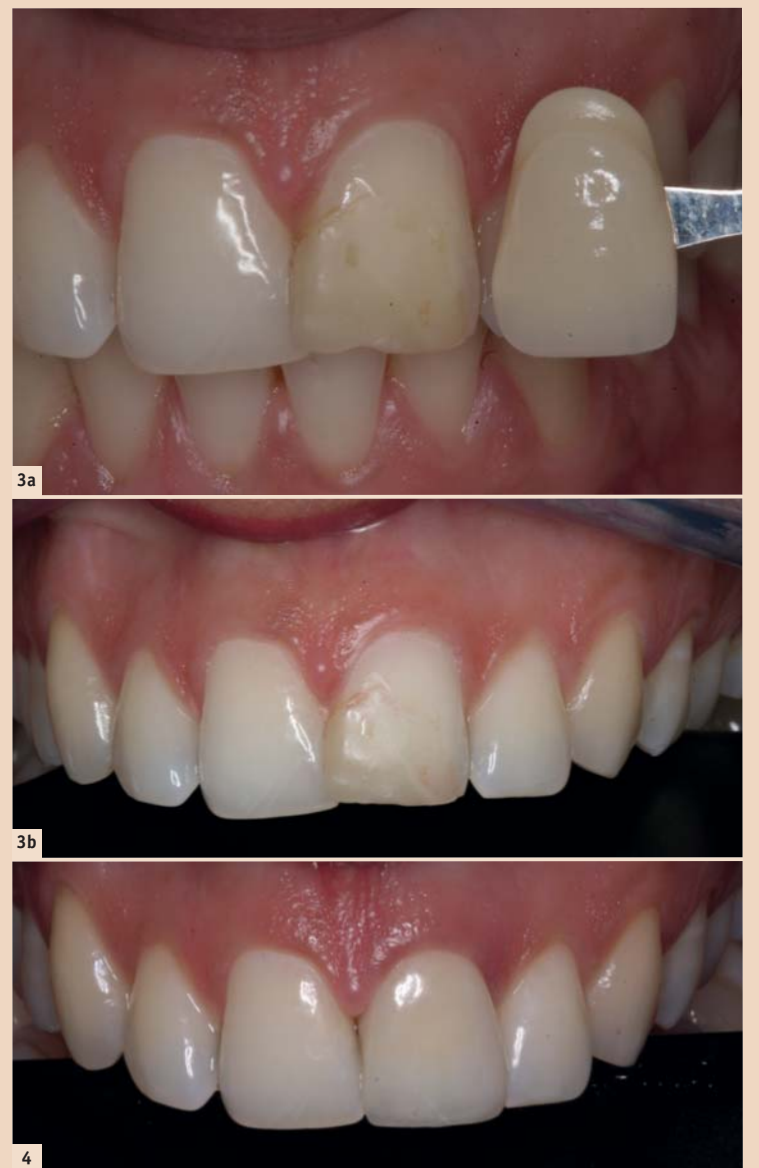
**Abb. 3a:** Zahn 21 vor dem internen Bleichen. – **Abb. 3b:** Schlussbild nach dem internen Bleichen. – **Abb. 4:** Schlussbild nach der Zementation der Veneer-Krone.

Wie in der Einleitung erwähnt, wird die Farbe der Restauration durch diverse Parameter beeinflusst. So sind sowohl die Farbe der Restauration als auch die des Stumpfes und der verwendete Zement Einflussfaktoren. Damit der Zahn für die nachfolgende Restauration von innen heraus die Zielfarbe transportieren konnte, musste die Zahnkrone nach der Fertigstellung der Wurzelkanalbehandlung durch ein internes Bleichen optisch aufgehellt werden. Dabei galt es, die Zielfarbe von VITA A1 aus der Ausgangssituation von einer Farbe A3 zu erreichen (**Abb. 3a**). Der Zahn wurde erneut unter Kofferdam gelegt und mit einem Bleichmittel (Natriumperborat) und mit einem provisorischen Verschluss (IRM; DENTSPLY DeTrey) versehen. Nach einem zweimaligen Wechsel des Bleichmittels in einem Abstand von

drei Wochen konnte die Zielfarbe VITA A1 erreicht werden (**Abb. 3b**).

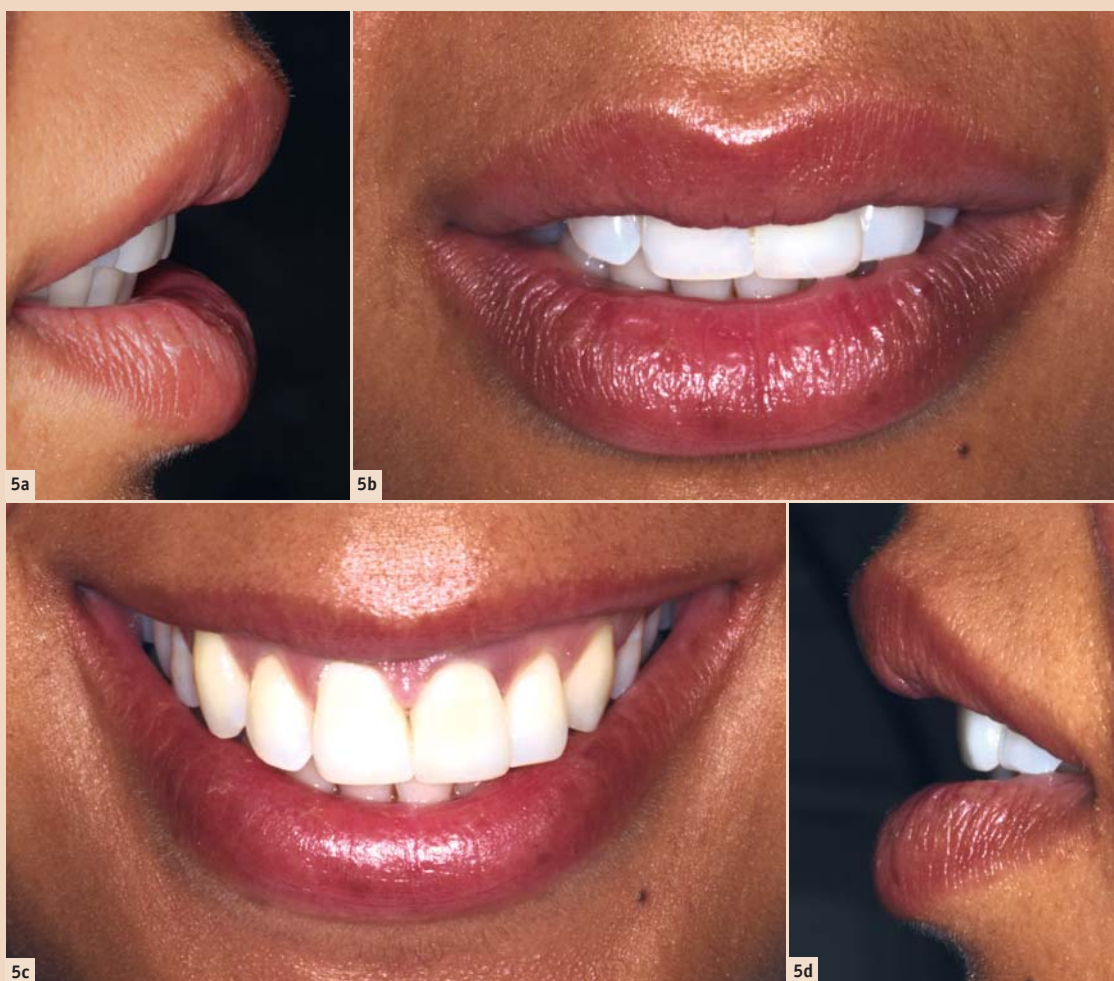
**Abb. 5a–d:** Klinische Situation in der Ästhetikkontrolle. Die Veneer-Krone an Zahn 21 weist nach der Achsenkorrektur sowohl in der dynamischen, als auch in der statischen Situation eine harmonische Integration.

Der gezeigte Patientenfall weist eine nach allen ästhetischen Regeln schöne und harmonische Restauration auf und basiert auf einer soliden endodontischen Basis (**Abb. 5**). **DT**
