# Zahnhalsdefekte, mit und ohne Kerbe

**Zahnschäden am Zahnhs verraten Ernährungs-, Knirsch- und Putzgewohnheiten.**  
**Von Dr. med. dent. Walter Weilenmann, Wetzikon, Schweiz.**

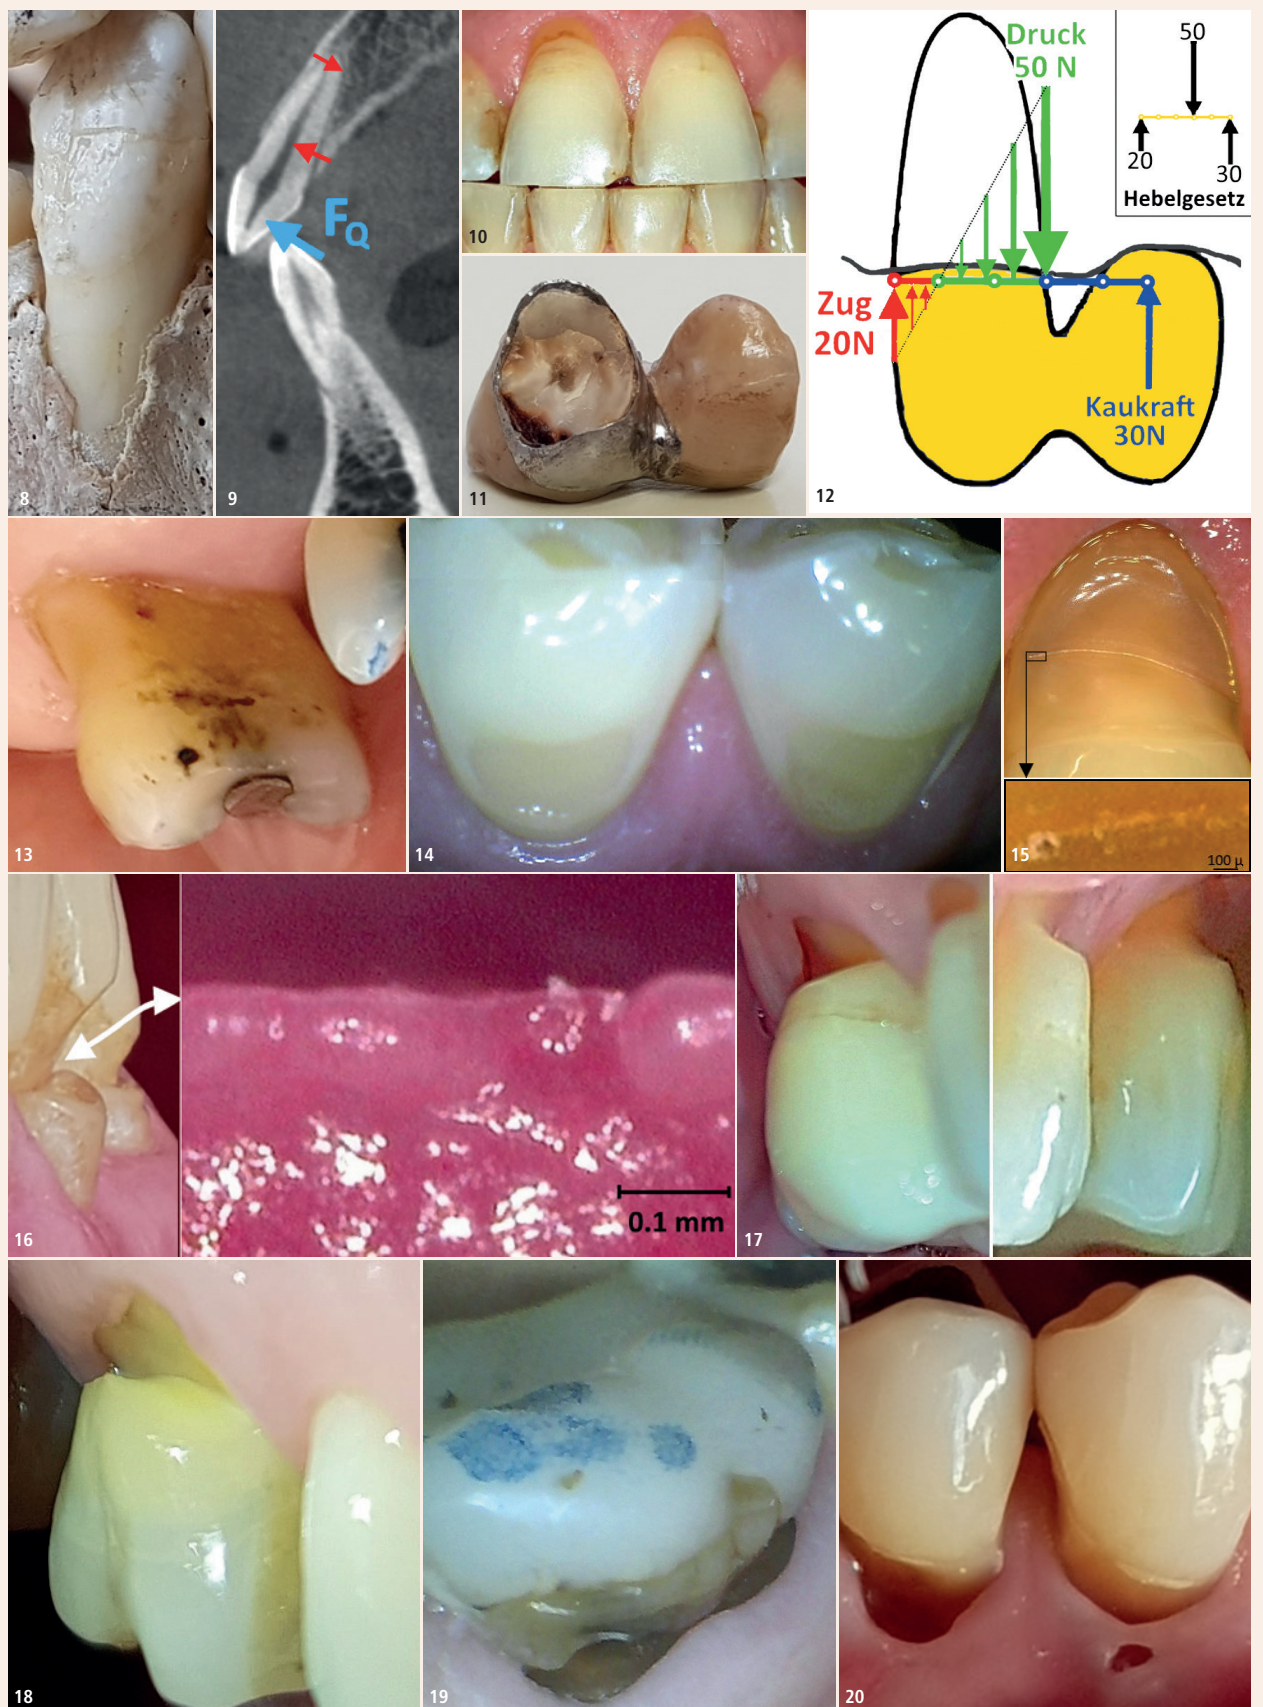
**Abb. 8:** Die papierdünne Außenwand einer Alveole. – **Abb. 9:** Die Elastifizierung der Zahnhalsregion durch die Pulpakammern. – **Abb. 10:** Rezessionen bei 1+1 wegen Attrition. – **Abb. 11:** Rissbildung im Zahnhals wegen Überlastung. – **Abb. 12:** Hebelkräfte bei einer Fliegerkrone (Skizze Gabriel Weilenmann, Masch.-Ing., ETH). – **Abb. 13:** Flacher kaltempfindlicher palatinaler Zahnhalsdefekt. – **Abb. 14:** Flache symptomlose bukkale Zahnhalsdefekte. – **Abb. 15:** oben: Beginnende Kerbbildung durch eine Linienkorrosion bei Zahn 4+; unten: Lochfraßkorrosion im Kerbgrund. – **Abb. 16:** links: Keilförmiger Defekt bei –2; rechts: Impregum-Abdruck des Kerbgrunds mit Zeichen einer Lochfraßkorrosion. – **Abb. 17:** Tiefe Zahnhalsdefekte bei 65+56 wegen starkem Bruxismus und fehlenden 4+–4. – **Abb. 18:** Haarriss im Kerbgrund eines vitalen 6+ mit maximalem Abrieb zwischen den beiden Spannungsmaxima des Schmelzrandes und des Kerbgrundes. – **Abb. 19:** Haarriss im Kerbgrund eines devitalen –6. Der Aufbau wurde 2012 gemacht. Die Patientin kam seither nur noch zur Prophylaxe-Assistentin, welche ihr mehrmals eine sehr gute Mundhygiene attestiert hat. Unter einer Krone wäre der Haarriss kaum sichtbar geworden. – **Abb. 20:** Gingiva überwächst die Zahnhalsdefekte bei 54–. Man beachte den Zahnstein im Loch der Gingiva.

So halten sie jeden Druck von der Außenwand ab. Dies erlaubt ihr, ganz dünn zu bleiben (Abb. 8). Gerät sie unphysiologisch unter Druck, so reagiert sie mit einer Rezession, und unter Zug erzeugt sie sofort einen Schmerz (Selbstversuch: Drücken Sie mit einem Finger einen Frontzahn nach hinten!).

Abb. 9 zeigt die Lage der Pulpakammern. Diese befinden sich mitten in der Zahnhsregion. Dadurch wird sie elastischer und biegsamer als die Krone und Wurzel, und deshalb entstehen beim Zahnhs stärkere mechanische Spannungen als überall sonst im Zahn.

Abb. 10 zeigt zwei Frontzähne mit massiver Attrition, die aber kaum geputzt werden. Folglich sind zwei Rezessionen ohne Substanzverlust entstanden. Die Rezessionen bedeuten, dass der 39-jährige Patient nicht nur Knirschbewegungen zur Seite macht, sondern auch nach vorne und zurück.

Abb. 11 zeigt einen mechanisch maximal überlasteten Zahn mit fataler Rissbildung im Zahnhs. Das Goldgerüst nimmt der Krone des 3+ jede Elastizität. Zudem hat der Eckzahn eine sehr lange Wurzel und ist parodontal kerngesund (Zahnbeweglichkeit 0). Der Antagonist ruht auf einem Implantat ebenfalls ohne Elastizität. Der Patient ist 67-jährig, und die Dauerfestigkeit des Dentins in seinem Alter beträgt etwa 15 MPa. Die Kaukraft von 30 N auf dem VMK-Flieger verursacht via Hebelgesetz auf der mesialen Seite von 3+ einen Zug von 20 N (Abb. 12, rot). Er verteilt sich auf  $\frac{1}{3}$  des Querschnitts, etwa  $10 \text{ mm}^2$ . Die übrigen  $20 \text{ mm}^2$  erfahren einen Druck, was gefährlos ist (grün). Die Zugspannung beträgt also  $20 \text{ N} / 10 \text{ mm}^2 = 2 \text{ MPa}$ . Durchschnittlich knirscht jeder Mensch einmal pro Woche mit 300–600 N. Entsprechend erfährt der Eckzahn Zugkräfte von 200–400 N und Zugspannungen von 20–40 MPa, was die doppelte Dauerfestigkeit übertrifft. Auf der Bruchfläche verlaufen die Haarrisse somit alle quer zum Flieger. Nur ein Jahr nach Insertion des Implantates erschien der Patient mit der VMK-Arbeit in der Hand.

Abb. 13 zeigt einen extrem kaltempfindlichen Zahn +7. Ursache ist ein breiter, flach ausgerundeter Zahnhalsdefekt. Die 74-jährige Patientin hat im Laufe einer Parodontaltherapie gelernt, den Zahn dreimal pro Tag mit Zahnpasta zu putzen. Sie putzt vor allem palatinal, wo auch die Zunge immer reibt. Der Molar hat keine okklusalen Schliffacetten, aber offene Dentinkanäle im Zahnhalsdefekt. Der Defekt wurde praktisch ohne Präparation mit Komposit abgedeckt – mit sofortigem Erfolg, wie der Test mit dem Luftbläser eindrücklich zeigte. Erwähnenswert ist aber, dass die meisten Kaltempfindlichkeiten wegen einer okklusalen Überlastung entstehen. Ursache ist dann die am Apex mechanisch irritierte Pulpa. Diese benötigt bis zu zwei Wochen Erholungszeit.

Abb. 14 zeigt zwei symptomlose, großflächige und seichte Erosionen über dem Zahnhals. Der 37-jährige Patient hat in seiner Jugend sehr viel Coca-Cola Zero getrunken. Er putzt die Zähne seither sehr schonend, und die Defekte sind bis heute symptomlos geblieben und nicht tiefer geworden. Hingegen erodiert das Dentin in den Höckerspitzen immer mehr durch das Kaugut und zeigt anschaulich, wie weich Chlorapatit ist.

Abb. 15 zeigt eine Linien- und Lochfraßkorrosion (Patientin 65-jährig). Der Zahnhalsdefekt ist sehr alt und war immer nur flach und unauffällig. Doch jetzt sind neue Ursachen hinzugetreten: die Dentalalterung und vermutlich auch eine Abnahme des Speichels und (vorübergehende) Zunahme des Knirschens.

Abb. 16 zeigt einen keilförmigen Defekt mit horizontaler Flanke bei einem unteren Frontzahn (Patient 64-jährig). Der ausgeprägte Deckbiss verursacht hohe Zugkräfte. Sie führen zu Mikrorissen im Kerbgrund und dehnen sie, während die zervikale Flanke spannungsfrei bleibt.

Abb. 17 zeigt vier tiefe Zahnhalsdefekte bei 65+56 (Patientin 59-jährig). Sie schmerzen bei kalten und sauren Speisen. Anamnestisch sind verspannte Schultern seit 40 Jahren ein Dauerthema. Die Patientin kann dank Trimipramin gut schlafen, aber die Zahnhalsdefekte zeugen von starkem Bruxismus. Sie putzt die Zähne 1–2-mal täglich, seit einem Jahr mit fluoridfreier Zahnpasta. Eine zusätzliche Ursache ist das Fehlen von 4+–4. Diese haben zwei Wurzeln, und ohne deren Drucksensoren entsteht häufig ein besonders starker Bruxismus.

Abb. 18 und 19 zeigen Haarrisse im Kerbgrund zweier Zahnhalsdefekte (Patientinnen 56- und 51-jährig). Im Kerbgrund ist das Dentin manchmal etwas aufgeweicht, sodass dort der kleinste Rosenbohrer bei minimalem Anpressdruck feinen Staub exkavieren kann.

Im Alter (Patient 76-jährig) nimmt der Schwung beim Zähneputzen ab. Dann erholt sich die Gingiva bei einer Rezession und beginnt nicht selten, über den Zahnhalsdefekt zu wachsen (Abb. 20). [DT](#)
