# Komplexe Revision zweier Oberkieferzähne mit Langzeit-Recall

Endodontische Behandlungen auch umfangreich vorgeschädigter Zähne können langfristig funktionieren.  
Ein Fallbericht von Dr. med. dent. Bernard Bengs, Berlin.

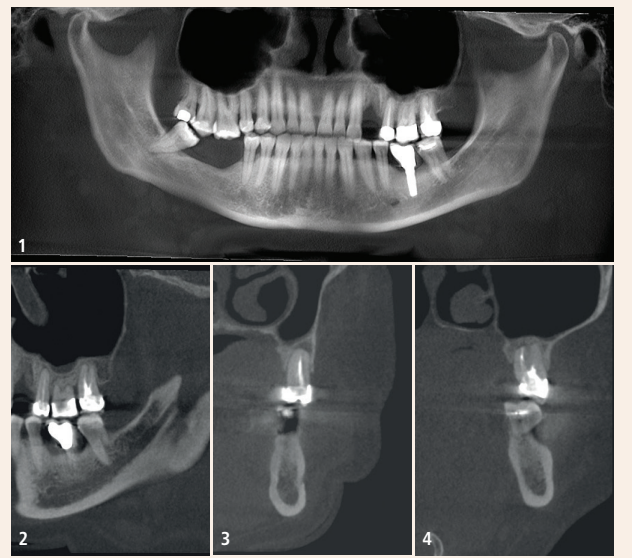
Eine zu diesem Zeitpunkt 58-jährige Patientin wurde von einer kieferchirurgischen Praxis zur endodontologischen Beratung überwiesen. Anlass waren ein dort zur Prä-Implantationsplanung gefertigtes DVT (Abb. 1) und die dabei festgestellten Befunde. Zahn 24 war im Vorfeld extrahiert worden, er sollte durch ein Implantat ersetzt und später beim Hauszahnarzt mit einer Krone versorgt werden. Das Großfeld-DVT zeigte bei genauer Betrachtung der entsprechenden Schnittbilder an den benachbarten Zähnen 25 und 27 unvollständige Wurzelfüllungen, ferner Hinweise auf unbehandelte Kanalsysteme sowie periapikale Osteolysen (Abb. 2–4). Da zum einen bestehende entzündliche Prozesse die Einheilung eines in anatomisch benachbarten Bereichen inserierten Implantats kompromittieren können und zum anderen der langfristige Erhalt auch vorgeschädigter Zähne als übergeordnetes Behandlungsziel mit der Patientin festgelegt worden war, wurde die Planung von endodontischen Revisionen bei Zahn 25 und 27 abgestimmt.

Abb. 1: Großfeld-DVT des überweisenden Kieferchirurgen. – Abb. 2: Sagittaler DVT-Ausschnitt der Region 24–27 bzw. 34–37. – Abb. 3: Coronaler DVT-Schnitt Zahn 25, asymmetrisch angeordnete WF und Osteolyse klar erkennbar. – Abb. 4: Coronaler DVT-Schnitt Zahn 27, unbehandelter Kanal und Osteolyse deutlich sichtbar.

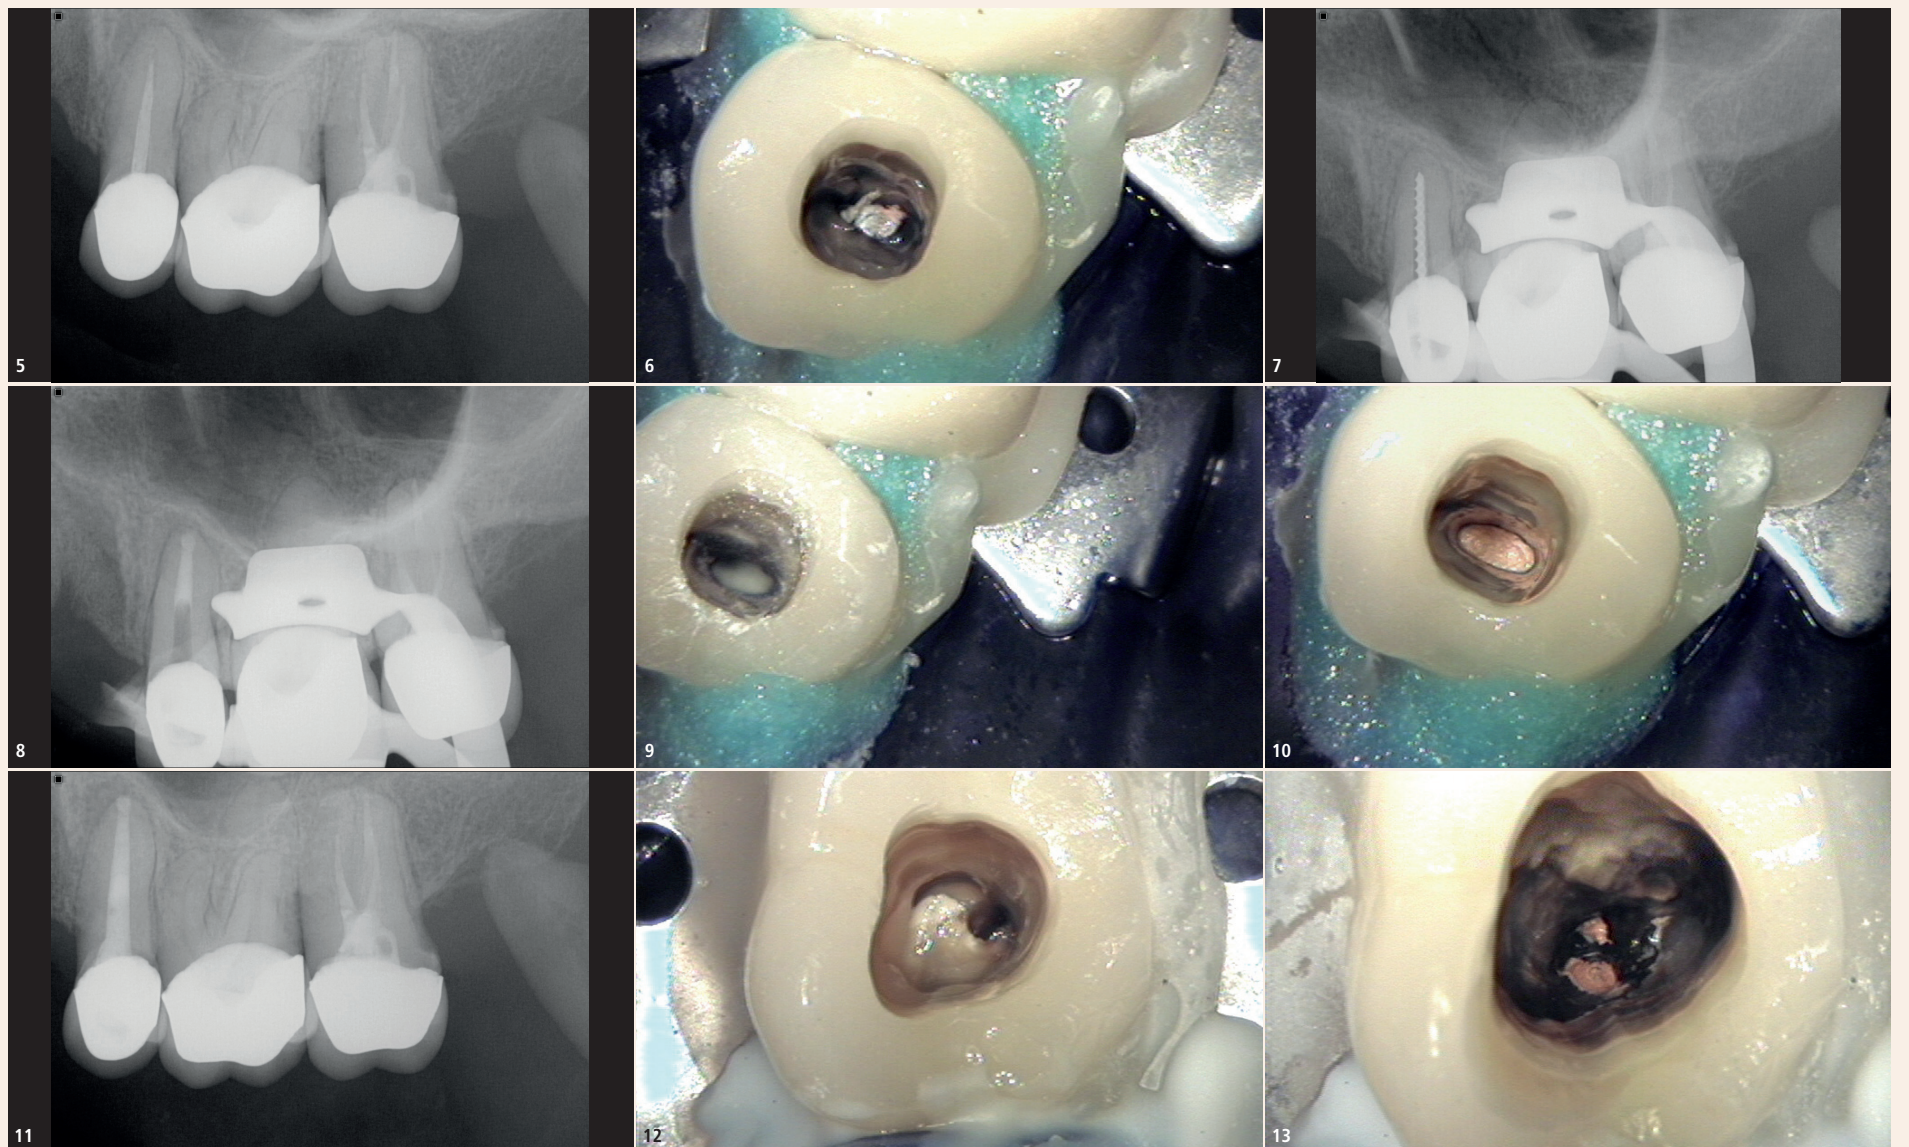
Es wurde ein diagnostisches Einzel-Röntgenbild von Zahn 25 und 27 (Abb. 5) gefertigt. Dabei fiel auf, dass, bedingt durch die anatomischen Überlagerungen von Sinusboden und Jochbein, die in den DVT-Schnitten sichtbaren Läsionen kaum wahrnehmbar erschienen. Dies ist bei osteolytischen Prozessen, die noch nicht die Corticalis durchbrochen haben, sehr häufig der Fall.<sup>1</sup> Aus diesem Grund ist die überlagerungsfreie Darstellung anatomischer Strukturen mithilfe eines DVT für eine sichere Diagnose eine wichtige Ergänzung herkömmlicher zweidimensionaler Röntgenbilder. In vielen Fällen ermöglicht eine dreidimensionale Abbildung sogar erst die Entdeckung periapikaler Läsionen.<sup>2</sup> Kritisch angemerkt sei, dass ein Großfeld-

Abb. 5: Diagnostisches Röntgenbild Zahn 25 und 27. – Abb. 6: Klinisches Foto Trepanation Zahn 25. – Abb. 7: Röntgenmessaufnahme Zahn 25. – Abb. 8: Röntgenkontrolle MTA-Plug Zahn 25. – Abb. 9: Klinisches Foto des MTA-Plugs Zahn 25. – Abb. 10: Klinisches Foto der WF Zahn 25. – Abb. 11: Röntgenkontrolle WF und Stift Zahn 25. – Abb. 12: Klinisches Foto Trepanation Zahn 27 mit Glasfaserstift palatinal. – Abb. 13: Klinisches Foto freigelegter Pulpaboden Zahn 27 mit Kanaleingängen.

Nach erfolgter Behandlungskonzeption wurde die Revision von Zahn 25 einzeitig durchgeführt. Die vorhandene Krone wurde unter dem Mikroskop (ProErgo®, Zeiss) trepaniert (Abb. 6), danach wurde die alte Wurzelfüllung entfernt, teilweise mit rotierenden Instrumenten (ProTaper® D1–D3, Dentsply Sirona), teilweise sonoabrasiv (VDW. ULTRA®, VDW), da in diesem Fall zwei apikal konfluierende Kanalsysteme vorlagen, deren komplexe Gestalt mit den runden Querschnitten rotierender Instrumente nicht ausreichend erfasst werden kann. Die Bestimmung der Arbeitslänge geschah endometrisch (Root ZX®, J. Morita Europe) und wurde röntgenologisch überprüft (Abb. 7).

Die anschließende Präparation der Kanäle geschah vollrotierend (HyFlex CM®, COLTENE). Die massive Infektion des Kanalwanddentins erforderte eine erhebliche Aufbereitungsgröße, bestimmt durch Apical Gauging: Rotierend bis Größe 60.04, gefolgt von manueller Präparation mit K-Feilen bis zur ISO-Größe 80. Während der gesamten Aufbereitung wurde permanent mit erwärmtem NaOCl 6 % gespült (CanalPro®, COLTENE), die Aktivierung der Flüssigkeit geschah mittels Schallenergie (EDDY®, VDW). Nach erfolgter Abschluss-spülung (EDTA 17 %, gefolgt von NaOCl 6 %) sowie Kanaltrocknung mit sterilen Papierspitzen und Alkohol wurde im apikalen Drittel ein MTA-Plug (MTA Angelus®, Angelus) auf einem Kollagenwiderlager (collacone®, Straumann) eingebracht (Abb. 8 und 9). Der Vorteil dieser Technik ist das Vermeiden einer Extrusion von Wurzelfüllmaterial, was bei dem gegebenen großen Kanalquerschnitt, der ausgeprägten Osteolyse und der Nähe zum Sinusboden bei klassischer

Guttapercha-Fülltechnik in warm-vertikaler Kompaktion eindeutig risikobehaftet gewesen wäre. Nach Röntgenkontrolle des MTA-Plugs wurde dieser mit erwärmter Guttapercha überschichtet (Abb. 10). Ergänzend sei erwähnt, dass die Platzierung der Kofferdamklammer bewusst auf dem Nachbarzahn 26 stattfand, da bei einer vorab im DVT bestimmbarer eher kurzen Arbeitslänge (18 mm) Überlagerungen in zu fertigenden Röntgenbildern durch die Klammer so von vornherein vermieden werden konnten. Der Verschluss des Zahnes nach Konditionierung mittels Sandstrahler wurde ad-

häsiv unter dem Mikroskop durchgeführt, verwendet wurde ein dualhärtendes Adhäsivsystem (Excite® DSC, Ivoclar Vivadent) und zwei Komposite (Rebilda DC®, VOCO; Filtek Supreme® A3 Dentin, 3M ESPE). Ferner wurde ein Glasfaserstift (D.T. Light-Posts Illusion X-RO®, VDW) zur Erhöhung der Retention in das Aufbaumaterial eingebettet (Abb. 11).

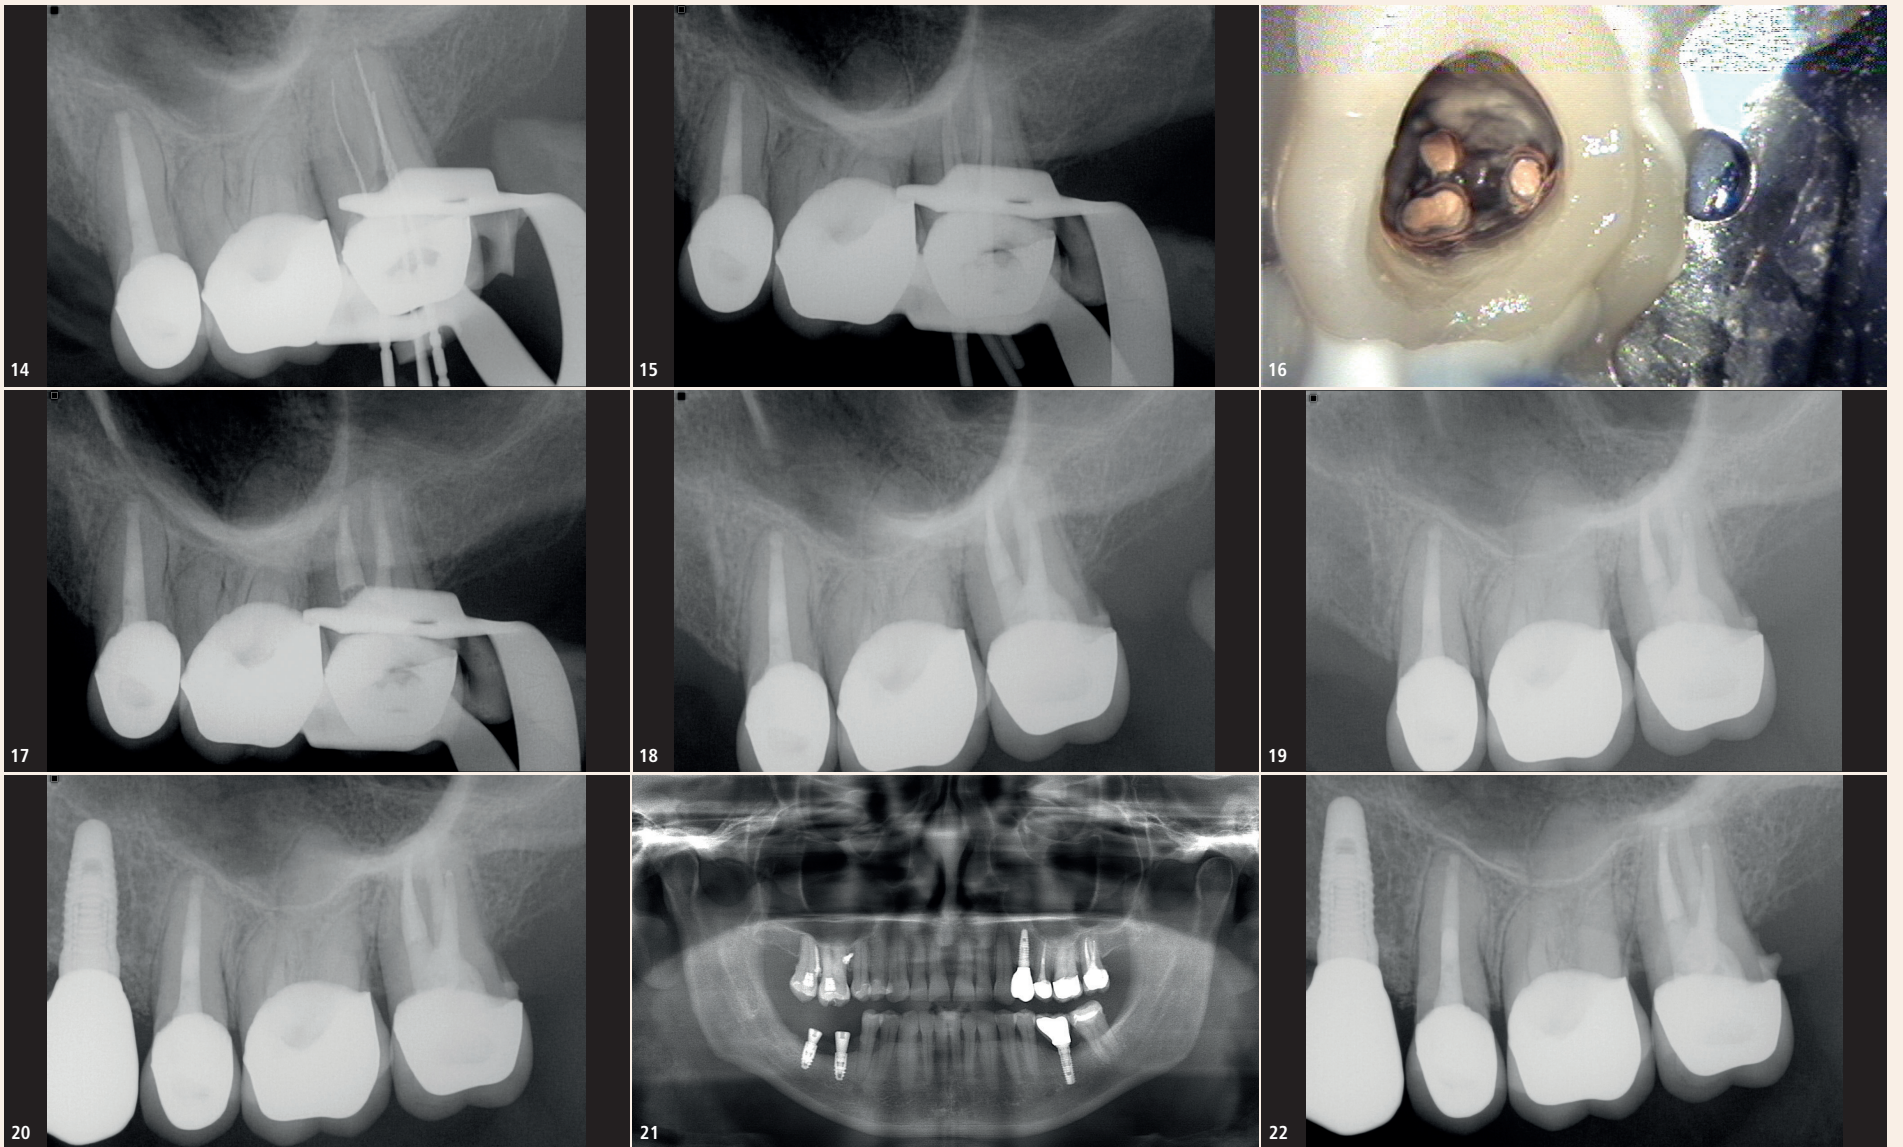
**Abb. 14:** Röntgenmessaufnahme Zahn 27. – **Abb. 15:** Röntgenkontrolle Zahn 27 mit MTA-Plug und Guttapercha-Masterpoints. – **Abb. 16:** Klinisches Foto der Wurzelfüllungen Zahn 27. – **Abb. 17:** Röntgenkontrolle WF Zahn 27. – **Abb. 18:** Röntgenkontrolle Zahn 27 nach Verschluss. – **Abb. 19:** Röntgenkontrolle Zahn 25 und 27 nach zwölf Monaten. – **Abb. 20:** Röntgenkontrolle Zahn 25 und 27 nach zwei Jahren, Implantat Zahn 24 wurde zwischenzeitlich andernorts inseriert und prothetisch versorgt. – **Abb. 21:** OPTG des Überweisers sechs Jahre nach Behandlung. – **Abb. 22:** Röntgenkontrolle WF Zahn 25 und 27 sechs Jahre post OP.

Die röntgenologischen und klinischen Nachuntersuchungen erfolgten nach sechs, zwölf (Abb. 18) und vierundzwanzig Monaten (Abb. 19). Da die Patientin völlig beschwerdefrei war und die postoperativen Aufnahmen keine Hinweise auf entzündliche Prozesse gaben, war in Regio 24 durch den überweisenden Kieferchirurgen ein Implantat eingebracht und dieses später vom Hauszahnarzt mit einer Krone versorgt worden.

Sechs Jahre später stellte sich die Patientin erneut vor, da im rechten Unterkiefer in Regio 46 und 47 nach Entfernung des Weisheitszahn 48 in der kieferchirurgischen Praxis weitere Implantate inseriert worden waren (Abb. 20). In diesem Zuge wurde die Patientin zur Röntgenkontrolle der endodontisch behandelten Zähne 25 und 27 erneut überwiesen. Die Aufnahme von Zahn 25 und 27 sechs Jahre post OP (Abb. 21) zeigt auch nach dieser langen Zeit, bei den bereits erwähnten Einschränkungen zweidimensionaler Abbildungen in der Beurteilbarkeit, reizlose apikale Verhältnisse. Allerdings fand sich ein Konkrement an der Distalfläche der Wurzel von Zahn 27, Hinweis auf mögliche parodontale Probleme.

Palatinal wurde ein MTA-Plug zum Verschluss des apikalen Drittels und der Stiftperforation eingebracht. Die Kontrolle des MTA-Plugs erfolgte zusammen mit den nach sorgfältigem Conefit eingebrachten Guttapercha-Masterpoints (Autofit®, Kerr; Abb. 14).

Die Obturation wurde mit Guttapercha und AH Plus® Sealer (Dentsply Sirona) in warm-vertikaler Kompaktion ausgeführt (elementsfree®, Kerr; Abb. 15 und 16). Der adhäsive Verschluss erfolgte entsprechend der Beschreibung in Fall 1 mit Komposit und einem in den palatinalen Kanal eingebrachten Glasfaserstift (Abb. 17).

Die klinische Untersuchung erwies, dass es im Laufe der Jahre durch eine marginale Parodontitis zu einer erheblichen gingivalen Rezession gekommen war – mit freiliegenden Kronenrändern an den Palatinalflächen. Dies stellt ein erhebliches Risiko für eine Rekontamination der Kanalsysteme dar, da die Kronenränder der mittlerweile über 30 Jahre alten Kronen bereits kariös unterminiert waren. Insofern erfolgte die umgehende Rücküberweisung an den Hauszahnarzt mit der Bitte um zeitnahe Erneuerung des Zahnersatzes.
