Fallbericht

# Apikale externe Resorption bei Risikopatienten

Der vorliegende Bericht zeigt den Fall eines Patienten, bei dem mithilfe einer Röntgenuntersuchung eine Resorption der distalen Wurzel an Zahn 36 diagnostiziert wurde. Vor 20 Jahren war an diesem Zahn eine Wurzelbehandlung durchgeführt worden und der Patient war symptomfrei geblieben. Nach Beurteilung des vorliegenden Resorptionstyps, der Aktivität des Prozesses und der Möglichkeiten eines erneuten endodontischen Eingriffs und einer Rekonstruktion entschied man sich für eine konservative Behandlung.

Dr. Sebastiana Arroyo Boté, Dr. Javier Martínez Osorio/Barcelona, Spanien

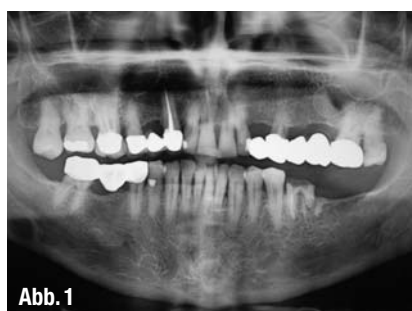
Abb. 1

▲ Abb. 1: Orale Orthopantomografie zur Studie. ▲ Abb. 2: Diagnostische Röntgenaufnahme. ▲ Abb. 3: Okklusale Ansicht des Zahnes 36. ▲ Abb. 4: Vestibuläre Ansicht des Zahnes 36. ▲ Abb. 5: Unmittelbare Röntgenkontrolle. ▲ Abb. 6: Temporäre Füllung des Zahnes 36.

eine orale Orthopantomografie (Abb. 1) beauftragt. Diese zeigte frühere prothetische Behandlungen ohne aktuelle Erkrankung, Wurzelbehandlungen an den Zähnen 13 und 16 ohne strahlendurchlässige Wurzelläsionen oder periapikale Läsionen sowie eine Wurzelkanalbehandlung an Zahn 36 mit leichtem radiologischen Befund an der mesialen Wurzel und apikaler Resorption der distalen Wurzel mit substituierender Knochenanlagerung.

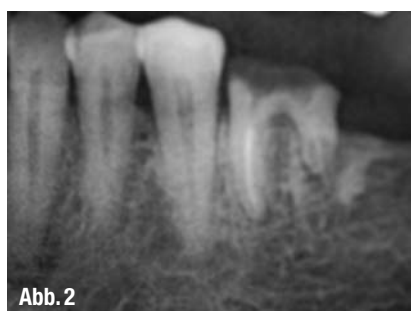
Abb. 2

Die periapikale Röntgendiagnostik (Abb. 2) zeigte eine Überfüllung der mesialen Kanäle und eine starke Schädigung der distalen Wurzel. Es wurden weder Zement- noch Guttapercharesten außerhalb der Kanäle festgestellt. Das klinische Bild (Abb. 3 und 4) zeigte die zerstörte Zahnkrone mit zur Mundhöhle offen liegenden Wurzelkanälen.

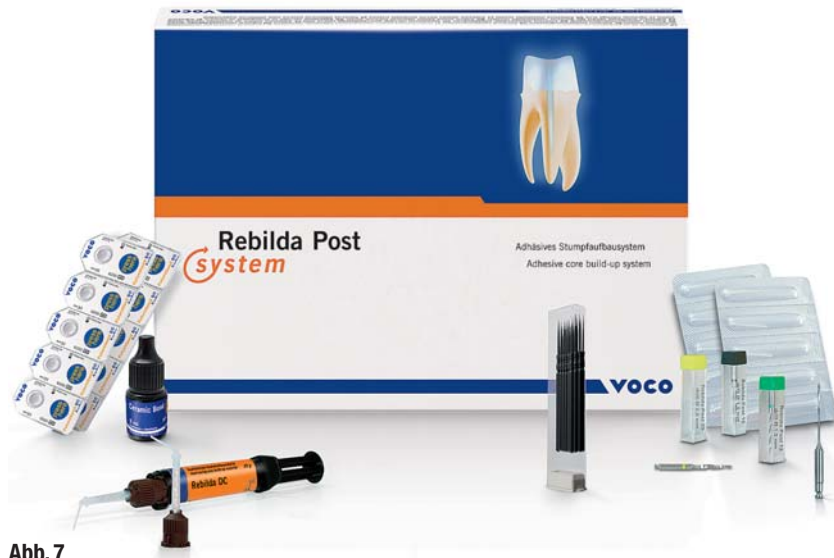
**Abb. 7**

▲ **Abb. 7:** Aufbausystem Rebilda Post System.

Krone mit temporärem Zement gefüllt (Abb. 6). In einer zweiten Sitzung und nach Ausbleiben klinischer Symptome erfolgte die koronale Rekonstruktion. Für den Stumpfaufbau wurde Rebuilda Post System (VOCO) (Abb. 7) gewählt und ein Glasfaserstift mit dem koronalen Durchmesser von 1,2 mm in die mesiale Wurzel eingesetzt. Zuvor waren die Wurzelkanäle mit dem entsprechenden Reamer und Bohrer aufbereitet worden (Abb. 8).

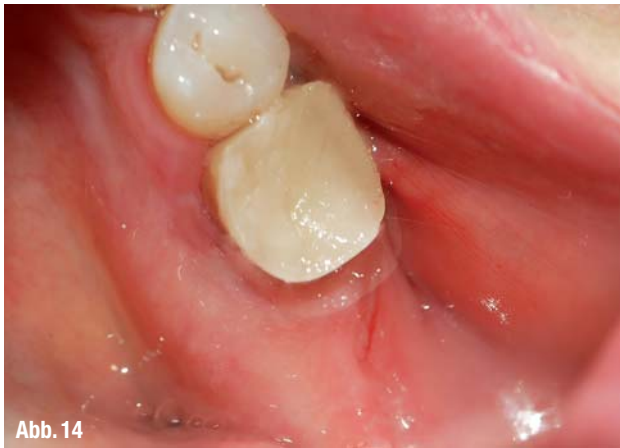
▲ **Abb. 14:** Entfernung der Isolierung. ▲ **Abb. 15:** Periapikales Röntgen der Stiftzementierung und des Randschlusses.

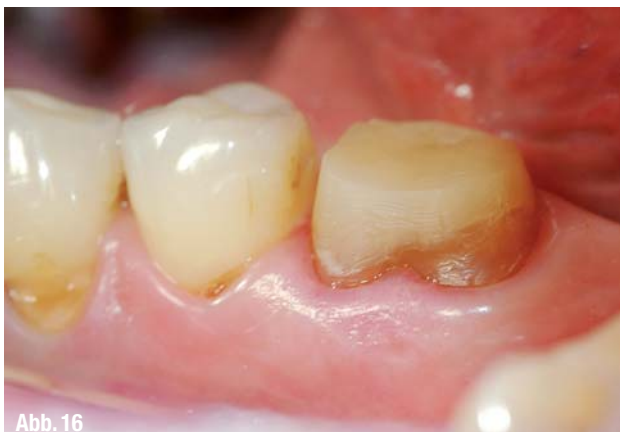
▲ **Abb. 16:** Vestibuläre Ansicht des präparierten Zahnstumpfes. ▲ **Abb. 17:** Ansicht des Sitzes der prothetischen Krone.

In einer weiteren klinischen Sitzung erfolgte die Präparation des Stumpfes (Abb. 16) und die Abformung mit dem Silikon Fit Test C & B (VOCO) zur Fertigung einer Vollkrone, die später angebracht und mit Bifix SE (VOCO), einem dualhärtenden selbstadhäsiven Befestigungssystem auf Composite-Basis, zementiert wurde und so die vollständige Funktion des Zahnes 36 wiederherstellte (Abb. 17). Der Patient stellte nach der Behandlung keinerlei Symptome fest. Nach Ablauf von drei Monaten (Abb. 18) sowie einem Jahr (Abb. 19) nach Abschluss der Behandlung wurden Röntgenkontrollen durchgeführt, die keine Anzeichen einer periradikulären Entzündung zeigten.

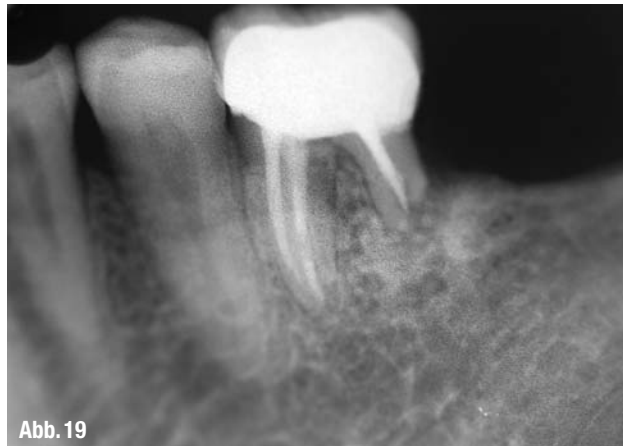
▲ **Abb. 18:** Röntgenkontrolle nach drei Monaten. ▲ **Abb. 19:** Röntgenkontrolle nach einem Jahr.
