# Wasserhygieneprobleme in einer Zahnklinik

## Beispiel aus der Praxis

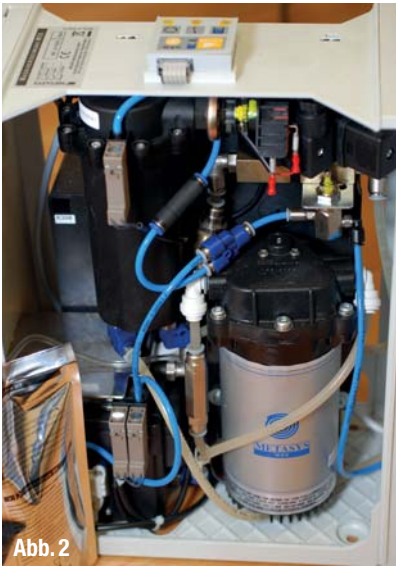
▲ Abb. 2: Freier Auslauf gemäß DIN EN 1717.
