**IMPLANTATZEMENT** // Bereits geringe Überschüsse von Implantatzement, die nicht entdeckt und entfernt werden, können Entzündungen im periimplantären Gewebe verursachen. Ein Material mit Röntgenopazität macht es möglich, diese Komplikationen von vornherein zu verhindern.

## ZEMENTITIS VORBEUGEN!

### Röntgenopaker Implantatzement

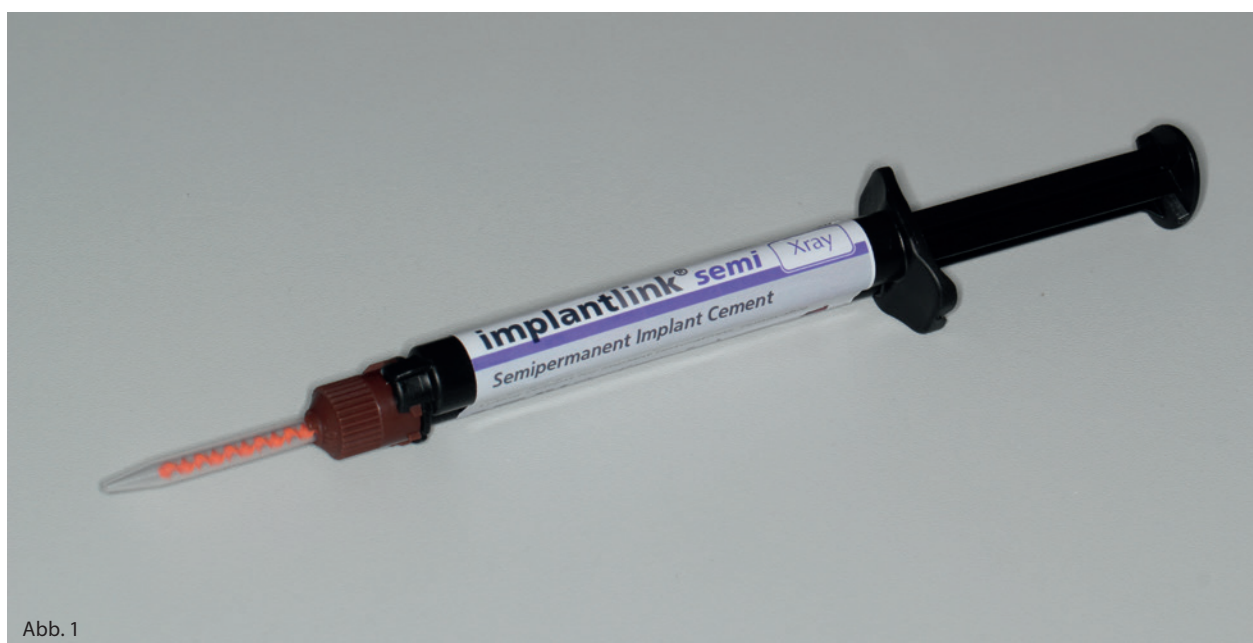
Abb. 1

Abb. 1: implantlink® semi Xray der Firma DETAX.

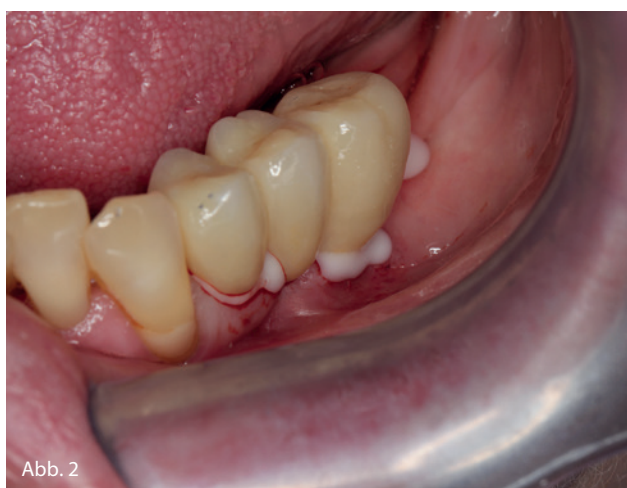
Abb. 2

**Abb. 2:** Eingliedern der Suprakonstruktion. **Abb. 3:** Röntgenbild mit Zementüberresten. **Abb. 4:** Entfernen der Zementüberreste. **Abb. 5:** Röntgenbild ohne Zementüberschuss.
