**FALLBERICHT //** Neue Trendsportarten können vor allem bei jugendlichen Patienten zu einem Zahntrauma führen.<sup>1</sup> Die Fraktur der juvenilen Frontzahnkrone mit ausgeprägter Transluzenz und Anatomie gehört dabei zu den häufigsten Ereignissen.<sup>2</sup> Gerade hier wird es schwierig, das ursprüngliche Farb- und Lichtspiel zu rekonstruieren. Im folgenden Patientenbeispiel schildert der Autor die Vorgehensweise eines solchen Falles.

## ÄSTHETIK IN DER TRAUMATOLOGIE – MINIMALINVASIVE KERAMIKVERSORGUNG EINER KRONENFRAKTUR

Dr. Richard Kleinsman, Ludger Schlütter / Bocholt

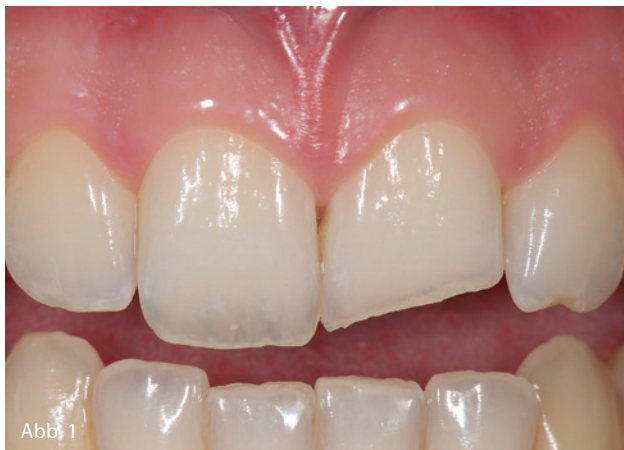
takt mit einem Hockeyschläger hatte eine Schmelz-Dentin-Fraktur ohne Pulpabeteiligung an 21 und eine reine Schmelzfraktur an 22 inzisal zur Folge (Abb. 1). Beide Zähne zeigten Vitalität auf Kälte, die Perkussion war negativ. Ein Lockerungsgrad beziehungsweise Verlagerungen konnten nicht diagnostiziert werden, die röntgenologische Kontrolle zeigte sich unauffällig. Das Frakturstück von 21 konnte nicht mehr repositioniert werden. Um die Vitalität des Zahns zu erhalten, wurde die Dentinwunde an 21 provisorisch adhäsiv abgedeckt.

**Abb. 1:** Ausgangssituation mit Kronenfraktur an 21. **Abb. 2:** Bestimmung der Grundzahnfarbe mit dem VITA Toothguide 3D-MASTER®.

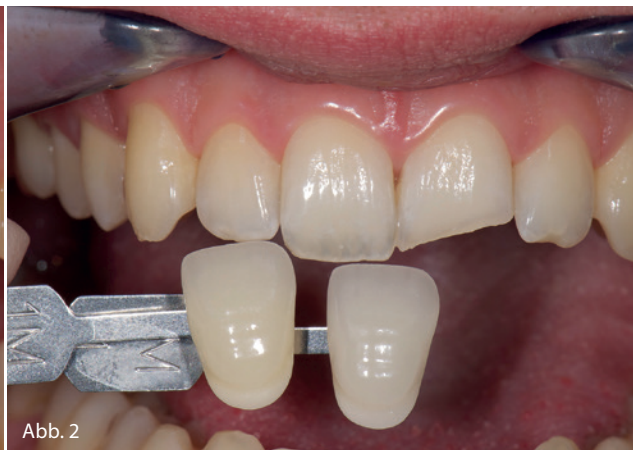
In einem Folgetermin wurde zuerst die Grundzahnfarbe mit dem VITA Toothguide 3D-MASTER (VITA Zahnfabrik) bestimmt (Abb. 2). Gerade im hochästhetischen Bereich lässt sich damit in nur drei systematischen Schritten der komplette Farbraum natürlicher Zähne bestimmen.

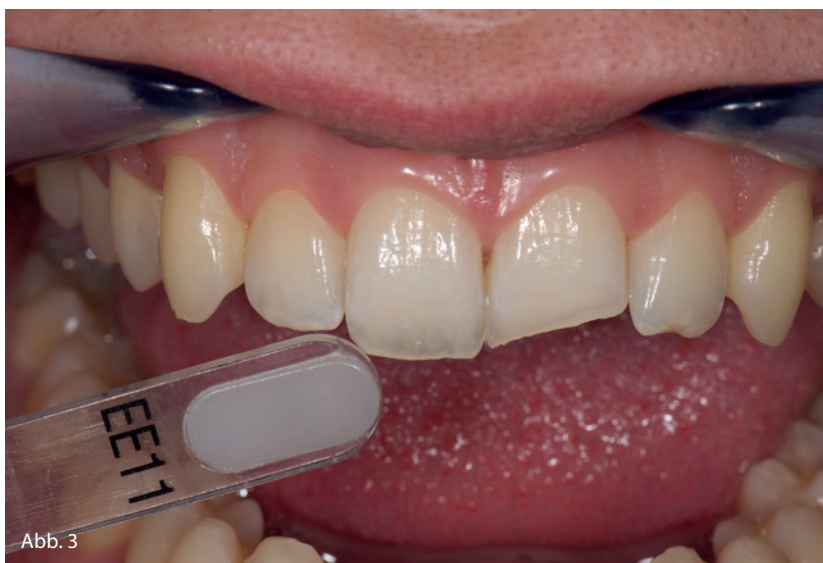
Abb. 3

Im ersten Schritt wird die Helligkeit ermittelt. Im zweiten Schritt wird die richtige Farbintensität ausgewählt. Abschließend wird der Farbton abgeglichen. Die Wahl fiel in diesem Fall auf ein wärmeres 1M2 im apikaleren Anteil und ein 1M1 im zentralen, helleren Kern. Mit dem Zusatzmassen-Farbindikator wurde für die inzisale Schichtung VITA VM 13 EFFECT ENAMEL 11 (EE11) und für die Schichtung der Mamelonstruktur VITA VM 13 MAMELON 1 (MM1) ausgewählt (Abb. 3 und 4).

**Abb. 3:** Bestimmung der Schmelzmasse ... **Abb. 4:** ... und der Mamelonmasse mit dem Farb-indikator.

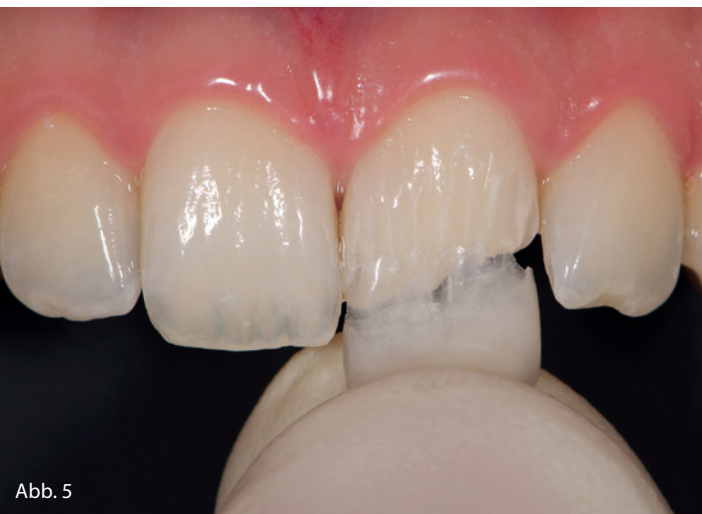
**Abb. 5:** Vorsichtige Anprobe der Restauration am Patienten. **Abb. 6:** Die hauchdünne und grazile Restauration. **Abb. 7:** Das hochästhetische Ergebnis im Schlussbiss. **Abb. 8:** Die transluzente Schneide mit Kontrastor.

Die Anprobe der Restauration am Patienten zeigt die hauchdünnen Randbereiche, die gegen Null laufen (Abb. 5). Der girlandenförmige Restaurationsrand entspricht

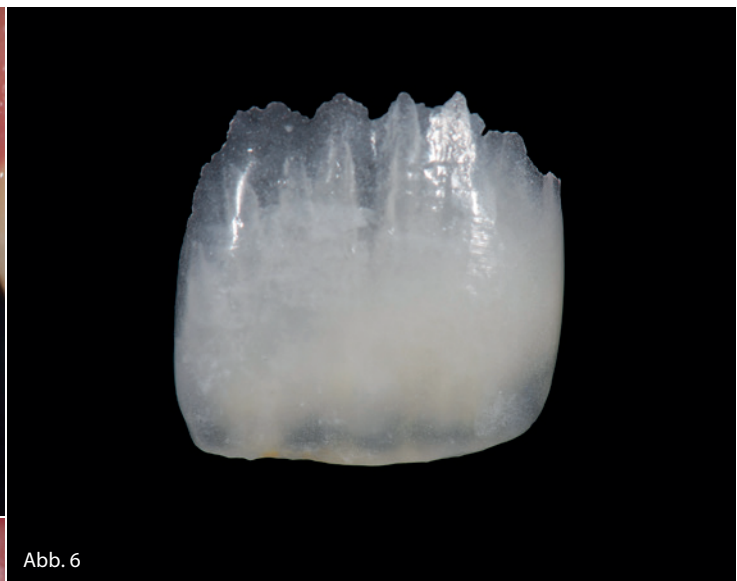
dabei der unruhigen Präparation, die mit ihren angelegten Rillen auch eine sichere intraorale Positionierung der filigranen keramischen Arbeit ermöglicht (Abb. 6). Die Feldspatkeramik wurde nun für das volladhäsive Prozedere mit 5%iger Flusssäure konditioniert und anschließend silanisiert. Entsprechend wurde der adhäsive Verbund an der Präparation mittels Säure-Ätz-Technik bewerkstelligt.

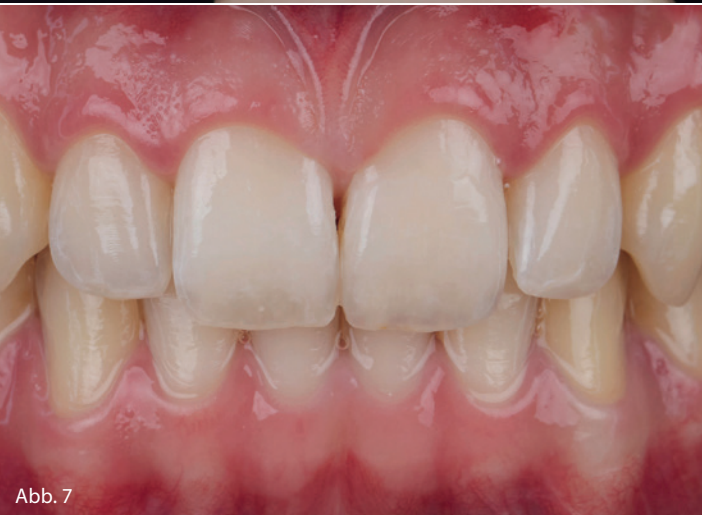
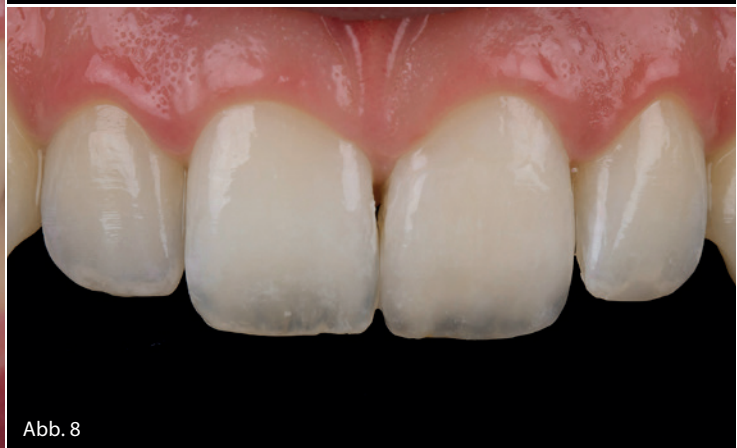
ßende Lichthärtung von allen Seiten. Die restlichen Überschüsse wurden mit einem neuen, scharfen Skalpell entfernt. Rotierende Instrumente kamen konsequent nicht mehr zum Einsatz, um die Oberflächentextur der Restauration nicht zu beschädigen. Die abgesplitterte Inzisalkante von 22 wurde abschließend direkt mit Komposit versorgt. Abbildungen 7, 8 und 9 zeigen das finale Ergebnis und den zufriedenen Patienten.
