## EINE KOMPLEXE KOMPOSITREKONSTRUKTION

Dr. Clarence Tam / Auckland (Neuseeland)

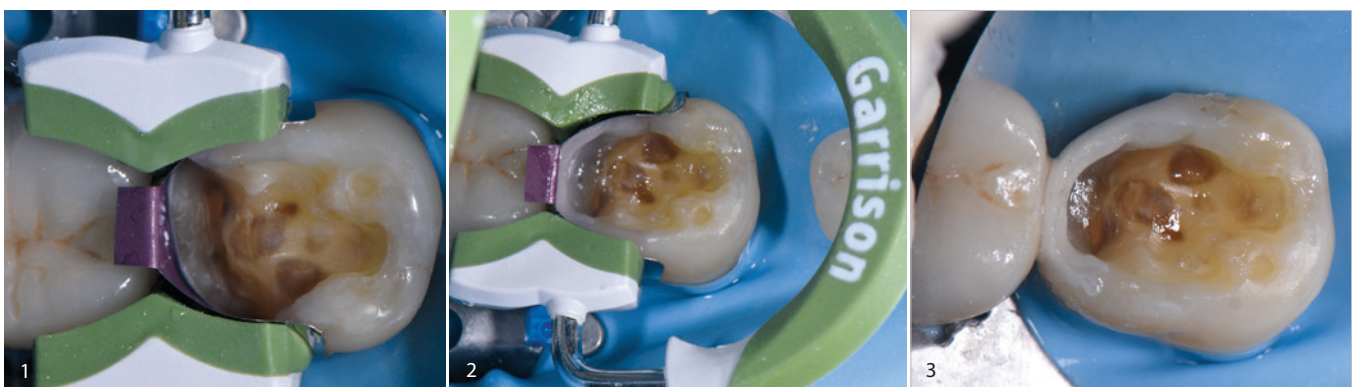
**Abb. 1:** Anlegen des Kofferdams und Matrizensystems. Kavität nach Exkavation der vorhandenen Füllung. **Abb. 2:** Am Boden des Kastens werden drei ultradünne, horizontale Inkremente Komposit (GrandioSO Flow, A2, VOCO) nacheinander geschichtet. **Abb. 3:** Horizontale Schichtung bis zur Randleiste (GrandioSO, A2, VOCO), nach Entfernung des Matrizensystems.

legung des zu behandelnden Zahns ein Kofferdam angelegt. Die vorhandene Füllung wurde entfernt und der Zahn exkaviert (Abb. 1). Die vertikal verlaufenden feinen Haarrisse konnten problemlos durch leichte Berührung mit dem rotierenden Instrument eröffnet werden. Zur Kontrolle wurde ein Kariesdetektor in die Kavität eingebracht. Die Ränder der Kavität wurden zudem im Sinne einer Oberflächenvergrößerung zur besseren Haftung des Adhäsivs angeschrägt. Die Prä-

Approximal wurden am Boden des Kastens drei ultradünne, horizontale Inkremente von jeweils 0,25 mm Universalkomposit (GrandioSO Flow, A2, VOCO) platziert, um zum einen die Bondingschicht optimal zu hybridisieren und zum anderen einen maximalen Haftverbund zwischen Dentin und Schmelz zu erreichen (Abb. 2). Nach Platzierung dieser ersten drei ultradünnen Schichten wurde die Kompositfüllung in horizontalen aufeinanderfolgenden Inkrementen von 1 mm Höhe bis zur Randleiste vollständig aufgebaut (Abb. 3). Dabei wurde abschließend das Matrizensystem entfernt, die ästhetischen okklusionstragenden Inkremente (GrandioSO, A2, VOCO) aufgetragen und die Restauration fertiggestellt (Abb. 4–7).

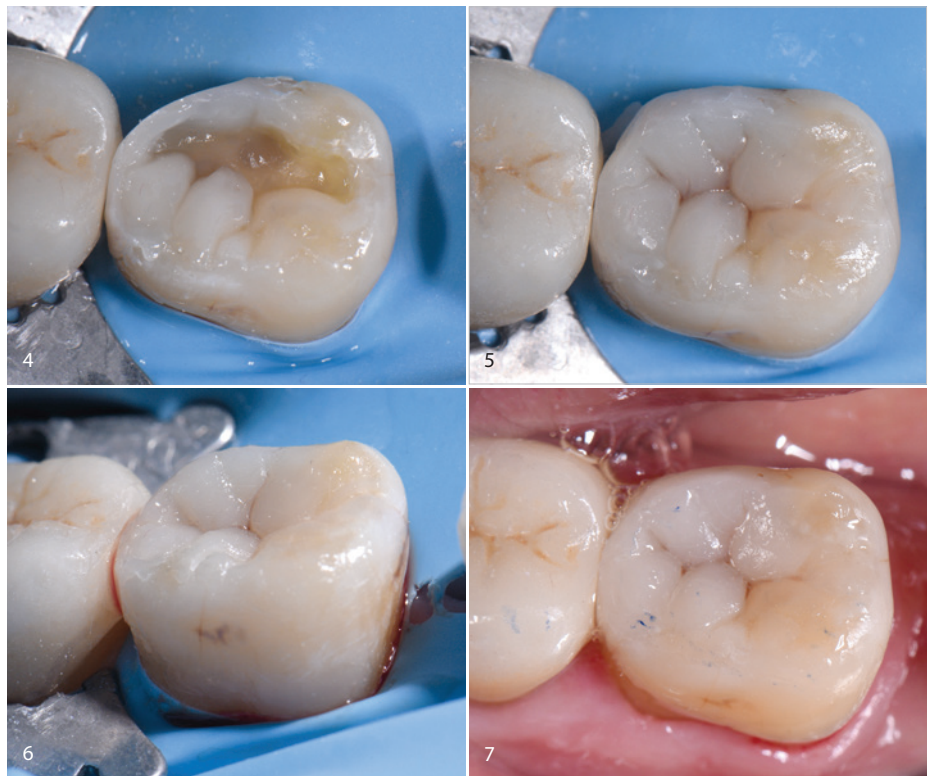
**Abb. 4:** Schichtung okklusal bis zur Höhe der Randleiste. **Abb. 5:** Füllung nach finalem okklusionstragendem Inkrement. **Abb. 6:** Fertiggestellte Restauration. **Abb. 7:** Situation nach Entfernung des Kofferdams, Finieren und Polieren der Restauration.
