Behandlung eines Patienten mit schwerem Bruxismus, Verlust der vertikalen Dimension, Abrasionsgebiß und Implantatfrakturen

# Eine multidisziplinäre Zusammenarbeit von Zahnheilkunde und Schlafmedizin

Ein Beitrag von Eduardo Anitua, DDS, MD, PhD

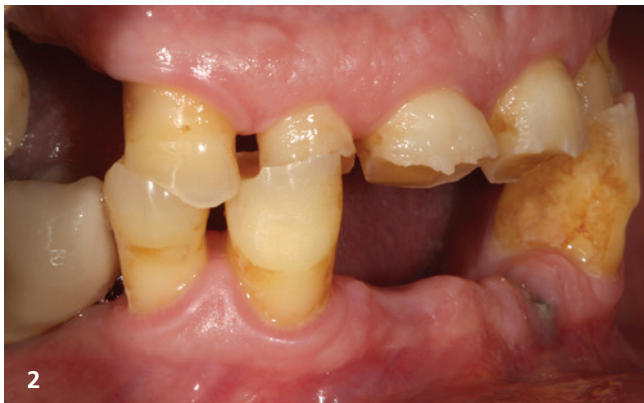
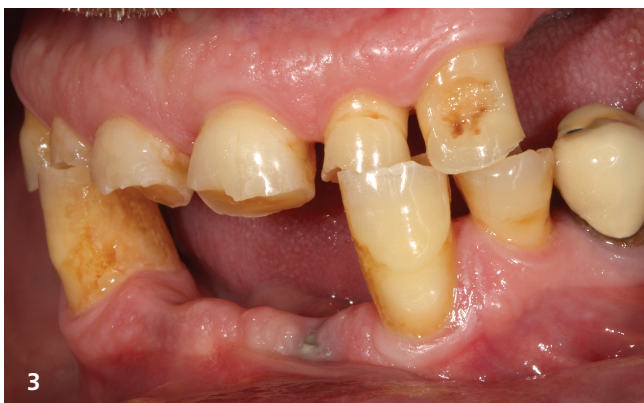
**Abb. 1:** Ausgangsbefund: Extreme Abrasion im Oberkiefer, teilweise fast bis zur  
Freilegung der Pulpa, und mäßige Abrasion im Unterkiefer. Prothetisch nicht  
versorgtes Implantat im unteren Frontzahnbereich. – **Abb. 2 und 3:** Starke okklu-  
sale Abrasion und Bisskollaps mit okklusalen Kontakten nur im Frontzahnbereich,  
partielle Extrusion der unteren Eckzähne und Prämolaren.

Die seitlichen Aufnahmen zeigten das Ausmaß der Abrasion und den Zusammenbruch der Okklusion mit einem offensichtlichen

Verlust der vertikalen Dimension sowie eine Extrusion der unteren Zähne, wobei ein Teil der Wurzeln in direktem Kontakt mit der Mundhöhle stand. Zudem wurde ersichtlich, dass die Okklusion ausschließlich frontzahngeführt war (Abb. 2 und 3).

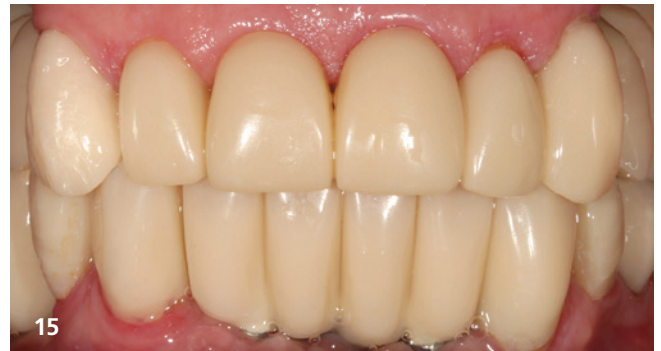
**Abb. 14 und 15:** Intraorales Erscheinungsbild und Lächeln mit dem zweiten Satz Provisorien.

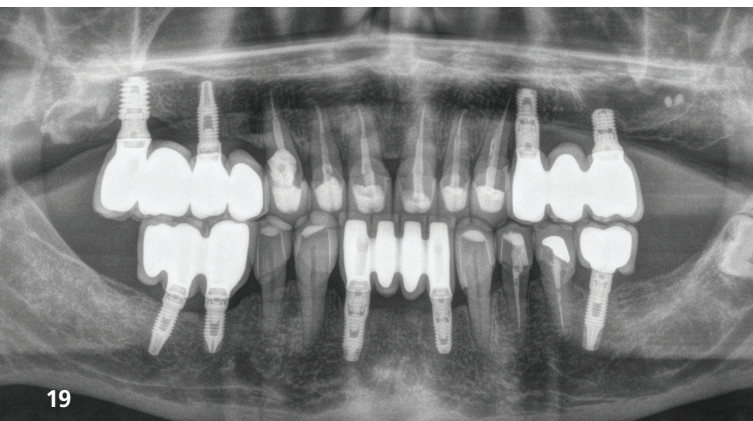
**Abb. 19:** Abschlussröntgenbild mit den definitiven Kronen. – **Abb. 20 und 21:** Ausgangsröntgenbild und Kontrollröntgenbild nach einem Jahr. Die Situation ist absolut stabil.

Da eine gute anteriore und posteriore Stabilität erreicht und die vertikale Dimension wiederhergestellt war, konnte der Patient nun zur OSAS-Therapie an das Schlaflabor überwiesen werden. Der Patient erhielt eine Unterkieferprotrusionsschiene. Nach zwei Titrationen mit Tensorwechsel (um die minimale effektive Protrusion zu erreichen) konnte der AHI-Wert des Patienten auf 3 gesenkt werden. Der Patient wurde weiter beobachtet. Es traten bis zur Nachuntersuchung nach einem Jahr keine prothetischen Komplikationen auf, und es konnten keine Frakturen der prothetischen Komponenten festgestellt werden (Abb. 20 – 25).
