# Ästhetische Rehabilitation der Oberkieferfront unter Erhalt der biologischen Breite

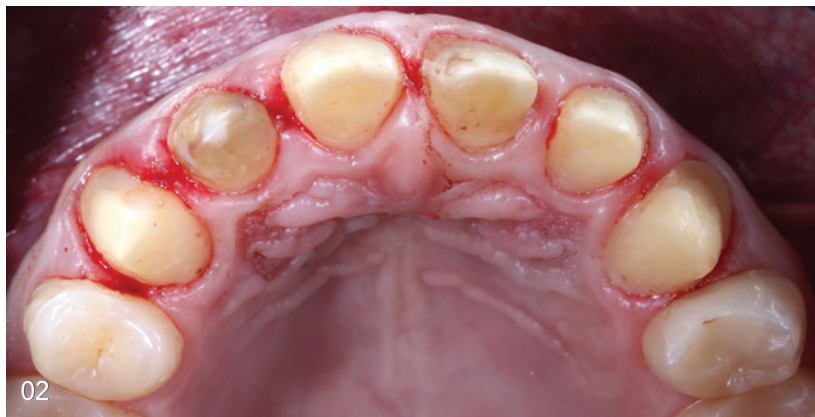
02

Okklusale Aufsicht nach Kronenentfernung, generalisiert entzündete Papillen, stark entzündet 12.

Kronenrandes zum krestalen Knochen mittels Bone Sounding zu messen. Der anfängliche Verdacht auf eine Verletzung der biologischen Breite bestätigte sich, als bei einer 6-Punkt-Messung von 13 auf 23 an allen Messstellen weniger als 2mm und an drei Stellen weniger als 1 mm (Zahn 13) Abstand zum Alveolarknochen festgestellt wurde (Abb. 2 und 3).

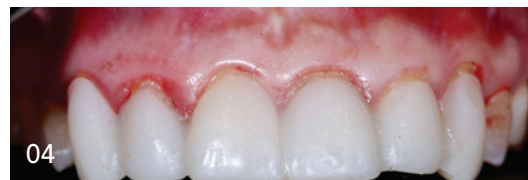
**04**  
Direktes Provisorium,  
Kronenrand 1 mm  
koronal des Gingiva-  
saums, Zahn 21 weist  
starke Entzündungs-  
anzeichen im Vergleich  
zur restlichen Front auf.

Wie in Abbildung 4 zu sehen ist, verlaufen die Kronenränder nicht optimal. Der Autor vermutete, dass eine vollständige Ausheilung der destruierten Gingiva nicht stattfinden würde. Daher wurde ein Eierschalenprovisorium angefertigt, welches als Langzeitprovisorium dienen sollte, um eine optimale Heilung der Gingiva zu erzielen. Nach einer Woche wurde das erste Provisorium entfernt (Abb. 5).

Die chronische Gingivitis ging also auf eine Verletzung der biologischen Breite zurück. Obwohl es individuelle Variationen in der Weichgewebsbefestigung um die Zähne gibt, besteht allgemeines Einvernehmen darüber, dass zwischen dem Restaurationsrand und dem Alveolarknochen ein Mindestabstand von 3mm bestehen sollte, wobei 2mm für die biologische Breite und 1mm für die Sulkustiefe vorgesehen sind. Wenn Restaurationsränder in der Nähe des Alveolarkamms platziert werden müssen, sollte eine chirurgische Kronenverlängerung oder eine kieferorthopädische Extrusion in Betracht gezogen werden, um eine angemessene Zahnstruktur zu schaffen und gleichzeitig die Integrität der biologischen Breite zu gewährleisten.<sup>7</sup> Bei der chirurgischen Kronenverlängerung wird zwischen einem offenen und einem geschlossenen Verfahren unterschieden. Die wesentlich schonendere geschlossene Kronenverlängerung nach Schwenk und Striegel<sup>8</sup> würde hier eine adäquate Therapieoption darstellen. Da die Präparationsstufe des Vorbehandlers zwar sehr tief, dafür aber dünn auslaufend gestaltet wurde und deshalb eine iatrogen verursachte Gingivarezession vermutet wurde, entschied sich der Autor jedoch für eine noch weniger invasive Therapieoption. Das Ziel war es, die Präparationsstufe im Sinne einer DME (deep margin elevation), jedoch ohne den Einsatz eines adhäsiven Aufbaus, weiter nach koronal anzuheben. Hierbei wurde die dünn auslaufende Präparationsgrenze mit einer weißberingten Flamme geglättet und ein Provisorium mittels Structur 3 über einen Mock-up-Schlüssel direkt hergestellt (Abb. 4). Das Provisorium wurde dabei so gestaltet, dass

der Kronenrand 1mm supragingival lag. Die freiliegenden Zahnhälsen wurden anschließend prophylaktisch mit einem Desensitizer behandelt, um andernfalls zu erwartende Hypersensibilitäten auszuschließen.

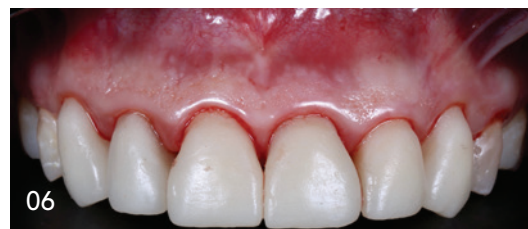
**05**  
Entfernung des  
ersten Proviso-  
riums, eine  
Woche nach  
Entfernung der  
Metallkronen,  
leichter Rückgang  
der Entzündung  
sichtbar.

Eine Regredienz der Entzündung war sichtbar. Anschließend wurde das Eierschalenprovisorium vorläufig mittels Telio Link eingesetzt und die Überschüsse entfernt (Abb. 6). Das zweite Provisorium wurde weiterhin zervikal etwas dünner und die Interdentalräume somit größer gestaltet, um den Papillen mehr Raum zur Heilung zu geben.

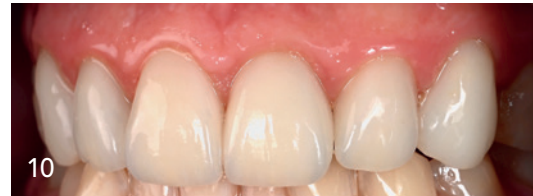
**09**  
Zwei Wochen  
nach Einsetzen,  
vollständig  
genesene  
Gingiva, Februar  
2023.

Bei der Nachkontrolle zwei Wochen später (Abb. 9 und 10) konnte eine vollständig genesene Gingiva festgestellt werden. Zwei Wochen nach Einsetzen füllten die Papillen ansatzweise vollständig die Approximalräume aus.
