# Herausforderung endodontische Revision

## Teil 1: Grundlagen, Risiken und Fallbeispiele im Überblick

Dr. med. dent. Günther Stöckl/Rottenburg

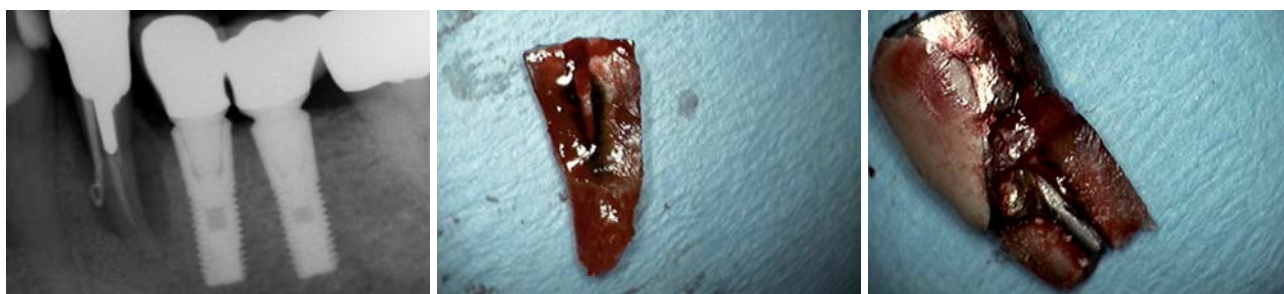
**Fall 1 – Abb. 1:** Ausgangsaufnahme mit Guttapercha im Fistelgang. – **Abb. 2 und 3:** Klinische Bilder des Zahnes nach Extraktion mit Bruchstelle am apikalen Ende des gegossenen Stiftes.

Der Patient stellte sich mit Aufbissbeschwerden an Zahn 34 vor. Lingual befand sich eine Fistel nahe an der Gingivagrenze. Das Bone Sounding betrug lingual lokalisiert einen Wert von 8 mm. Das Röntgenbild zeigt einen mit Stift versorgten Zahn 34 (Abb. 1). Periapikal war eine Aufhellung und ebenso eine Frakturlinie distal zu erkennen. Die Therapie bestand in der Extraktion des Zahnes (Abb. 2 und 3).

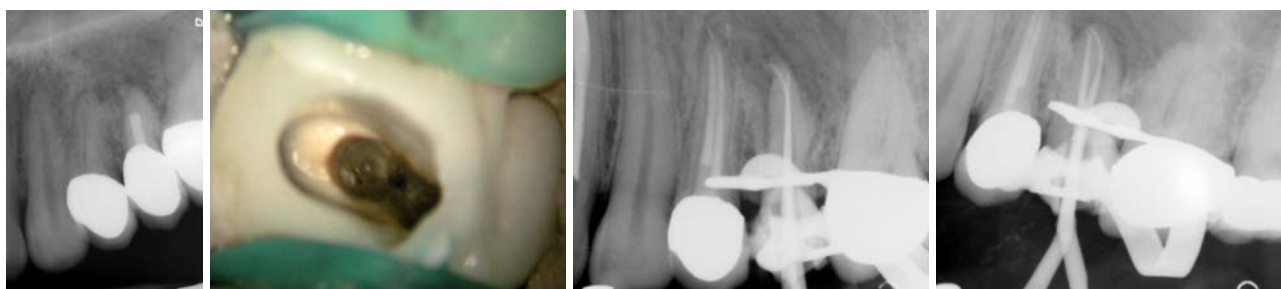
**Fall 5 – Abb. 12:** Ausgangsaufnahme mit deutlich sichtbarer apikaler Pathologie an den Zähnen 24 und 25, an Zahn 25 Stiftversorgung ohne vorherige endodontische Maßnahme. – **Abb. 13:** Blick durch das OP-Mikroskop auf den originären Kanalverlauf und die Perforationsstelle. – **Abb. 14 und 15:** Orthograde und exzentrische Messaufnahme nach Wiederauffinden des originären Kanalverlaufs.

Die Patientin stellte sich mit Beschwerden im linken Oberkiefer vor. Im Notdienst war der Zahn 24 trepaniert worden, was die Beschwerden aber nicht verbesserte. Das präoperative Röntgenbild zeigte eine periapikale Aufhellung an den Zähnen 24 und 25. Zahn 25 ist mit einem Stift versorgt, apikal des Stiftes ist keine Wurzelfüllung zu sehen (Abb. 12). Nach Abnahme der Krone und Entfernung des Stiftes mit Ultraschall und dem Post Removal System zeigte sich eine Stiftperforation (Abb. 13). Mittels vorgebogener S-Feilen konnte der Kanalverlauf aber dargestellt werden (Abb. 14 und 15). Nach Aufbereitung der beiden Kanäle wurde der bukkale Kanal mit AH Plus und Guttapercha nach der Continuous Wave Technique obturiert. Der palatinale Kanal wurde apikal der Perforation ebenfalls wie der bukkale versorgt und die Perforationsstelle nach Dekontamination mit einem Diodenlaser (GENTLERay Classic 980 nm, KaVo, Biberrach/Riß) mit MTA gedeckt (Abb. 16 und 17). Es folgte ein tiefer adhäsiver Aufbau und die Versorgung des Zahns mit einer langzeitprovisorischen Krone (Abb. 18 und 19). ■

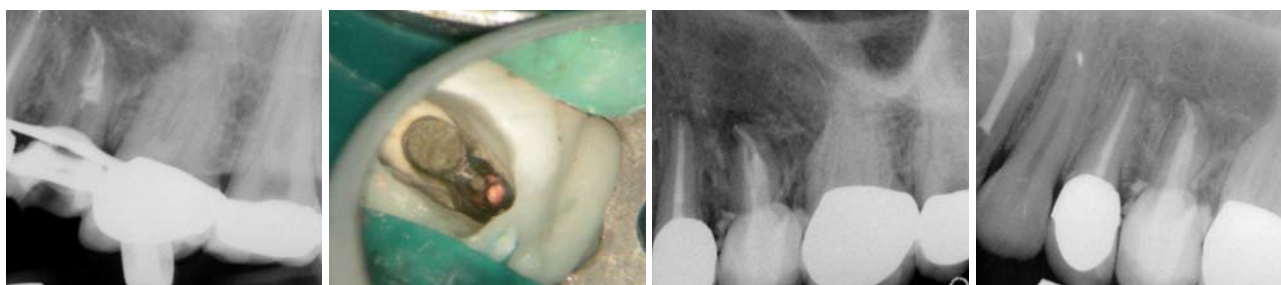
**Abb. 16:** Röntgenkontrolle nach Downpack und Perforationsverschluss mit MTA. – **Abb. 17:** Blick durch das OP-Mikroskop auf die Perforationsdeckung. – **Abb. 18:** Abschlussröntgenbild. – **Abb. 19:** Kontrolle nach 25 Monaten zeigt eine weitgehende Ausheilung der periapikalen Pathologie.
