# Behandlung eines Dens invaginatus

Dr. Steffi Drebenstedt/Göttingen

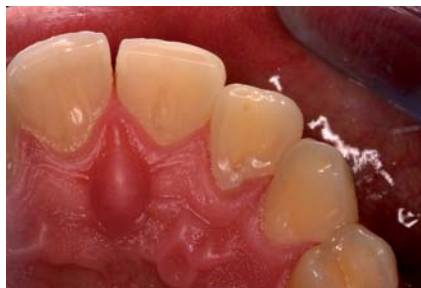
Die klinische Befunderhebung zeigte eine Einziehung der klinischen Krone des Zahnes 12 (Abb. 2). Die Sondierungstiefen waren physiologisch und lagen zwischen 1 und 2 mm. Der Sensibilitätstest an den Zähnen 11 und 13 fiel

**Abb. 1:** Der Dens invaginatus kann nach einer Klassifikation von Oehlers<sup>5</sup> in Typ I, Typ II und Typ III eingeteilt werden. – **Abb. 2:** Ausgangssituation.

Schon an der Form der klinischen Krone konnte die Einziehung palatinal erkannt werden. Das Röntgenbild zeigte ebenfalls eine Aufhellung mit schmelzähnlicher Transluzenz im Kronenbereich und koronalen Wurzel Drittel, was auf eine Invagination hindeutet (Abb. 2). Zusätzlich führten der negative Sensibilitätstest, die Abszessbildung und die ausgedehnte Parodontitis apicalis zur Diagnose Dens invaginatus mit Pulpanekrose und ausgedehnter Parodontitis apicalis und Abszessbildung.
