# Herausforderung endodontische Revision

## Teil 2: Weitere Fallbeispiele

Dr. med. dent. Günther Stöckl/Rottenburg

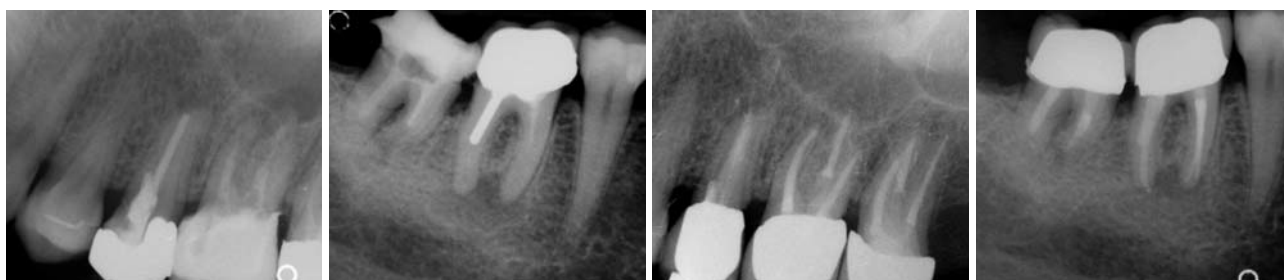
**Fall 8 – Abb. 8 und 9:** Röntgenologische Ausgangssituation. – **Abb. 10 und 11:** Röntgenkontrolle nach Neuanfertigung des Zahnersatzes beim Hauszahnarzt.

Die Patientin wurde vor der Neuversorgung mit Zahnersatz zur Revision der insuffizienten Wurzelfüllungen überwiesen. Die Zähne 26, 27 (Abb. 8) und 46 (Abb. 9) waren mit konfektionierten Stiftsystemen versorgt. Zahn 46 war mit einem angegossenen individuellen Stiftaufbau versorgt. Nach Abnahme der Kronen konnten die konfektionierten Stifte in den Zähnen 26 und 27 unter Zuhilfenahme von Ultraschall und der zum System pas-

senden Einbringschlüssel entfernt werden. Der individuell angegossene Stift an Zahn 46 wurde nach Entfernung des gegossenen Anteils mit hochtourigen Schnellläufern mithilfe des Post Removal Sets entfernt. Die Röntgenkontrolle zeigt die mit Glasfaserstiften neu versorgten Zähne (Abb. 10 und 11).

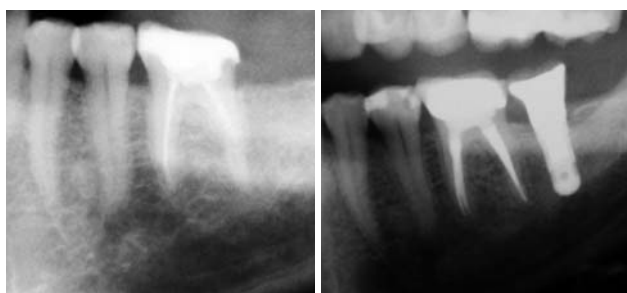
**Fall 10 – Abb. 14:** Die röntgenologische Ausgangssituation zeigt eine unvollständige Wurzelfüllung an Zahn 36 und periradikuläre Aufhellung distal. – **Abb. 15:** Röntgenologische Kontrolle nach Revision.

Der Patient wurde überwiesen mit der Bitte um Revision an Zahn 36 vor Implantation 37 zur Vermeidung einer möglichen retrograden Periimplantitis (Abb. 14). Das Röntgenbild zeigt Zahn 36 mit einer unvollständigen Wurzelfüllung und einer periradikulären Aufhellung. Der Zahn ist im distalen Bereich mit einem Glasfaserstift versorgt. Nach Abnahme der Krone mit dem Metalift-System wurde unter dem dentalen Operationsmikroskop das Aufbaumaterial abgetragen und der Pulpenboden dargestellt. Nach Entfernung des Glasfaserstiftes mittels Munce-Bohrern konnte der Zahn endodontisch neu versorgt werden (Abb. 15).
