# Die Revision eines ersten Molaren im OK mit Instrumentenfragment

Nach endodontischer Erstbehandlung kann es zum Misserfolg kommen. Therapiestandard ist bei korrekter Indikationslage seit Langem, eine Revision der betroffenen Zähne vorzunehmen. Besonders anspruchsvoll sind Behandlungen an Zähnen mit Instrumentenfragmenten und großen Wurzelkanalstiften. Ein solcher Fall soll hier vorgestellt werden.

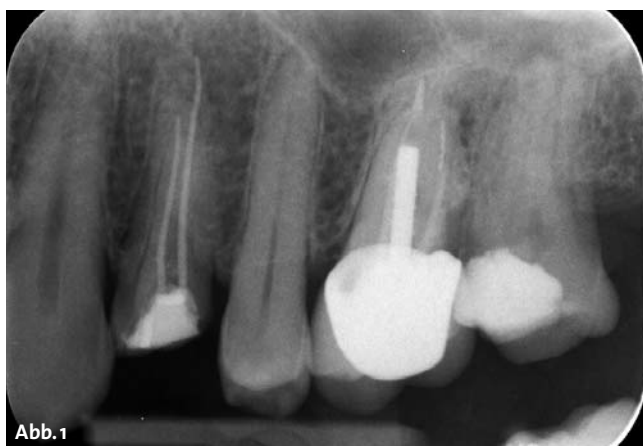
Abb. 1

Im Röntgenbefund (Abb. 1) zeigte sich am Zahn 24 eine unvollständige und überstopfte Wurzelfüllung und am Zahn 26 eine Wurzelfüllung mit einer Verschattung im distalen Kanal, die auf ein Instrumentenfragment schließen ließ. Am Zahn 27 sehen wir eine pulpanahe undichte Füllung. Alle drei Zähne hatten apikale Aufhellungen.

Abb. 1: Der Ausgangsbefund. – Abb. 2: Behandelter Zahn 24. – Abb. 3: Behandelte Zähne 24 und 27. – Abb. 4: Behandelte Zähne 24 und 27.

Da eine geschlossene Zahnreihe vorlag, wurde zum Erhalt dieser eine Revision der Zähne 24, 26 und eine endodontische Ersttherapie des Zahnes 27 empfohlen. Die Prognosen und insbesondere die Komplikation der Wurzelfraktur wurden dem Patienten erklärt. Zudem würden nach erfolgreicher Therapie Überkronungen der drei Zähne nötig. Der Patient stimmte der Behandlungsplanung zu.

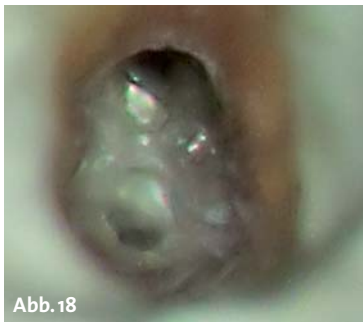
Abb. 18

**Abb. 18:** Distaler Kanal Via falsa und Kanalverlauf. – **Abb. 19:** Apikal offenes Foramen palatinaler Kanal. – **Abb. 20:** Downpack mesialer und distaler Kanal. – **Abb. 21:** MTA-Plug palatinal. – **Abb. 22:** MTA-Plug distal.

Im distalen Kanal wurde das Fragment zunächst mit einem platt geschliffenen Gates-Bohrer der Größe 2 besser dargestellt. Anschließend wurde mit Ultraschallfeilen zunächst distal, nachdem das aber immer mehr in die falsche Richtung führte, dann mesial neben dem Fragment Dentin entfernt. Das Fragment war sehr fest im Dentin verkeilt. (Abb. 14–17). Nach Entfernung sah man in der Tiefe eine Aufteilung des Kanals nach distal und mesial (Abb. 18). Der distale Anteil war bei der Freilegung des Instruments entstanden.

Die Endometrie bestätigte dann auch beim mesialen Anteil den weiteren Kanalverlauf, nach distal eine Perforation.

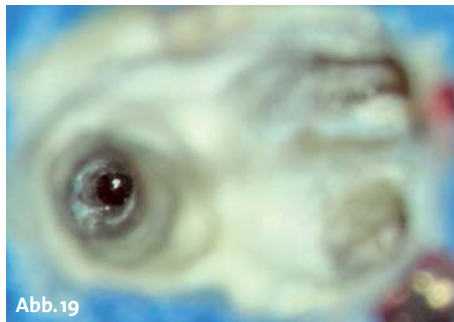
Abb. 19

Die mesialen Kanäle und der apikale Anteil des distalen Kanals wurden mit Schilder-Technik mit AH Plus und erwärmter Guttapercha (Abb. 20) abgefüllt. Da das Foramen des palatinalen Kanals weit offen war (Abb. 19),

wurde dieser wie auch die Perforation im distalen Kanal mit einem Plug aus Mineral Trioxide Aggregate (MTA, MedCem röntgenopak) gefüllt (Abb. 21 und 22). Es folgte die Röntgenkontrolle (Abb. 23 und 24) und dann der Backfill (Abb. 25). Nach gründlicher Reinigung der Kavitätswände im koronalen Bereich bis subkrestal in die Kanaleingänge mit Rosen- und Müllerbohrern konnte der Verschluss und Stumpfaufbau mit Clearfil New Bond und Core Paste weiß stattfinden (Abb. 26). Der Zahn wurde dann präpariert. Abbildung 27 und 28 zeigen die abschließende Röntgenkontrolle. Es wurde eine provisorische Krone (Protemp, Temp Bond) eingegliedert.

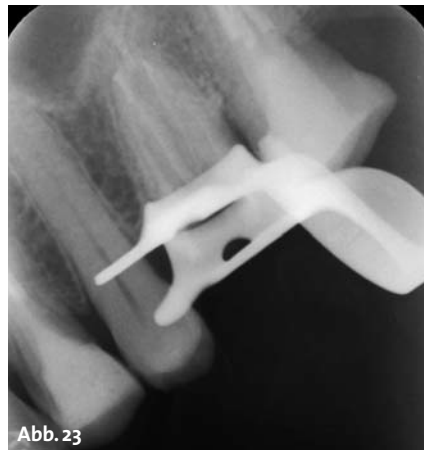
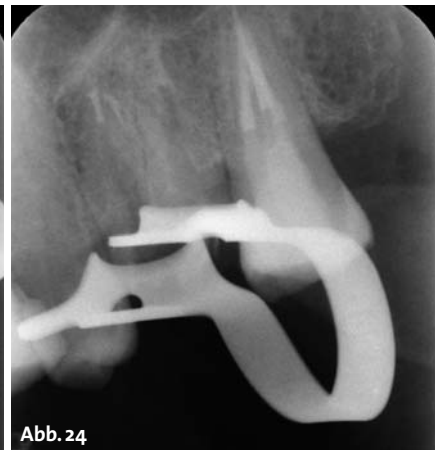
Abb. 23

**Abb. 23 und 24:** Röntgenkontrolle Downpack und MTA-Plugs. – **Abb. 25:** Backfill. – **Abb. 26:** Aufbaufüllung.

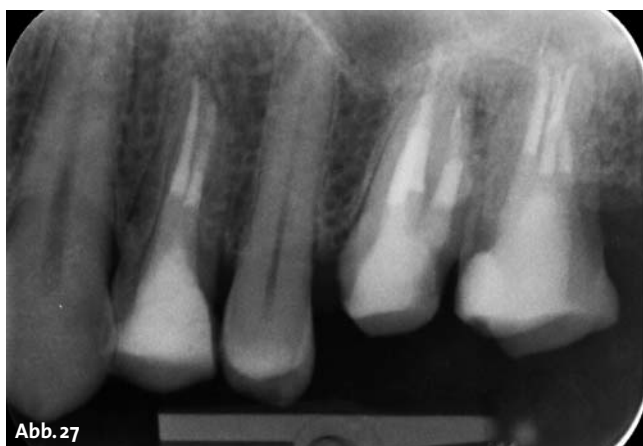
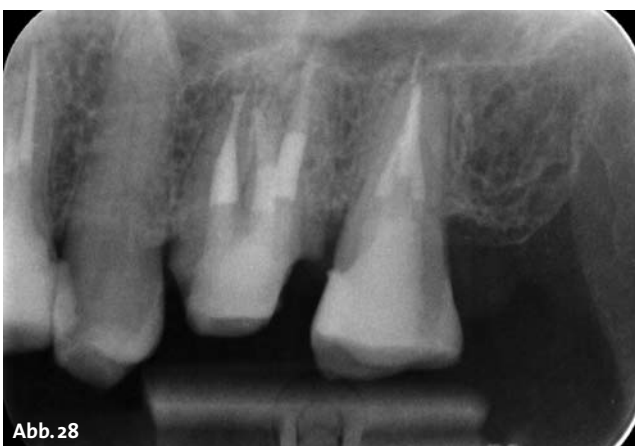
Abb. 27

**Abb. 27 und 28:** Röntgenkontrolle nach Wurzelfüllung. – **Abb. 29 und 30:** Röntgenkontrolle nach zwei Monaten.

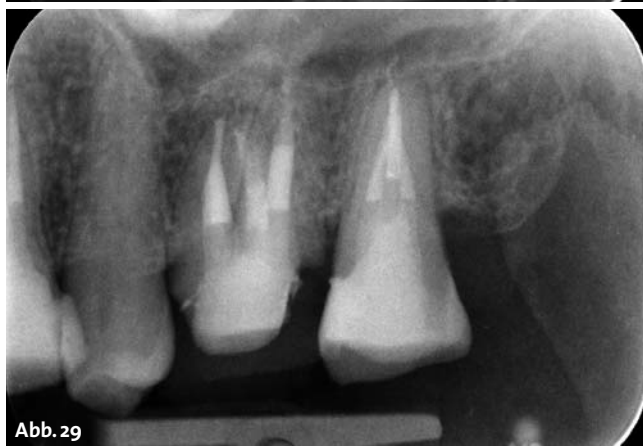
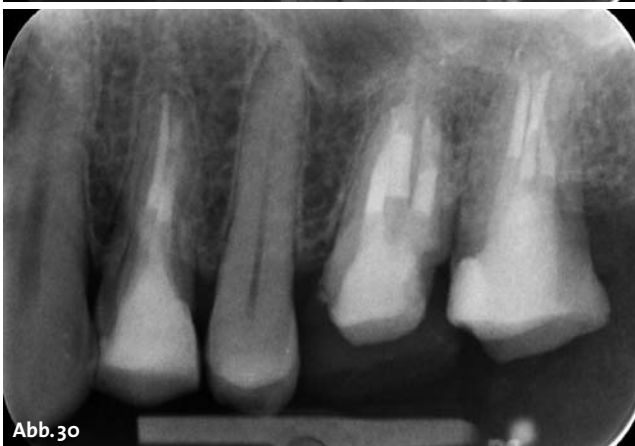
Abb. 29

Die Kontrolle zwei Monate später zeigte verbesserte Verhältnisse. Die Zähne waren frei von Beschwerden. Die Sondierung der Gingiva war rundherum an allen Zähnen erneut unauffällig. In den Röntgenbildern (Abb. 29 und 30) stellte sich eine Verkleinerung der Aufhellungen dar. Es schloss sich nun die Überkronung der Zähne an.
