Endo-Paro-Läsion

Endo-Paro-Läsionen können primär endodontal oder primär parodontal verursacht sein sowie kombiniert auftreten und stellen hinsichtlich Diagnostik und Therapie eine Herausforderung dar. Ein vorschnelles Scaling kann dabei dem Behandlungserfolg schaden. Im Folgenden wird die Behandlung einer primär endodontalen Läsion an einem Unterkieferfrontzahn aufgezeigt.

Falldarstellung

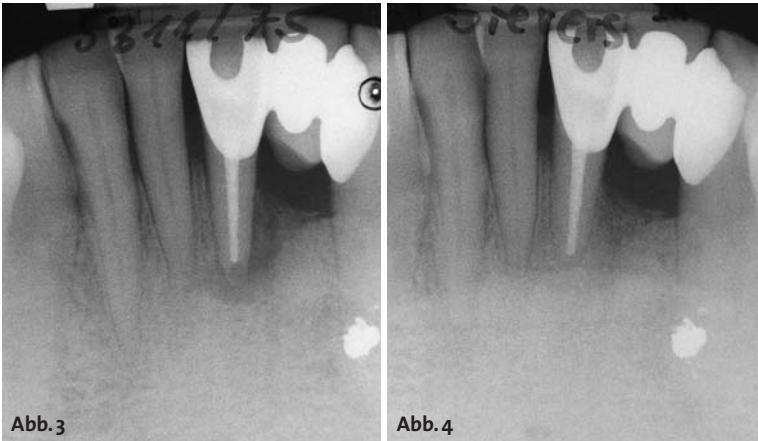
Abb. 3: Die Kontrollaufnahme zeigt eine homogene und wandständige Wurzelkanalfüllung. Die Trichterform des Apex ist noch deutlich erkennbar (vgl. Abb. 4). – **Abb. 4:** Fünf Jahre nach der Wurzelkanalbehandlung erscheint das Parodontium gesund. Auffällig ist der veränderte Apex (vgl. Abb. 3).

Desmodontalspalt beobachtet werden, die Wurzel erschien im Vergleich zur Ausgangssituation leicht verkürzt, die apikale Trichterform war nicht mehr erkennbar (Abb. 4).

- Patient beschwerdefrei, konnte seit der Erstbehandlung keinen Pusaustritt mehr über die Tasche beobachten
- Leitungsanästhesie
- Kofferdamapplikation
- Reinigung des Zahnes
- ultraschallunterstützte Spülung mit NaOCl (1%) und abschließend nach Trocknung mit CHX (2%)
- Wurzelkanalfüllung (Guttapercha und AH-Plus; DENTSPLY, Konstanz) mittels lateraler Kondensation
- Röntgen-Einzelbild: Kontrolle der Wurzelkanalfüllungen (Abb. 3)
- adhäsiver Verschluss (Clearfil Core; Kuraray, Frankfurt am Main)

Auf der fünf Jahre später angefertigten Kontrollaufnahme fiel auf, dass sich der Abstand zwischen Wurzelkanalfüllung und röntgenologischem Apex reduziert hatte – die Wurzel schien durch Heilungs- und Umbauprozesse leicht verkürzt worden zu sein, der Apex war stärker abgerundet, die trichterförmige Resorption war nicht mehr erkennbar (Abb. 3 und 4). Ein sich stark voneinander unterscheidender Strahlengang kann
