# Behandlungskonzept des Generalisten: Eine Frage der Technik?

Dr. Andreas Simka

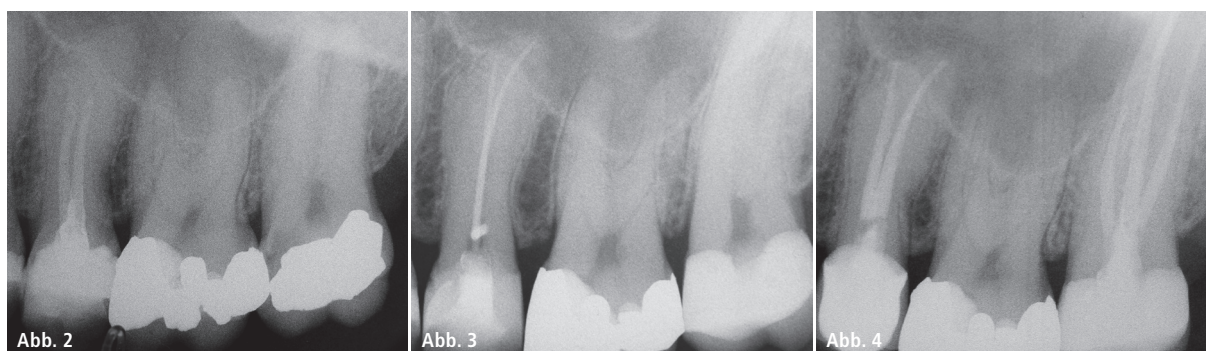
**Fallbeispiel 1 – Abb. 2:** Zahn 25 mit insuffizienter Wurzelfüllung, Zahn 27 mit profunder Karies. – **Abb. 3:** Messaufnahme 25 nach Revision der alten Wurzelfüllung. – **Abb. 4:** Kontrollaufnahme Zahn 25 nach fünf Monaten aufgrund irreversibler Pulpitis. Durchgeführte endodontische Versorgung an Zahn 27.

Das daraufhin angefertigte Röntgenbild zeigte eine nicht bis zum Apex reichende Wurzelfüllung (Abb. 2). Eine apikale Osteolyse ließ sich nicht eindeutig belegen, war jedoch durch die Projektion der Wurzel auf die Kieferhöhle nicht auszuschließen.

Nach Revision der alten Wurzelfüllung ließen sich die Wurzelkanäle mit feinsten Handfeilen (ISO 6, Reamer, Coltène/Whaledent) bis zum Apex nachverfolgen und anschließend vollständig aufbereiten (Abb. 3).

Nach ausführlicher mechanischer und chemischer Reinigung konnte das Wurzelkanalsystem mittels thermoplastischer Obturation kompakt gefüllt werden (Abb. 4).
