# Externe Wurzelresorptionen nach Avulsion

## Klinischer Fall mit unphysiologischer Lagerung der Zähne

Dr. Anna-Louisa Holzner

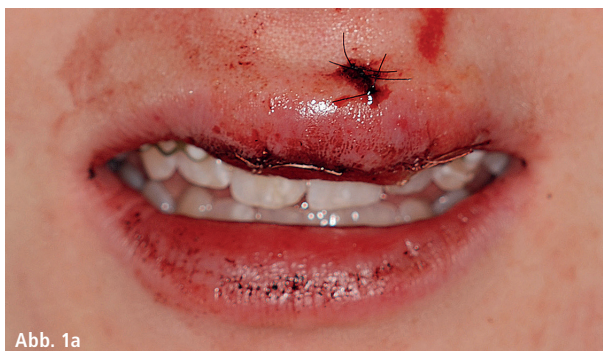
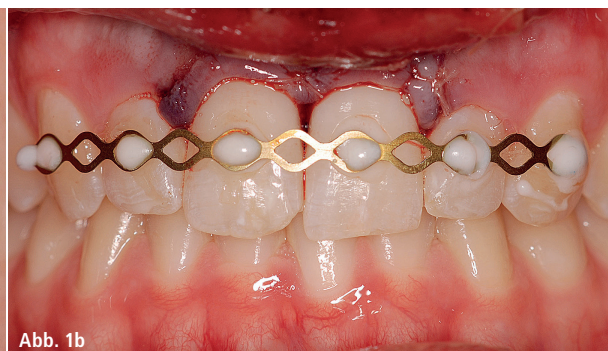
**Abb. 1a und b:** Der Zustand am Morgen nach dem Unfall. Extraoral sind Schürfwunden im Bereich von Nase, Lippen, Wangen und Kinn zu erkennen. Intraoral sind die replantierten Zähne 11 und 21 mit einem Titanium Trauma Splint® (Medartis AG, Schweiz) flexibel gesichert. Diese Schienung erlaubt eine gewisse Beweglichkeit der traumatisierten Zähne während der Schienungsdauer und bietet dennoch ausreichend Stabilisation. Auf jeder Seite wurden zwei gesunde Nachbarzähne miteinbezogen.

und Frakturen der Gesichtsknochen ausgeschlossen werden, darüber hinaus bestand ausreichender Tetanusschutz. Es lagen zahlreiche Riss-Quetschwunden im Bereich des Gesichts (Abb. 1a) bzw. Schürfwunden an beiden Händen vor.

Im Rahmen der Ersttherapie wurden die Zähne 11 und 21 in der Unfallnacht replantiert und mithilfe eines Titanium Trauma Splints (Medartis AG, Schweiz) gesichert (Abb. 1b). Die Zähne lagen circa zwei Stunden am Unfallort und wurden vor der Replantation für 30 Minuten in einer physiologischen Nährlösung (Dentosafe) zwischengelagert. Nach Spülung mit physiologischer Kochsalzlösung und klinischer bzw. röntgenologischer Inspektion der leeren Alveolen (Abb. 2a) wurden die Zähne langsam sowie drucklos replantiert und die korrekte Positionierung röntgenologisch überprüft (Abb. 2b). Am nächsten Tag wurde die Wurzelkanalbehandlung der Zähne 11 und 21 begonnen. Nach Längenmessung und chemomechanischer Aufbereitung wurden die Zähne mit medikamen-

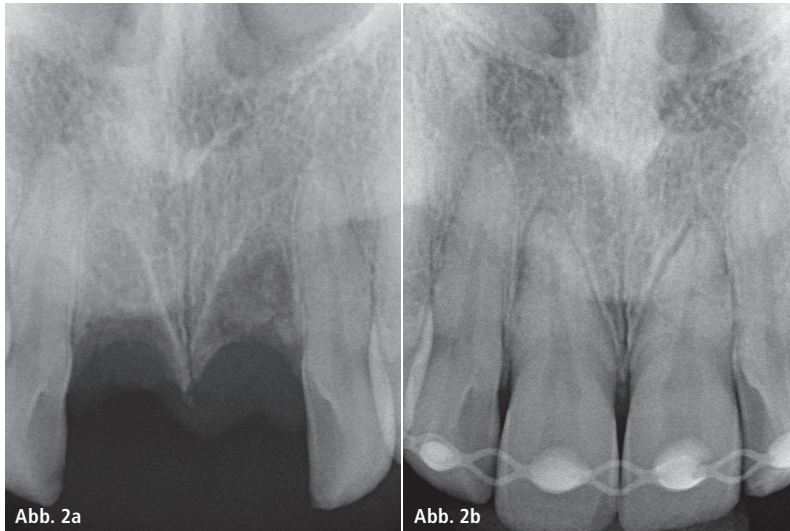
**Abb. 2a:** Röntgenaufnahmen der leeren Alveolen. – **Abb. 2b:** Röntgenaufnahme nach der Replantation und flexiblen Schienung mit TTS-Draht.

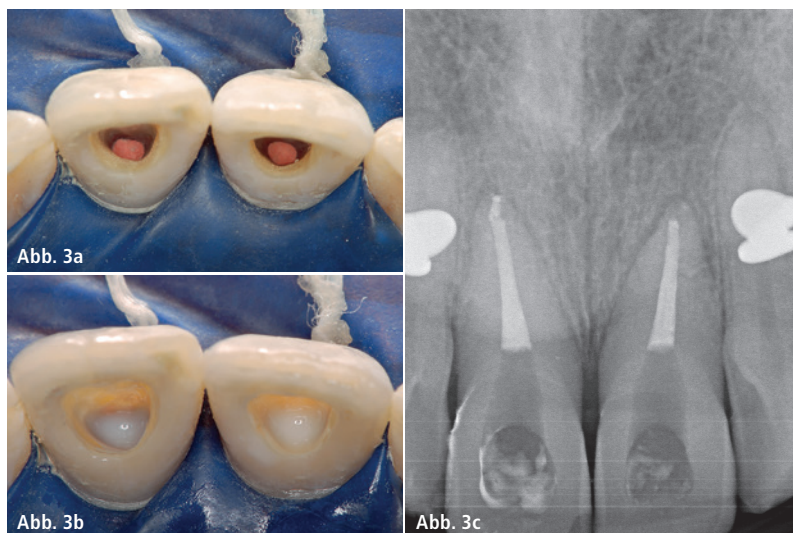
**Abb. 3a–c:** Die definitiven Wurzelkanalfüllungen inklusive des adhäsiven Verschlusses erfolgten vier Wochen nach dem Unfall.

14 Tage. Die definitiven Wurzelkanalfüllungen wurden vier Wochen nach dem Trauma durchgeführt (Abb. 3a–c).

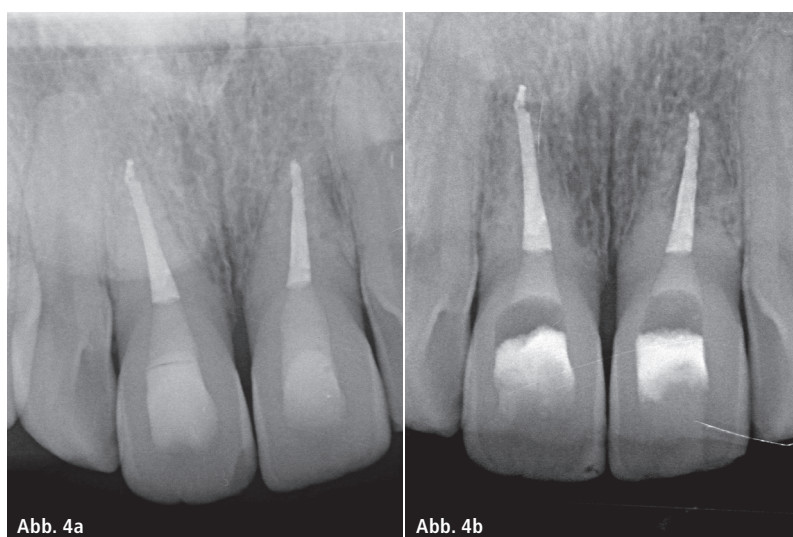
**Abb. 4a:** Die Röntgenkontrollaufnahme nach sechs und ... – **Abb. 4b:** ... nach 18 Monaten.

Die Patientin stellte sich nach sechs, zwölf und 18 Monaten zur klinischen und röntgenologischen Nachkontrolle vor. Nach sechs Monaten erschienen die Wurzeloberflächen weitestgehend intakt, der Perkussionsschall normal und die Röntgenaufnahme zeigte noch größtenteils intakte Wurzelkonturen mit einem deutlich erkennbaren Parodontalspalt. Lediglich an Zahn 21 war distal auf Höhe der Mitte der Wurzel eine beginnende Ersatzresorption zu vermuten (Abb. 4a).

Allerdings konnten nach zwölf und vor allem nach 18 Monaten deutliche Resorptionen mit den typischen Resorptionslakunen festgestellt werden. Knöcherne Ersatzresorptionen an den Zähnen 11 und 21 waren zu erkennen, die genauen Konturen der Wurzeln verschwanden, der Parodontalspalt war nicht mehr durchgängig erkennbar (Abb. 4b). Klinisch hingegen zeigte sich nach 18 Monaten ein zufriedenstellendes Ergebnis (Abb. 5a und b). Mittlerweile war ein internes Bleaching durchgeführt worden. Da die Patientin noch nicht entschieden hatte, ob dieses wiederholt werden sollte, wurde nach adhäsiver Abdeckung der Wurzelkanalfüllungen eine Zwischenschicht aus Cavit mit anschließender, erneuter adhäsiver Abdeckung eingebracht.

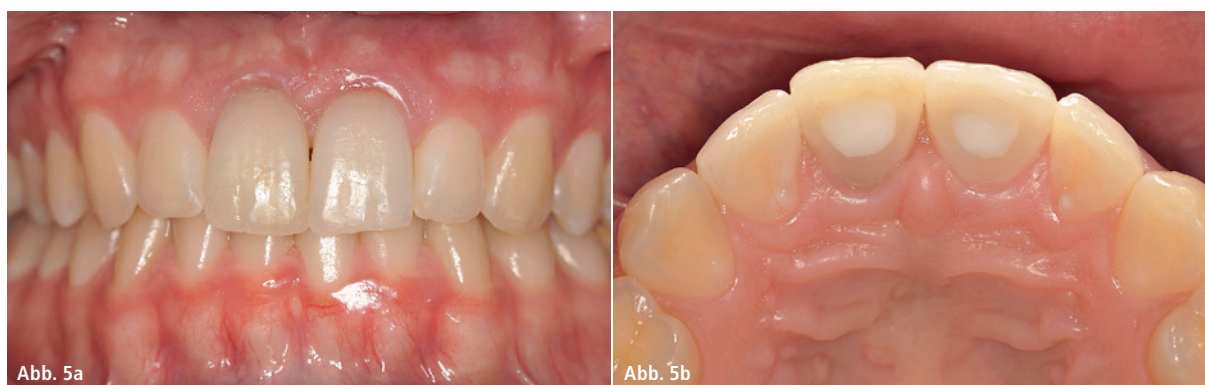
Abb. 5a und b: Klinische Nachkontrolle nach 18 Monaten.

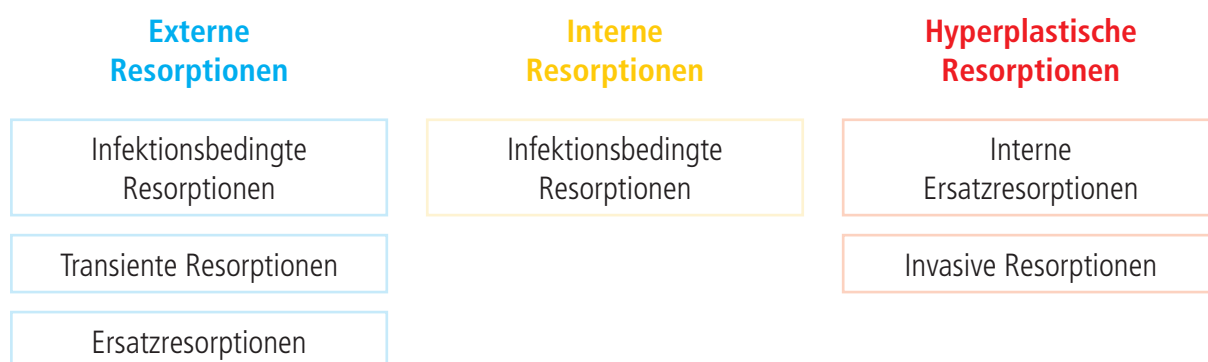
Abb. 6: Übersicht der Resorptionsformen.

Von den externen Resorptionen, zu welchen neben den Ersatzresorptionen auch die transienten bzw. infektionsbedingten Resorptionen zählen, sind interne Resorptionen zu unterscheiden. Diese werden durch Schädigungen des Endodonts hervorgerufen bzw. häufig nach Pulpnekrose und fehlender Wurzelkanalbehandlung beobachtet (Abb. 6).
