# Revisionsbehandlung eines Molaren mit komplexer Anatomie

ZA Christoph Mahlke

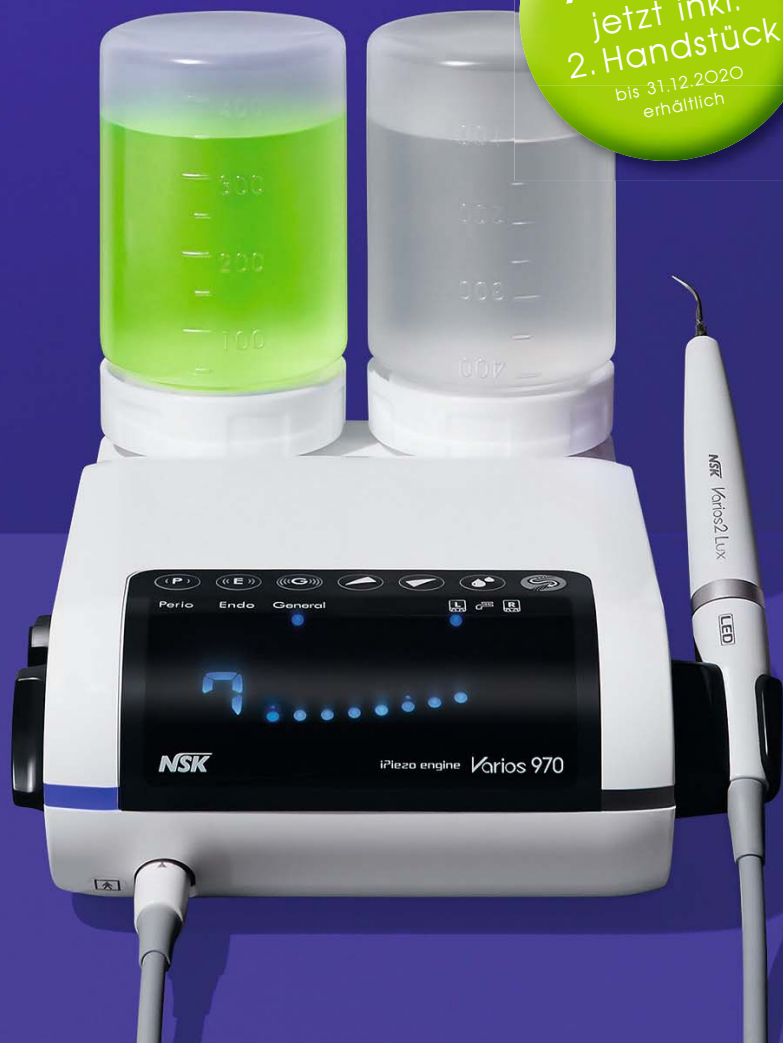
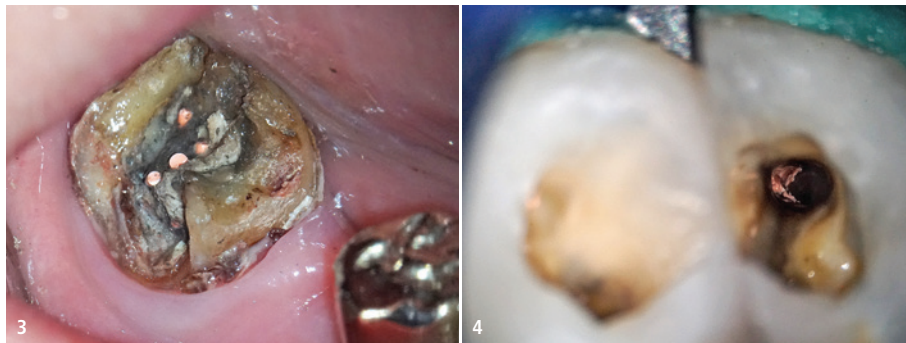
**Abb. 3:** Intraorales Foto nach Abnahme der Brücke, starke kariöse Zerstörung des Zahns. – **Abb. 4:** Intraorales Foto nach präendodontischem Aufbau und begonnener Revisionsbehandlung mit Blick in den mesiobukkalen Kanal mit infizierten Wurzelfüllungsresten.

Unter dem Mikroskop wurden am Zahn 47 keine Risse, Sprünge, Perforationen, Frakturen oder Dentikel festgestellt. Erst nach der Abnahme der Versorgung offenbarte sich die starke Zerstörung des Zahns. Zudem wurden Hohlräume in der vorhandenen Wurzelfüllung sowie den Wurzelfüllungsresten in der Pulpenkammer entdeckt. Zwischen den gefüllten mesialen Kanälen hatten sich Weichgewebsreste in einem Isthmus eingelagert (Abb. 4).

Nach der Leitungsanästhesie (Ultracain® D-S forte 1 : 100.000, Sanofi-Aventis) wurde ein Abdruck für das Provisorium genommen und die lockere Brücke entfernt (Abb. 3). Auch die Sekundärkaries wurde beseitigt und ein adhäsiver präendodontischer Aufbau mit Xeno Select® und SDR® (beide Dentsply DeTrey) angefertigt. Die Konkreme wurden entfernt und der parodontale Sulkus gereinigt. Nach Anlage von Kofferdam und Abdichtung mit OpalDam™ Green (Ultradent

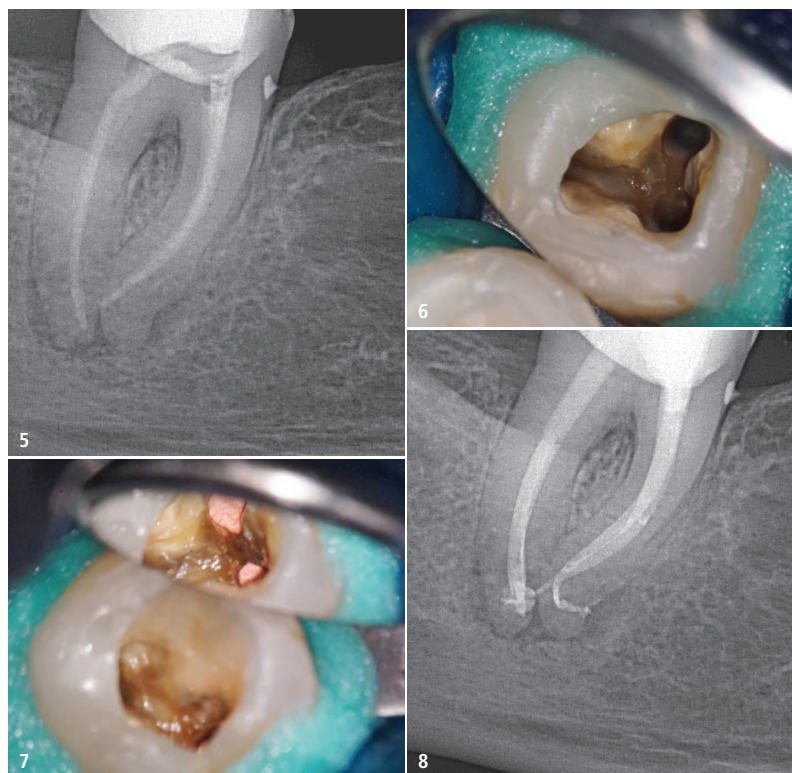
**Abb. 5:** Messaufnahme mit eingebrachten und eingemessenen CHX-Points. – **Abb. 6:** Kavität nach Desinfektion und abgeschlossener Aufbereitung. – **Abb. 7:** Wurzelfüllung in mesialen Kanälen. – **Abb. 8:** Röntgenkontrollaufnahme nach Wurzel- und Deckfüllung.

Der Zahn war beschwerdefrei und nicht mehr klopf-schmerzhaft. Nach der Leitungsanästhesie (Ultracain® D-S forte 1:100.000, Sanofi-Aventis) und Anlage von Kofferdam sowie Abdichtung mit OpalDam™ Green (Ultradent Products) wurde der provisorische Verschluss der Kanäle wieder entfernt und mit erwärmtem NaOCl 3 % gespült. Die apikale Präparation erfolgte mit ProTaper Next® NiTi-Feilen (Dentsply DeTrey) in Vollrotation unter simultaner elektrischer Längenmessung und ständigem Austausch von erwärmtem NaOCl. Die anschließende apikale Aufbereitung erfolgte bis auf ISO 30.07 in den mesialen Kanälen und bis ISO 40.06 im distalen Kanal. Die Kanäle wurden mit passenden Papierspitzen (ProTaper Next® X3/X4) getrocknet und medikamentöse Einlage (UltraCal™ XS, Ultradent Products) sowie eingemessenen ROEKO aktiv point Chlorhexidine Points Größen 40 distal und 35 mesial (beide COLTENE) für die anschließende röntgenologische Messaufnahme (Abb. 5) wieder verschlossen.

EDTA-Lösung in 17%-Konzentration für eine Minute sowie CHX-Lösung in 2%-Konzentration gespült und mit Papierspitzen (ProTaper® Next Paperpoints, Größe X3 und X4; Abb. 6) getrocknet. Die thermoplastische Obturation erfolgte mit BeeFill® 2-in-1 (VDW, verbaut in Endo-Cart all-in-one, Thomas Dental), AH Plus Jet™ (Dentsply DeTrey) sowie ProTaper® Next Mastercones (Größe X3 und X4, Dentsply DeTrey) mittels Schilder-Technik. Die Kavität wurde mit Alkohol gereinigt (Abb. 7) und diese sowie die Kanäleingänge adhäsiv unterhalb des Kavitätenbodenniveaus mittels Total-Etch-Technik und Komposit (Xeno Select® und SDR®, beide Dentsply DeTrey) verschlossen.

Im distalen Kanal wurde adhäsiv ein 9 mm individualisierter Glasfaserstift (ER DentinPost blau 356 TL12 110, Komet) mittels RelyX™ Unicem 2 Automix (3M ESPE Deutschland) verankert. Die Deckfüllung wurde poliert, der Kofferdam entfernt sowie eine Röntgenkontrollaufnahme angefertigt (Abb. 8).
