# Therapie eines Oberkieferprämolars

## Komplexe Ausgangssituation mit abgebrochenem Instrument

Dr. Tobias Mackert

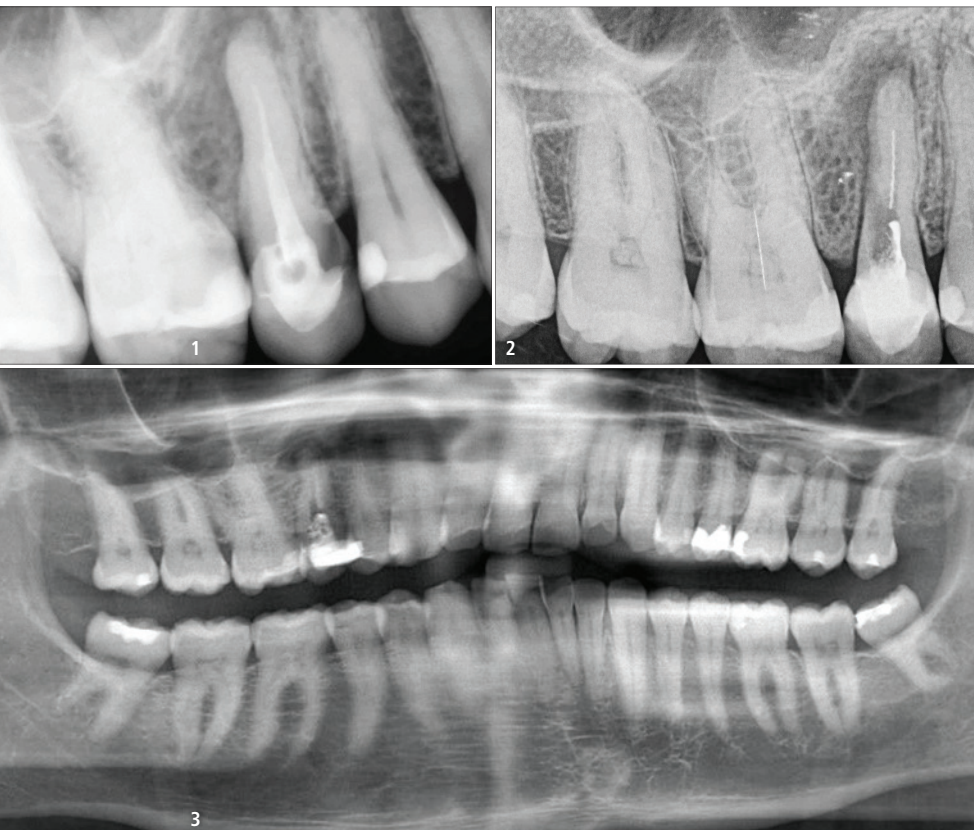
**Abb. 1:** Ausgangsbild des Hauszahnarztes. – **Abb. 2:** Ausgangsbefund Einzelzahnaufnahme. – **Abb. 3:** Ausgangsbefund Panoramaschichtaufnahme.

Laut Schilderungen des Patienten war ihm die Füllung am Zahn 15 teilweise rausgefallen, und der Zahn wies einen leichten Druckschmerz auf. Sein behandelnder Zahnarzt hatte ihm nach klinischer und röntgenologischer Diagnostik (Abb. 1) empfohlen, den Zahn ziehen zu lassen und später mit einem Implantat zu versorgen. Der Patient bat bei seinem Hauszahnarzt ausdrücklich um den Versuch des Zahnerhalts, weshalb eine Revisionstherapie begonnen wurde. Nach mehreren Sitzungen wurde ihm Anfang Juni 2016 mitgeteilt, dass es Komplikationen bei der Behandlung gab und daher der Zahn nicht mehr zu erhalten sei.

Es wurden eine Panoramaschicht- und eine Einzelzahnaufnahme angefertigt (Abb. 2 und 3). Das OPG ließ initial auf eine insuffiziente Restauration und Wurzelfüllung an Zahn 15 mit Verdacht auf eine apikale Parodontitis vermuten. Im mittleren Wurzeltrittel stellte sich eine deutlich radiologisch erkennbare Struktur dar. Weiterhin konnten keine pathologischen Veränderungen diagnostiziert werden, alle konservierenden Füllungen waren suffizient. Die Einzelzahnaufnahme konnte den Verdacht auf eine insuffiziente Wurzelfüllung und eine apikale Parodontitis bestätigen. Weiterhin konnte die im mittleren Wurzeltrittel zentral gelegene Struktur als ein Instrumentenfragment befundet werden. Als Verdachtsdiagnose wurde weiterhin eine nach distal verlaufende Perforation auf Höhe des abgebrochenen Instruments gestellt. Der PA-Spalt stellte sich zirkulär verbreitert dar, und die apikale Läsion war nach distal verlagert.

Zustand nach Revisionsversuch mit apikaler Parodontitis. Zudem befand sich im mittleren Wurzeltrittel ein Instrumentenfragment. Zusätzlich lag der Verdacht auf eine Perforation nach distal vor.

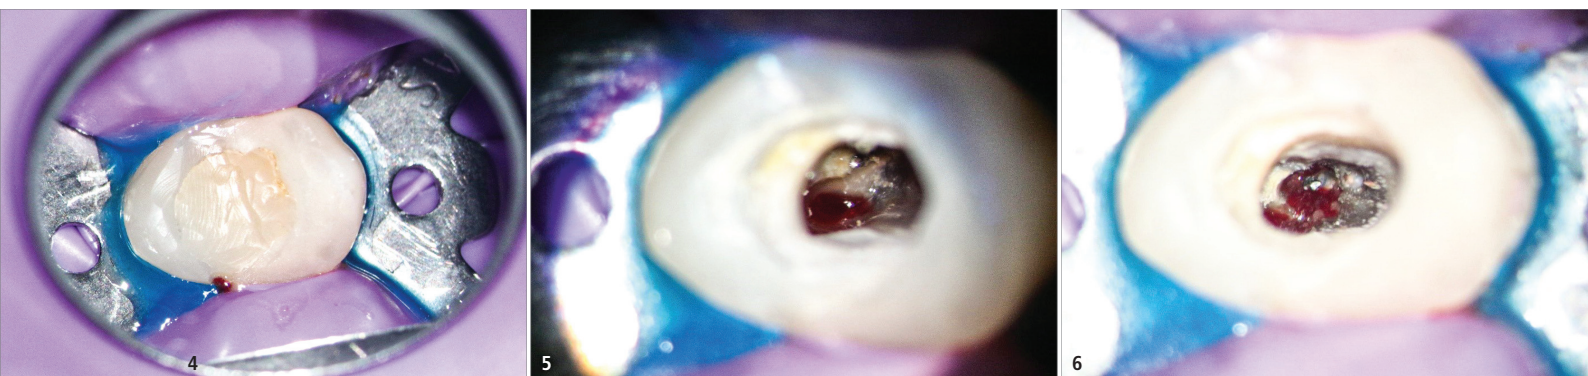
**Abb. 4:** Isolierung Zahn 15. – **Abb. 5:** Darstellung der Perforation. – **Abb. 6:** Fragment dargestellt.

Nach Infiltrationsanästhesie (Ultracain® D-S 1:200.00, Sanofi-Aventis) wurde der Zahn mittels Kofferdams (Cranberry, Smart Dam) isoliert (Abb. 4) und mit flüssigem Kofferdam (RUBBER DAM liquid, LyDenti) versiegelt. Unter Zuhilfenahme eines Dentalmikroskops (OPMI PROergo, Carl Zeiss) wurde der Zahn trepaniert, die Wattepellets und die medikamentöse Einlage entfernt. Der Wurzelkanaleingang konnte dargestellt werden, es konnten keine Risse oder Sprünge festgestellt werden. Nach initialer erwärmter Spülung mit NaOCl (5 %, lege artis, 50 Grad) und Säuberung des Wurzelkanalkavums konnte die nach

distal verlaufende Perforation inkl. dem zentral liegenden abgebrochenen Instrument dargestellt werden (Abb. 5 und 6). Es erfolgte eine weitere Desinfektion und Spülung mit erwärmtem Natriumhypochlorid (5 %, lege artis, 50 Grad). Dadurch wurde das infizierte Endodont und das vorhandene Granulationsgewebe desinfiziert und entfernt. Die Säuberung des Perforationsdefekts erfolgte neben der Desinfektionslösung zusätzlich mechanisch mit sterilen überlangen Rosenbohrern (Komet). Die Blutstillung erfolgte unter Zuhilfenahme von NaOCl. Das Instrument wurde im koronalen Anteil mittels Ultraschallinstrumenten (REDO, VDW) freigelegt. Durch den guten direkten Zugang und die Lage des Fragments musste nur sehr wenig Zahnschubstanz radikal präpariert werden. Aufgrund der klinischen Situation haben wir uns entschieden, das Instrument mittels „Tube-Technik“ zu entfernen. Hierfür wurde eine passende Kanüle ausgewählt und individuell dem Instrument angepasst. Diese wurde dann mit einem dualhärtenden Befestigungszement (RelyX Unicem, 3M ESPE) beschickt und platziert, und nach vollständiger Aushärtung konnte das Fragment schonend und vollständig entfernt werden (Abb. 7).

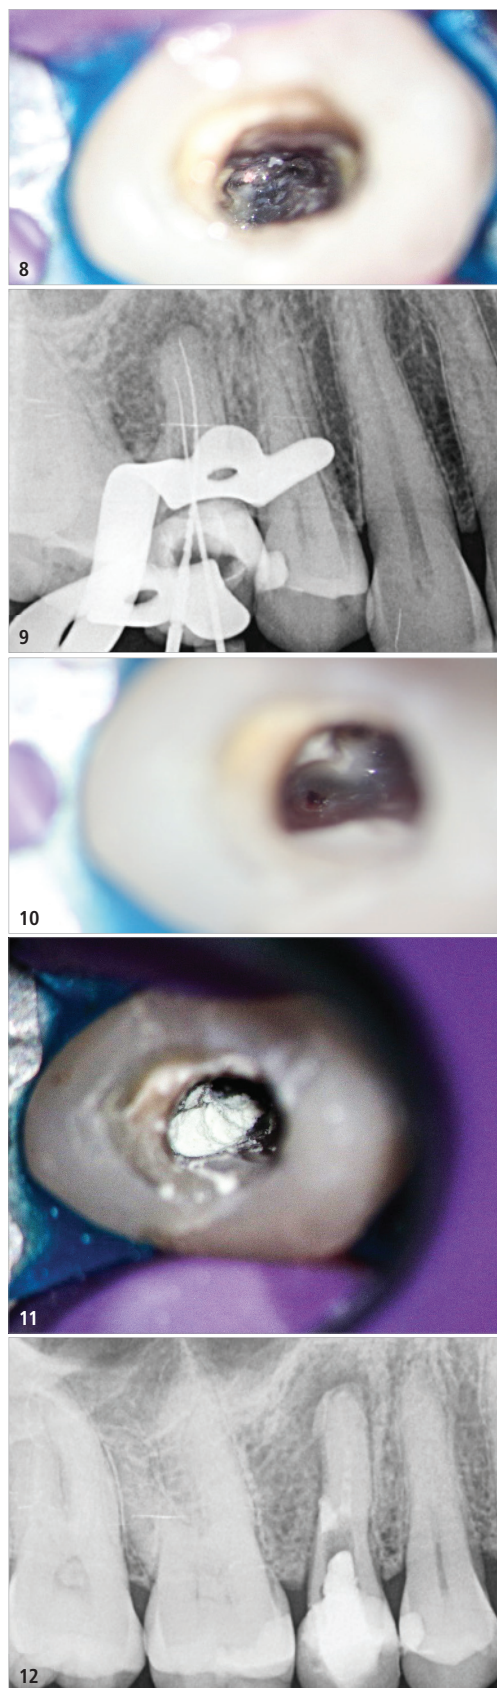
Nach Fragmententfernung konnten zwei separate Kanäle dargestellt werden, die sich im mittleren Drittel teilten (Abb. 8). Weiterhin zeigte sich, dass nur der bukkale Kanal bei der Erstbehandlung bearbeitet und gefüllt wurde. Die Sondierung erfolgte mit überlangen Sonden und MC K-Feilen 15/04 (VDW). Das Scouting wurde mit Handinstrumenten (C-Feilen ISO 08–15, VDW) durchgeführt. Zur elektronischen Längenmessung wurde das Raypex 6 (VDW) verwendet. Patency konnte nur palatinal erreicht werden. Die maschinelle Aufbereitung und Entfernung der alten Wurzelfüllung wurde mit einer RECIPROC®-Feile (R25, VDW) durchgeführt. Es erfolgte eine Röntgenmessaufnahme (Abb. 9). Tabelle 1 zeigt die Messwerte für den palatinalen sowie bukkalen Kanal.

Es folgte eine intensive Reinigung des Kanalsystems gemäß Desinfektionsprotokoll mit erwärmtem NaOCl und passiver Ultraschallaktivierung (Abb. 10). Die Kanäle und der Perforationsdefekt wurden gesäubert und getrocknet.

Die Perforation wurde mit MTA (Bio MTA, LyDenti) gedeckt. Vorher wurden die Kanaleingänge mit Teilen eines Schaumstoffpellets vor Verblockung oder Verunreinigung geschützt. Nach Aushärtung des MTAs wurden diese wieder entfernt (Abb. 11). Eine medikamentöse Einlage aus Calciumhydroxid (AH Temp, Dentsply Sirona) wurde eingebracht, die Kanaleingänge und die Perforationsdeckung erneut mit einem Schaumstoffpellet geschützt, eine Zwischenschicht Cavit (3M ESPE) eingebracht und die Trepanationsöffnung adhäsiv mit Tetric Flow A2 (Ivoclar Vivadent) verschlossen. Ein erneutes Röntgenkontrollbild wurde angefertigt (Abb. 12).

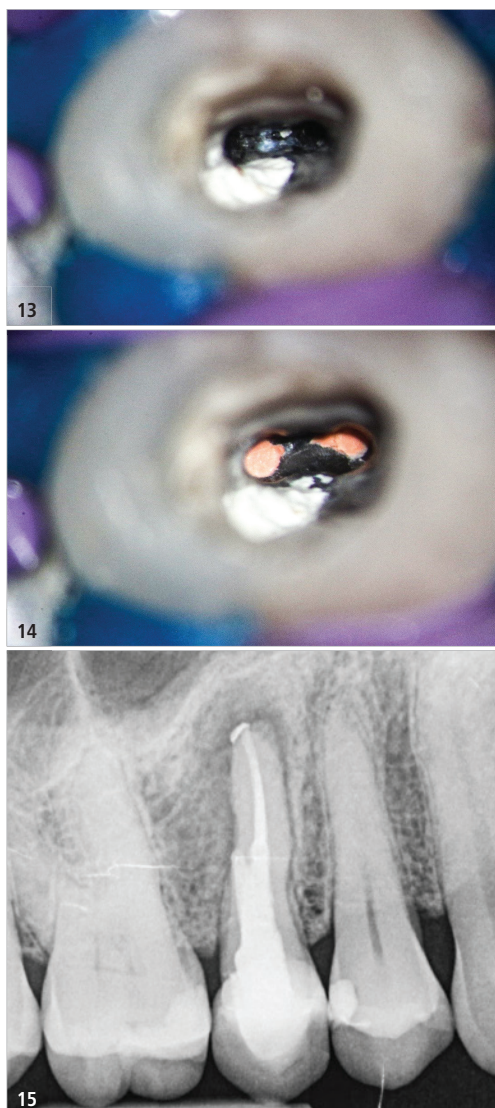
**Abb. 13:** Darstellung der Kanäle nach finaler Aufbereitung und Desinfektion. – **Abb. 14:** Darstellung der definitiven Wurzelfüllung. – **Abb. 15:** Röntgenkontrolle nach definitiver adhäsiver Füllung.

Zur definitiven Wurzelfüllung war der Patient beschwerdefrei. Der Zahn war klinisch symptomlos und wies keine Lockerung mehr auf. Nach Isolierung wurden der provisorische Verschluss und die medikamentöse Einlage entfernt und die Abdichtung und definitive Aushärtung der Perforationsdeckung kontrolliert (Abb. 13). Die MTA-Abdeckung war vollständig ausgehärtet und dicht. Danach erfolgte das Apical Gauging beider Kanäle mit Handinstrumenten. Die finale maschinelle Aufbereitung wurde mit RECIPROC®-Feilen R25/R40 (VDW) durchgeführt. Tabelle 2 zeigt Werte für beide Kanäle.

Die Wurzelfüllung wurde nach Einpassung der Mastercones mittels warm-vertikaler Kompaktion durchgeführt. B&L Heater und Obturator; als Sealer wurde AH<sup>+</sup> (Dentsply Sirona) verwendet. Ein Röntgenkontrollbild wurde angefertigt (Abb. 14). Die Kanäle konnten dicht und homogen gefüllt werden, palatinal ist ein apikaler Sealer-Puff erkennbar. Die Kavität wurde daraufhin mit AH Cleaner (Dentsply Sirona) gereinigt und mit einer definitiven adhäsiven Kunststofffüllung verschlossen. Nach Total Etch-Technik und Bonding mit XP Bond (Dentsply Sirona) wurden die Kunststoffe IVA Flow und Tetric EvoCeram A3

(Ivoclar Vivadent) für den definitiven Verschluss verwendet. Ein Abschlussbild wurde gemacht (Abb. 15).

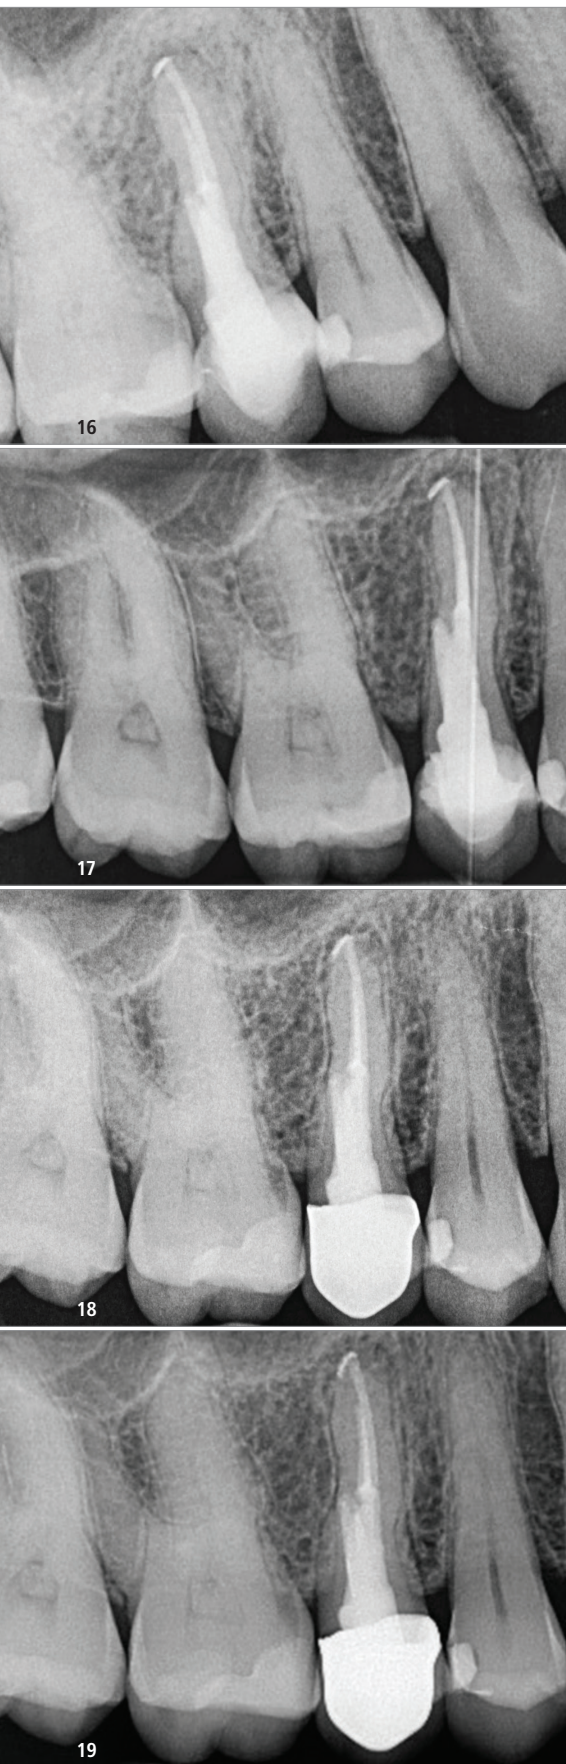
**Abb. 16:** Röntgenkontrolle 2016. – **Abb. 17:** Röntgenkontrolle 2017. – **Abb. 18:** Röntgenkontrolle 2018. – **Abb. 19:** Röntgenkontrolle 2021.

Im Verlauf erfolgten in Abständen von ca. sechs Monaten weitere Röntgenkontrollaufnahmen am 12. Dezember 2016 (Abb. 16) und am 26. Juli 2017 (Abb. 17). Der Zahn war die ganze Zeit beschwerdefrei, und röntgenologisch ist im Verlauf der Kontrollaufnahmen ein deutlicher Rückgang der apikalen Läsion zu erkennen. Im weiteren Verlauf, ca. eineinhalb Jahre nach der definitiven Behandlung, wurde der Zahn mit einer vollkeramischen Krone versorgt. Es erfolgten weiterhin regelmäßige Röntgenkontrollbilder (Abb. 18). Die letzte radiologische Kontrolle erfolgte 2021 (Abb. 19). In den Verlaufskontrollen zeigt sich eine stabile Situation, mit einer Ausheilung der apikalen Parodontitis, jedoch mit leicht verbreitertem PA-Spalt an der palatinalen Wurzelspitze. Der Sealer-Puff wurde teilweise resorbiert. Der Perforationsdefekt ist vollständig ausgeheilt und der Zahn symptomlos.

Im vorliegenden Fall hatte es radiologisch den Anschein, dass die apikale Parodontitis eher an der palatinalen Wurzel lokalisiert war. Hier wäre eine DVT-Aufnahme zur Beurteilung hilfreich gewesen, es wurde aber aufgrund der „Strahlendosis-Nutzen-Abwägung“ auf solch ein Bild verzichtet, da auch die weiteren Behandlungsschritte komplikationslos verliefen. Der apikale Sealer-Puff an der palatinalen Wurzel kann die Ursache dafür sein, dass im Verlauf der Röntgenkontrollaufnahmen der PA-Spalt leicht verbreitert erscheint. Da aber eine scharfe Begrenzung zu sehen ist und der Zahn sich symptomlos darstellt, kann man von einer vollständigen Ausheilung der apikalen Parodontitis ausgehen.

Die weiteren Röntgenkontrollaufnahmen innerhalb der letzten fünf Jahre zeigten eine stabile radiologische Situation. Auch die Perforationsdeckung zeigt im Verlauf keine radiologische Veränderung, die auf eine Reinfektion schließen lassen könnte. Auch der Zahn zeigte in diesem Zeitraum keinen klinischen Befund. Abschließend kann man davon ausgehen, dass die Behandlung als Therapieerfolg – im Sinne des Zahnerhalts – gewertet werden kann. Ein regelmäßiger Recall mit klinischer und radiologischer Beurteilung sollte aber weiterhin erfolgen.
