Mitunter werden röntgenologisch apikale Aufhellungen an Frontzähnen festgestellt, die weder eine Karies noch sonstige klinisch sichtbare Zahnhartsubstanzdefekte aufweisen. Darüber hinaus können Verfärbungen, verkürzte Wurzeln, Verengungen oder Aufweitungen des Wurzelkanals sowie interne oder externe Resorptionen beobachtet werden. Solche Befunde deuten darauf hin, dass der betroffene Zahn in der Vergangenheit ein Trauma erlitten hat – manchmal liegt jenes bereits mehrere Jahre oder gar Jahrzehnte zurück. Dieser Fachbeitrag stellt einige Fälle mit Spätfolgen von Frontzahntraumata vor.

# Spätfolgen von Frontzahntraumata

Dr. med. dent. Jörn Noetzel

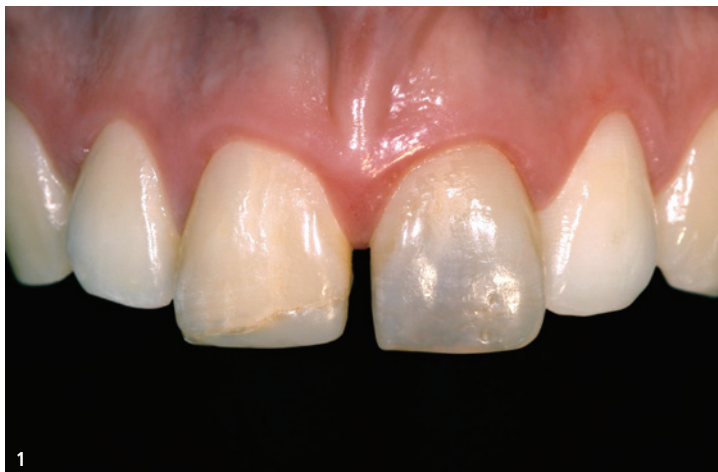
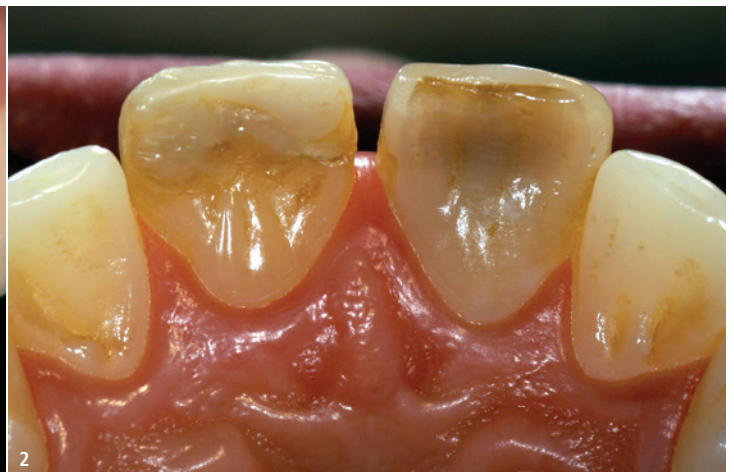
**Abb. 1:** Die erhebliche Verfärbung des Zahns 21 und ein ästhetisch unbefriedigender Kompositaufbau an Zahn 11 prägen die Ausgangssituation. – **Abb. 2:** Insbesondere bei der Ansicht von palatinal sind die Randspalten am Kompositaufbau deutlich erkennbar.

Ein 24-jähriger Patient stellte sich mit dem Wunsch nach ästhetischer Verbesserung der beiden mittleren Oberkiefer Schneidezähne vor (Abb. 1 und 2). Er berichtete von einem Unfall im Schwimmbad im Alter von elf Jahren, bei dem an Zahn 11 eine Schneidekante frakturierte. Während anfangs regelmäßig durchgeführte Sensibilitätstests stets ein positives Ergebnis gezeigt haben sollen, war nach sechs Jahren an Zahn 21 keine Reaktion mehr auf Kälte nachweisbar. Der Befund von Zahn 21 ergab eine deutliche Verfärbung der Zahnkrone, negative Kältesensibilität, Missempfinden (jedoch keine nennenswerten Schmerzen) bei der Palpation im Vestibulum, ein großes Kanallumen sowie eine periapikale Aufhellung. Zahn 11 zeigte eine nur leichte Verfärbung, positive Sensibilität, eine verkürzte Wurzel und einen verengten Wurzelkanal (Abb. 3). Beide Zähne wiesen eine physiologische Beweglichkeit auf, pathologische Sondierungstiefen lagen nicht vor. Die allgemeine Anamnese des Patienten war unauffällig.

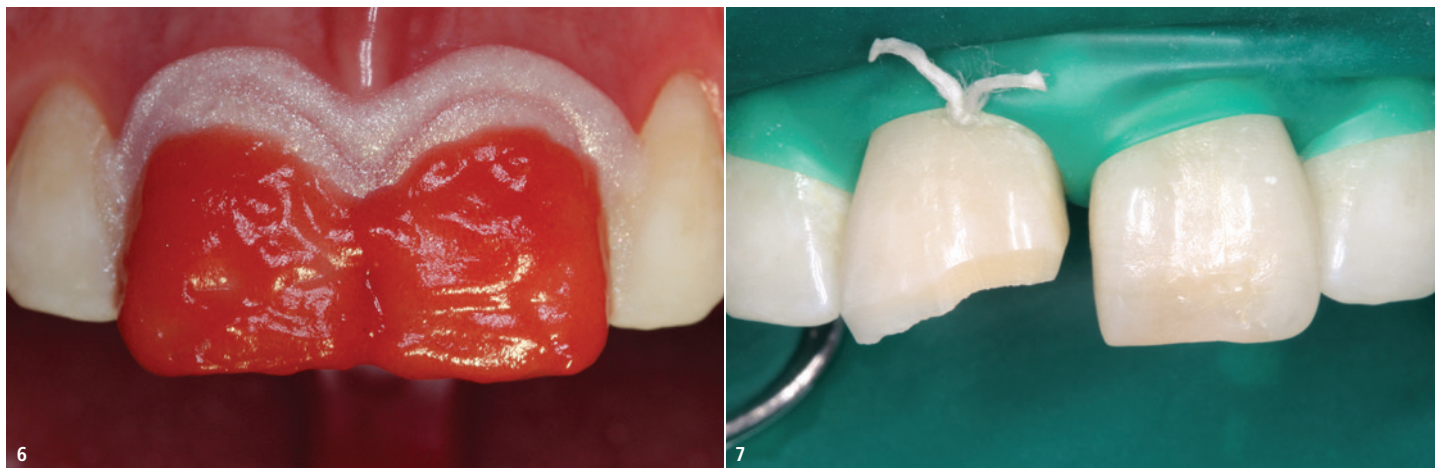
**Abb. 6:** Nach dem internen Bleichen von Zahn 21 wurden abschließend beide Zähne extern gebleicht. – **Abb. 7:** Kavitätenpräparation an Zahn 11 vor Applikation des neuen Kompositaufbaus.

Neben dem endodontischen Problem musste auch das ästhetische gelöst werden. Nach der Wurzelkanalbehandlung wurde ein internes Bleichen am Zahn 21 vorgenommen. Offensichtlich war der Diffusionsweg bis in den Zahnschmelz zu groß, sodass anschließend auch ein externes Bleichen erfolgen musste. Auch der noch vitale Zahn 11 wies eine etwas dunklere Farbe als die übrigen Frontzähne auf. Die Ursache dafür ist in einer vermehrten Dentinapposition im Kronenkavum zu suchen. Folglich wurde auch dieser Zahn extern gebleicht. Einen Monat später wurde der Kompositaufbau erneuert. Bleaching-Produkte hinterlassen für einige Tage reaktive Moleküle in den Zahnhartsubstanzen, die womöglich die Haftwerte bei der Adhäsiertechnik reduzieren. Die wissenschaftlichen Daten dazu sind nicht eindeutig. Während einige Studien einen negativen Effekt nachweisen konnten, zeigten andere keinen signifikanten Einfluss.<sup>17</sup> Aufgrund der bestehenden Unklarheit ist es sicher nicht nachteilig, mindestens zwei Wochen mit der Applikation von Kompositfüllungen zu warten. Zudem ist in den ersten Tagen nach der Bleichtherapie mit einem leichten Nachdunkeln des Zahns zu rechnen, sodass eine adäquate Beurteilung des erreichten Ergebnisses und die Auswahl der korrekten Kompositfarben auch erst verzögert erfolgen können.

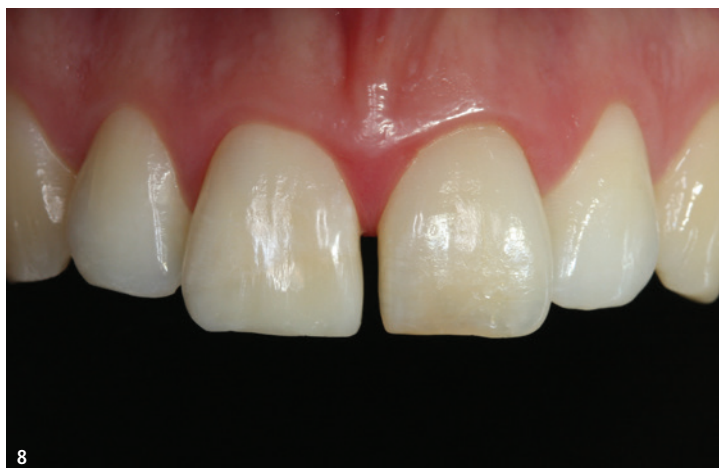
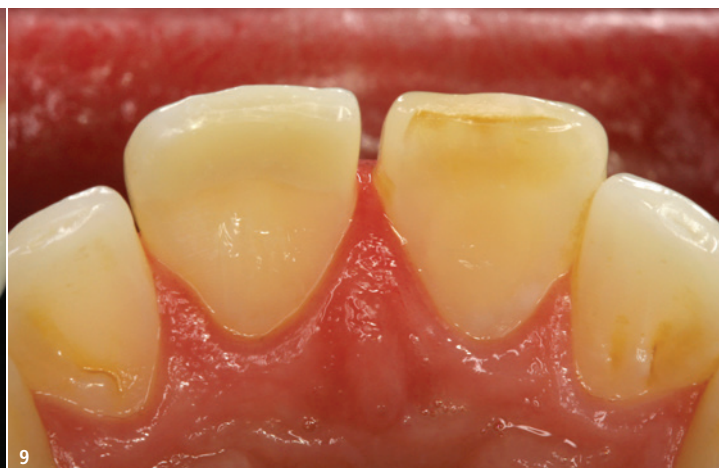
**Abb. 8:** Zustand nach Abschluss der Behandlungsmaßnahmen. – **Abb. 9:** Im Bereich der (abradierten) Schneidekante von Zahn 21 konnte keine vollständige Farbangleichung erzielt werden, was jedoch vom Patienten nicht als störend empfunden wurde.

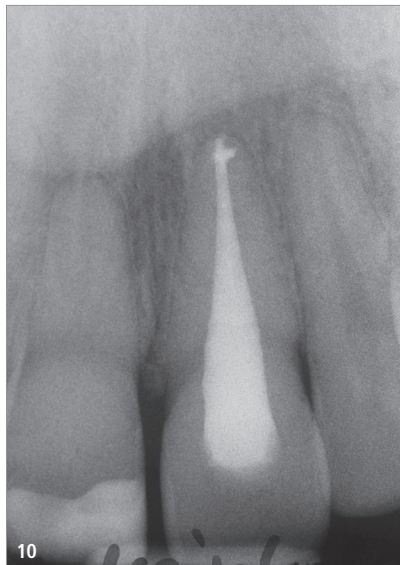
**Abb. 10:** Nach gut einem Jahr scheint die apikale Region an Zahn 21 entzündungsfrei zu sein. – **Abb. 11:** Präoperatives Röntgenbild mit einem in den Fistelgang eingeführten Guttapercha-Point. – **Abb. 12:** Zustand mit gesunden periapikalen Verhältnissen ein Jahr später.

von resorptiven Prozessen und einer weiteren Kanalobliteration an Zahn 11 gefunden (Abb. 10).

Als Unterfüllung vor dem internen Bleichen zum Schutz der Wurzelkanalfüllung vor eindringendem Bleichmittel wurde Glasionomerzement verwendet. Dies ist keine evidenzbasierte Entscheidung. Allerdings liegt es nahe, dass bei einer alternativen Verwendung von Komposit die Gefahr besteht, weite Teile des Dentins innerhalb der Trepanationsöffnung mit dem Adhäsivsystem zu versiegeln und damit die Bleichwirkung einzuschränken. Unabhängig davon ist immer darauf zu achten, dass die nach der Applikation der Unterfüllung verbleibende koronale Kavität bis leicht nach subgingival ausgedehnt ist, um auch im zervikalen Bereich eine suffiziente Aufhellung erzielen zu können (Abb. 5). Langfristig bleibt abzuwarten, ob das externe Bleichen des Zahns 11 eine zusätzliche Reizung des verbliebenen Pulpagewebes ausgelöst hat und womöglich eine weitere Obliteration oder gar Nekrose befördert. Aus ästhetischer Sicht erscheint die Dauerhaftigkeit des Bleichens beider Zähne von Interesse. Bei der Kontrolluntersuchung nach gut einem Jahr konnten diesbezüglich noch keine Auffälligkeiten beobachtet werden (Abb. 10).

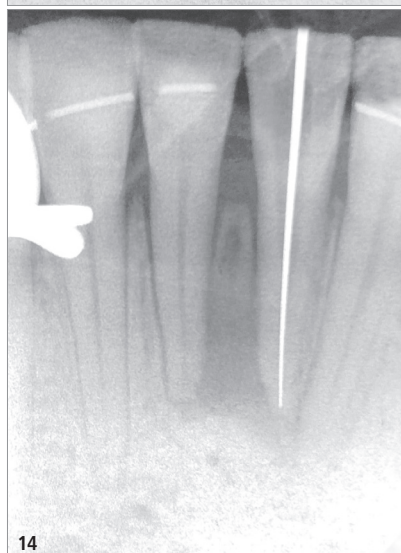
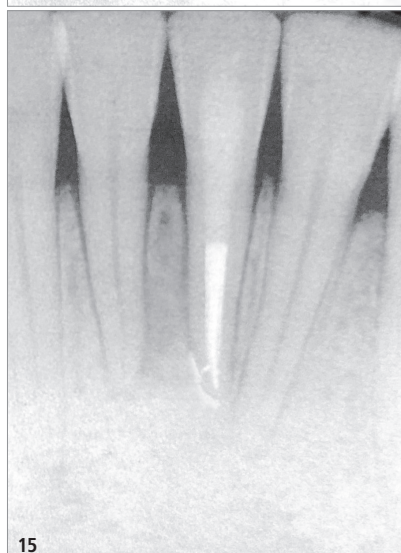
**Abb. 13:** Eine ausgedehnte Läsion, die bis zum benachbarten Zahn 41 reicht, prägt die Ausgangssituation. – **Abb. 14:** Auf der Röntgenmessaufnahme erscheint die Aufhellung noch prägnanter. – **Abb. 15:** Vollständige parodontale Heilung auch bei der bisher letzten Röntgenkontrolle dreieinhalb Jahre später.

Nach Abschluss der kieferorthopädischen Behandlung (im Alter von 16 Jahren, etwa zwei Jahre nach dem Unfall) war an den unteren Frontzähnen ein Retainer angebracht worden. Diesen empfand die Patientin mittlerweile ohnehin als störend (insbesondere bei der Interdentalraumhygiene), sodass er vor der Wurzelkanalbehandlung in Absprache mit dem KFO-Kollegen zunächst durchtrennt, schließlich vollständig entfernt und durch einen Positioner ersetzt wurde, wodurch sich zugleich die Applikation und Abdichtung des Kofferdams einfacher gestaltete (Abb. 13 und 14). Dieser Zahn besaß nur einen Wurzelkanal, der jedoch einen in vestibulolingualer Richtung länglichen Querschnitt aufwies. Aufgrund terminlicher Gründe seitens der Patientin wurde die Behandlung zweizeitig vorgenommen. Am zweiten Termin (17 Tage später) waren der Fistelgang bereits vollständig verschlossen und die Gingiva abgeheilt. Auch hier zeigten sich wieder bei allen Nachkontrollen röntgenologisch eine vollständige knöcherne Regeneration (Abb. 15) sowie klinisch gesunde parodontale Verhältnisse.
