## Der Kompositaufbau beim Frontzahn mit Pins und Wurzelschraube

Dr. Walter Weilenmann, Marvin Rueppel MSc, ETH, Gabriel Weilenmann MSc, ETH

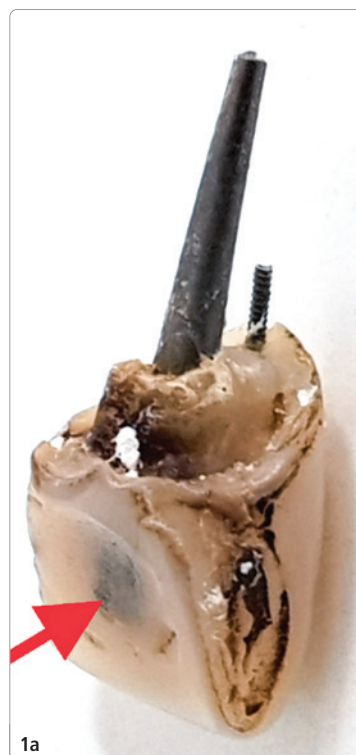
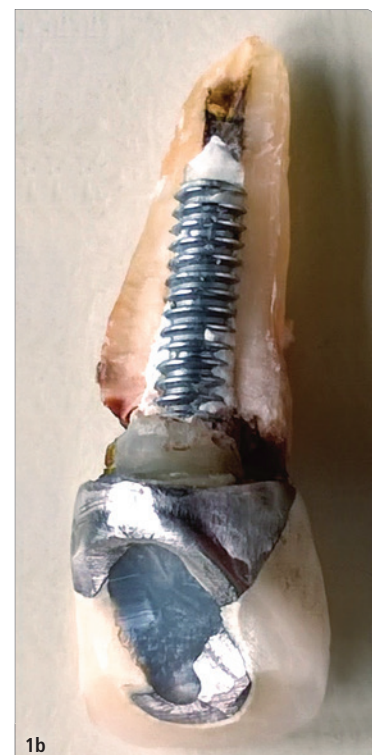
← **Abb. 1a:** Der Frontzahnaufbau 1+ luxierte sieben Jahre nach der Anfertigung. Die Verfärbung palatinal im Kanal-Inlay bedeutet Microleakage. Der labial gesetzte Pin kann nur die Rotation, aber nicht das Microleakage verhindern. In der Nähe ist die Knirschfacette (roter Pfeil). – **Abb. 1b:** Wurzelfraktur acht Jahre nach der Reparatur der Stiftkrone 2+ mit einer Wurzelschraube. Sie konnte dank ihrer Starrheit das Microleakage verhindern. Ihr Nachteil ist die Umlenkung der Kaukraft in einen Schub im Wurzelkanal.

Prinzipiell bewirkt die Kaukraft beim Essen und Bruxen einen axialen Druck auf allen Kauflächen der Seitenzähne. Er ist weitgehend unschädlich wegen der hohen Druckfestigkeit der Zähne (300–450 MPa). Bei den oberen Frontzähnen jedoch wirkt die Kaukraft quer zur Zahnachse und verursacht zwei Probleme: Erstens entsteht chronisch ein Zug palatinal am Zahn. Er kann gemäß dem Wöhler'schen Gesetz bei genügend hoher Anzahl (Bruxismus) wegen der schwachen Zugfestigkeit des Dentins (10–90 MPa) schon unter 10 MPa das Dentin ermüden. Daraus folgt ein Microleakage zwischen Wurzel und Komposit (Abb. 1a). Und zweitens kann ausnahmsweise auch ein starker Schub gegen den Zahn entstehen. Er kann die Wurzel längsfrakturieren, wenn ein festsitzender Wurzelanker den Schub an die labiale Wurzelwand weitergibt. Die Fraktur entsteht, wenn das Desmodont die palatinale Wurzelhälfte zurückhält. Dann entsteht in den dünnen Seitenwänden der Wurzel ein maximaler Zug. Kennzeichen der Gewaltfraktur sind trockene, saubere Bruchflächen (Abb. 1b). Es gilt also, beim Kompositaufbau den Zahn vor Zug und Schub resp. Microleakage und Wurzellängsfraktur zu schützen.

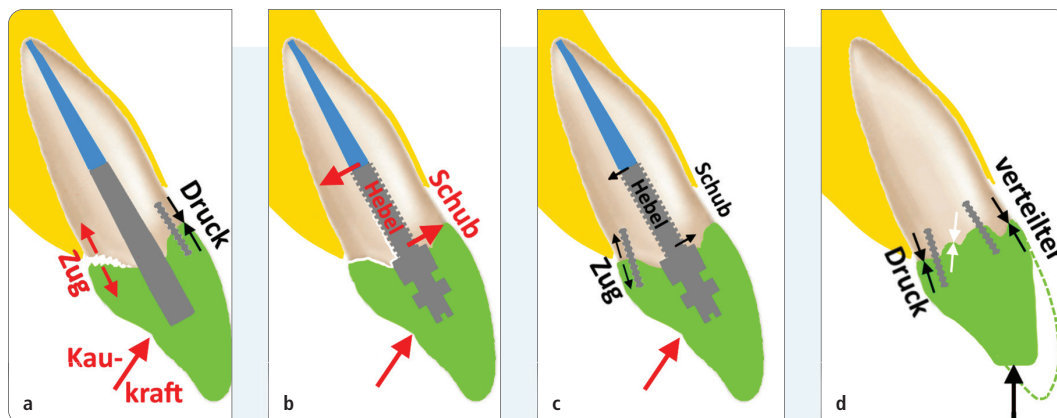
**Abb. 2:** Vier verschiedene Arten der Kompositverankerung, rote Pfeile = Gefahr, schwarze Pfeile = kleine Gefahr.

- a:** Glattwandiger Wurzelstift und labialer Pin, keine Zugverminderung;  
**b:** Wurzelschraube, ideale Zugverminderung, jedoch hohe Schubbelastung für die Wurzel;  
**c:** Wurzelschraube und palatinaler Pin, Zug- und Schubverminderung überall;  
**d:** Vitale Wurzel, zwei bis drei Pins, quere Retentionsrillen, Kopfbiss.

Gemäß der Balkentheorie verursacht eine Querkraft stets am Rande des Balkenlagers einen Zug in der Balkenoberfläche. Dieser Schwachpunkt befindet sich beim Frontzahn genau palatinal am Gingivarand. Hier muss ein Pin gesetzt werden, um die Adhäsion zu verstärken. Die Pins dürfen wegen der Gefahr von Lufteinschlüssen nicht mit Bulk-Fill-Technik einpolymerisiert werden. Pins und Wurzelanker müssen mit kleinen Portionen blasenfrei mit dem Dentin verbunden werden, sonst sind sie nicht kraftschlüssig und leiten die Kräfte zu wenig um. Die Abbildungen 2a und b analysieren die beiden Negativbeispiele von Abbildung 1a und b. Dabei zeigt Abbildung 2a den einfachen Kompositaufbau von Abbildung 1a. Der glatthewandige Wurzelstift (Abzugskraft 200 N) kann dem Zug nur wenig widerstehen, und der labial gesetzte Pin (Abzugskraft 100 N) verstärkt die Adhäsion palatinal kein bisschen. Abbildung 2b stellt die Wurzelschraube von Abbildung 1b dar. Sie hat eine enorme Abzugskraft von 1.000 N, und ihr Gewinde leitet den Zug im Bohrloch ideal in Druck um, sodass auch nach acht Jahren kein Microleakage zu sehen ist. Die Wurzelschraube leitet jedoch den Schub wie ein Hebel gegen die labiale Wurzelwand. Der glatthewandige Wurzelstift würde wegen seiner niederen Abzugskraft eher luxieren als die Wurzel frakturieren.

Die Abbildungen 2c und d zeigen zwei Aufbauten mit einer mechanisch besseren Kräfteverteilung. In Abbildung 2c ist die Wurzelschraube mit einem palatinal gesetzten Pin zu sehen. Dieser befindet sich im Zentrum des zugbelasteten Areals und sichert dort die Adhäsion. Zudem leitet er auch Schubkräfte um und entlastet so die Wurzelschraube. Empfehlenswert sind zwei palatinale Pins. Abbildung 2d zeigt einen Kompositaufbau bei einer vitalen Wurzel. Der Aufbau wurde als Kopfbiss modelliert. Nun entsteht beim Kauen und Knirschen vor allem ein axialer Druck mit wenig Querkraft. Empfehlenswert sind zwei palatinale Pins, weil

sie gemeinsam wegen ihrer Disparilität eine höhere Abzugskraft besitzen als ein einzelner Pin. Transversale Retentionsrillen schützen die Adhäsionsfläche vor Scherkräften, indem sie den horizontalen Schub in Druck umleiten (weiße Pfeile). Die Skizzen zeigen nur die mechanischen Haupteffekte und sind unvollständig. Es fehlen u. a. die Lagerkräfte, welche die Summe der Kraftvektoren gleich null setzen.

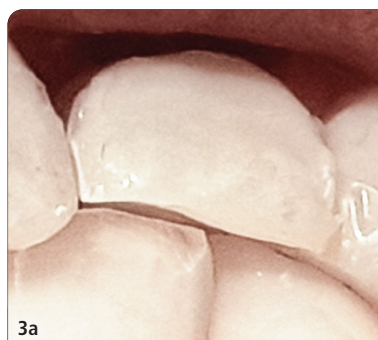
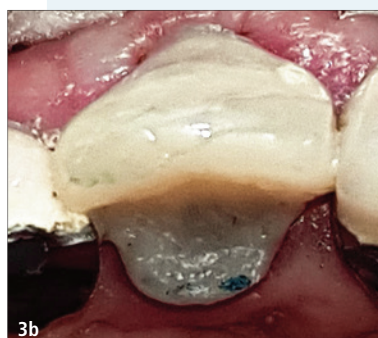
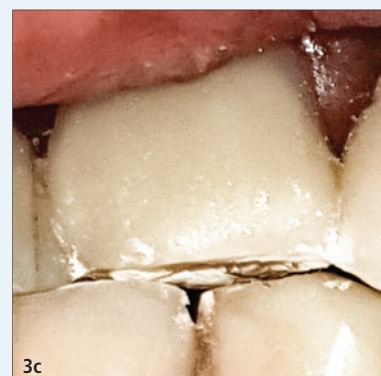
**Abb. 3a–c:** Drei Frontaufbauten mit vermindertem Schub. Die Aufnahmen sind während des Einschleifens entstanden. **a:** Flieger + (2)3 aus Komposit ohne Kontakt in einem vollständigen Gebiss; **b:** Aufbau 2+ mit einem horizontalen Kontaktpunkt ohne Vorgleitbahn in einem auf 321±123 reduzierten Gebiss; **c:** Aufbau 1+ mit Kopfbiss.

Die Querkraft beim Abbeißen und Kauen lässt sich nicht vermindern, aber jene beim Knirschen schon. Dies ist auch bei Kronen auf schlanken Frontzähnen und bei Fliegern sinnvoll. Dazu kann erstens der Aufbau außer Kontakt geschliffen werden (Abb. 3a). Vollbezahnte Patienten werden den fehlenden Kontaktpunkt nicht vermissen. Zweitens kann der Aufbau bei Patienten mit einem stark reduzierten Gebiss so modelliert werden, dass der Kontaktpunkt weit palatinal auf einer horizontalen Fläche liegt und keine Vorgleitbahn hat (Abb. 3b). Und drittens kann ein Kopfbiss modelliert werden (Abb. 3c). Dazu muss evtl. auch der Antagonist umgeformt werden.

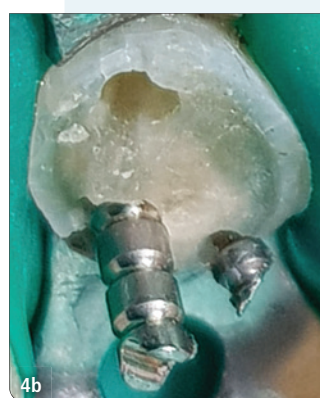
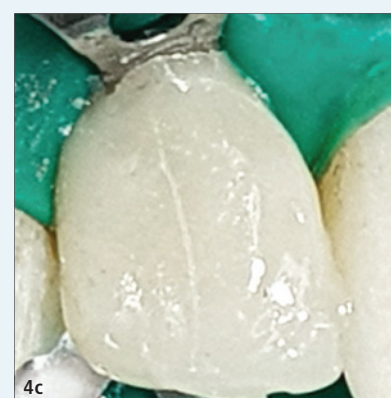
**Abb. 4:** Aufbau auf einem vitalen oberen Zapfenzahn 2+; **a:** Die abgebrochene, mit Leim beschichtete Krone von 2+. Darunter schimmert zirkulär eine dunkle Verfärbung durch. Das Microleakage war wegen der hohen Elastizität des dünnen Stumpfes unvermeidlich; **b:** Zwei gekürzte palatinale Pins und ein zu großes Bohrloch für einen dritten Pin; **c:** Der frei Hand modellierte Aufbau in leicht protrudierter Stellung.

Am meisten bruchgefährdet sind schlanke obere Frontzähne. Bei einer Kronenpräparation wird die Krone zirkulär 1 mm reduziert. Das erhöht ihre Bruchgefahr immens. Bei einer Reduktion von 7 auf 5 mm sinkt sie auf 26 Prozent des ursprünglichen Werts. Beim Zapfenzahn in Abbildung 4 änderte sich der Durchmesser von 5 auf 3 mm und die Bruchfestigkeit fiel auf nur noch 13 Prozent des ursprünglichen Werts (Abb. 4a). Trotz der Fraktur blieb die Wurzel vital. Wegen ihrer kleinen Dimension und geringen Nähe zu den Nachbarzähnen war das Setzen der Pins recht schwierig. Zunächst fiel die Wahl auf ganz dünne Pins (0,5 mm Parafix). Der erste gelang, der zweite brach jedoch ab und musste ausgebohrt und durch einen dickeren ersetzt werden (0,7 mm Parafix). Beim dritten brach sogar der Bohrer ab. Nach dem Ausbohren verblieb ein zu großes Loch (Abb. 4b). Darin wurde schließlich ein dritter Pin mit Komposit einpolymerisiert. Der Aufbau sollte eine protrudierende Stellung und keine Vorgleitbahn haben. Deswegen wurden beide lingualen Pins gekürzt. Die protrudierende Stellung des Aufbaus ist recht unauffällig (Abb. 4c).
