# Fragmententfernung mit der Tube-Technik – eine Fallpräsentation

Dr. Fabian Hieber, Dr. Christoph Zirkel

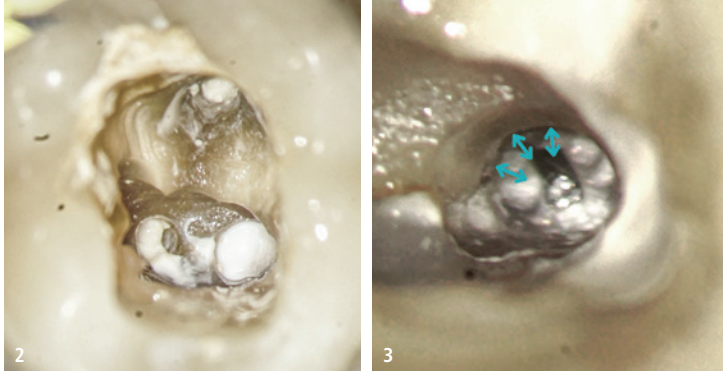
**Abb. 2:** Blick in die Kavität nach Entfernung des Provisoriums. Zu sehen ist der vermutete Substanzabtrag im Bereich des mesialen Pulpakammerbodens. Der mesiolinguale Kanaleingang wurde bereits weit aufpräpariert.

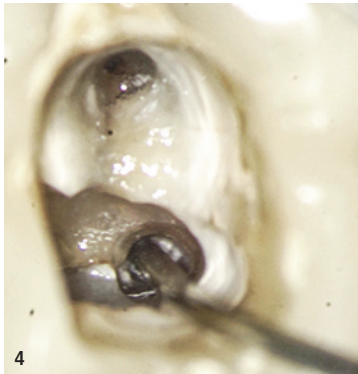
**Abb. 3:** Das Instrument nach Freilegung der koronalen 2 mm. Die blauen Pfeile markieren den Bereich der Innenkurvatur, in dem das Fragment noch freigelegt werden musste.

Um eine Entfernung des Fragments möglich zu machen, wurde der koronale Anteil (ca. 2 mm) des Instruments zirkulär mit einer ultraschallaktivierten K-Feile (15.02 U-Feile, NSK) freigelegt (Abb. 3). Hierbei wurde überwiegend in der Innenkurvatur gearbeitet. Nun wählte man eine Kanüle aus, die sich in leichter Klemmpassung über das Instrument applizieren ließ. Diese wurde mit einem selbsthärtenden Kompositzement (MaxCem Elite™, Kerr) befüllt und dann

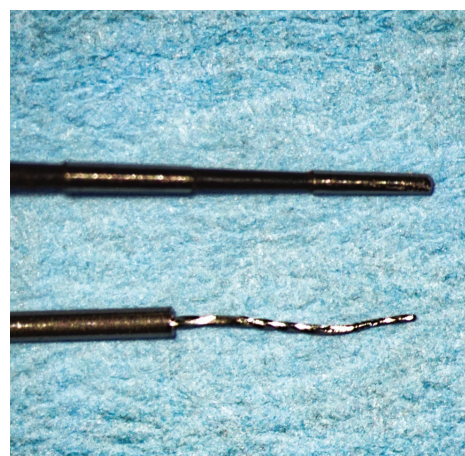
**Abb. 5:** Extra-orale Kontrolle des entfernten Fragments im Tube.

gezielt über das herausragende Ende gestülpt (Abb. 4). Nach der Aushärtung des Zements wurde die Spülkanüle gegen den Uhrzeigersinn rotiert, um das Instrument herauszudrehen. Hierzu ist die Kenntnis, um welches Instrument es sich handelt, entscheidend (links- oder rechtsschneidend). Unterstützend fand währenddessen eine Aktivierung der Kanüle durch Ultraschall statt. Dies erweist sich in solchen Fällen häufig als hilfreich. Die Vollständigkeit des entfernten Instruments konnte extraoral nun geprüft und bestätigt werden (Abb. 5 und 6).

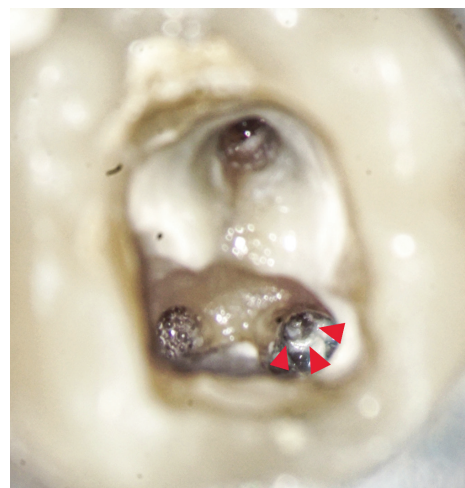
**Abb. 6:** Ansicht nach Entfernung des Instrumentenfragments. Die roten Pfeile markieren den nun frei sichtbaren Eingang des mesio-lingualen Wurzelkanals.

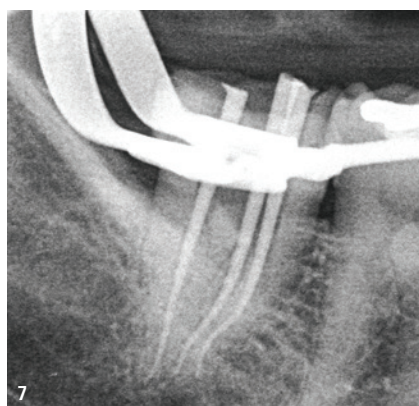
**Abb. 7:** Mesialexzentrische Zahnfilmaufnahme mit eingebrachten Masterpoints.

Da auch die Durchgängigkeit des Wurzelkanals mit einer C-Pilot-Feile (10/02) verifiziert werden konnte (Abb. 7), wurde keine Röntgenkontrollaufnahme nach Entfernung des Fragments angefertigt. Ab diesem Zeitpunkt konnte die Wurzelkanalbehandlung im herkömmlichen Vorgehen vollendet werden. Zur mechanischen Aufbereitung wurden maschinelle Nickel-Titan-Instrumente (RECIPROC® und VDW. ROTATE, VDW) mit Handinstrumenten kombiniert. Dies wurde begleitet von ausgiebigen Spülungen mit 3%igem Natriumhypochlorit, das wiederholt mit Schall aktiviert wurde (EDDY®, VDW). Zur Entfernung des entstandenen Smearlayers wurde 40%ige Zitronensäure verwendet.

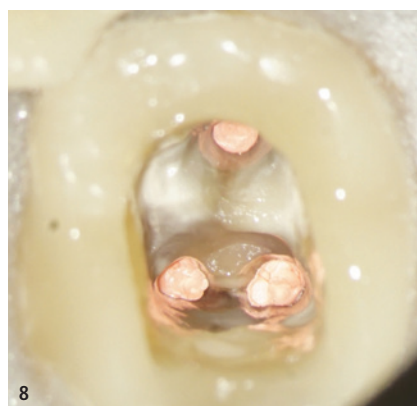
**Abb. 8:** Ansicht der Kavität nach Wurzelkanalfüllung, Säuberung und Bonding.

Bei Wiedervorstellung zum zweiten Termin war die Patientin beschwerdefrei. Die Obturation des Wurzelkanalsystems erfolgte mithilfe eines Sealers auf Epoxidharzbasis (AH Plus®, Dentsply Sirona) und warmvertikaler Kompaktion der Guttapercha. Die Kavität wurde anschließend durch Munce-Bohrer (HanChaDent) angefrischt und mit Aluminiumoxidpulver (90 µm) ausgestrahlt. Der postendodontische Verschluss erfolgte nun unter Verwendung eines selbstätzenden Zweikomponenten-Bondings (CLEARFIL™ LINER BOND 2V, Kuraray Noritake; Abb. 8). Die Kanaleingänge wurden vorab durch eine Schicht Bulk-Fill-Komposit (SDR flow+, Dentsply Sirona) abgedeckt, ehe die restliche Kavität mit einem dualhärtenden Kompositmaterial (LuxaCore Z, DMG) in Mehrschichttechnik verschlossen wurde. Das Behandlungsergebnis wurde letztlich mit einer Zahnfilmaufnahme kontrolliert.
