# Komplexe Revision zweier Oberkieferzähne mit Langzeit-Recall

Dr. Bernard Bengs

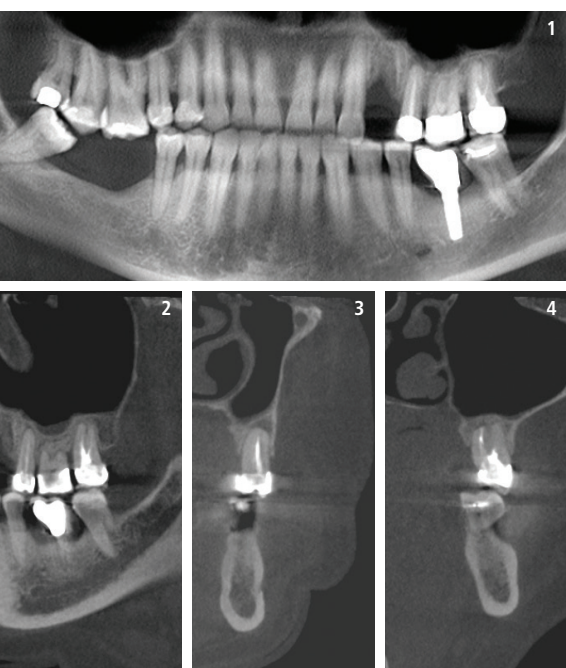
gefertigtes DVT (Abb. 1) und die dabei festgestellten Befunde. Zahn 24 war im Vorfeld extrahiert worden, er sollte durch ein Implantat ersetzt und später beim Hauszahnarzt mit einer Krone versorgt werden. Das Großfeld-DVT zeigte bei genauer Betrachtung der entsprechenden Schnittbilder an den benachbarten Zähnen 25 und 27 unvollständige Wurzelfüllungen, ferner Hinweise auf unbehandelte Kanalsysteme sowie periapikale Osteolysen (Abb. 2–4). Da zum einen bestehende entzündliche Prozesse die Einheilung eines in anatomisch benachbarten Bereichen inserierten Implantats kompromittieren können und zum anderen der langfristige Erhalt auch vorgeschädigter Zähne als übergeordnetes Behandlungsziel mit der Patientin festgelegt worden war, wurde die Planung von endodontischen Revisionen bei Zahn 25 und 27 abgestimmt.

**Abb. 1:** Großfeld-DVT des überweisenden Kieferchirurgen. – **Abb. 2:** Sagittaler DVT-Ausschnitt der Region 24–27 bzw. 34–37. – **Abb. 3:** Coronaler DVT-Schnitt Zahn 25, asymmetrisch angeordnete WF und Osteolyse klar erkennbar. – **Abb. 4:** Coronaler DVT-Schnitt Zahn 27, unbehandelter Kanal und Osteolyse deutlich sichtbar.

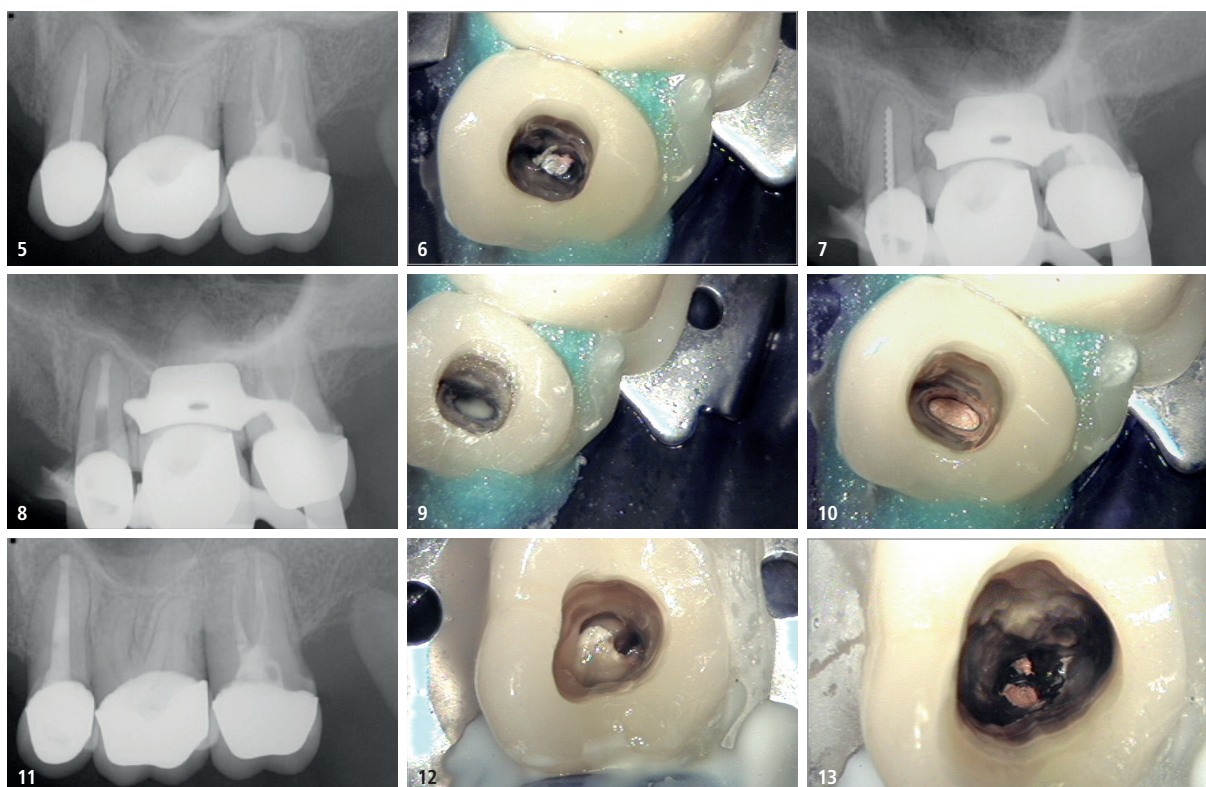
Es wurde ein diagnostisches Einzel-Röntgenbild von Zahn 25 und 27 (Abb. 5) gefertigt. Dabei fiel auf, dass, bedingt durch die anatomischen Überlagerungen von Sinusboden und Jochbein, die in den DVT-Schnitten sichtbaren Läsionen kaum wahrnehmbar erschienen. Dies ist bei osteolytischen Prozessen, die noch nicht die Kortikalis durchbrochen haben, sehr häufig der Fall.<sup>1</sup> Aus diesem Grund ist die überlagerungsfreie Darstellung anatomischer Strukturen mithilfe eines DVT für eine sichere Diagnose eine wichtige Ergänzung herkömmlicher zweidimensionaler Röntgenbilder. In vielen Fällen ermöglicht eine dreidimensionale Abbildung sogar erst die Entdeckung periapikaler Läsionen.<sup>2</sup> Kritisch angemerkt sei, dass ein Großfeld-DVT, wie hier zur Implantatplanung angefertigt, für endodontische Fragestellungen nur bedingt geeignet ist. Ein hochauflösendes Kleinfeld-DVT, z. B. mit einem Volumen von 40x40 mm, ist erheblich detailreicher und ermöglicht eine sehr viel präzisere Diagnostik und Behandlungsplanung. Im vorliegenden Fall wurde auf ein zusätzliches DVT im Hinblick auf eine

**Abb. 5:** Diagnostisches Röntgenbild Zahn 25 und 27. – **Abb. 6:** Klinisches Foto Trepanation Zahn 25. – **Abb. 7:** Röntgenmessaufnahme Zahn 25. – **Abb. 8:** Röntgenkontrolle MTA-Plug Zahn 25. – **Abb. 9:** Klinisches Foto des MTA-Plugs Zahn 25. – **Abb. 10:** Klinisches Foto der WF Zahn 25. – **Abb. 11:** Röntgenkontrolle WF und Stift Zahn 25. – **Abb. 12:** Klinisches Foto Trepanation Zahn 27 mit Glasfaserstift palatinal. – **Abb. 13:** Klinisches Foto freigelegter Pulpa-boden Zahn 27 mit Kanaleingängen.

Nach erfolgter Behandlungskonzeption wurde die Revision von Zahn 25 einzeln durchgeführt. Die vorhandene Krone wurde unter dem Mikroskop (ProErgo®, ZEISS) trepaniert (Abb. 6), danach wurde die alte Wurzelfüllung entfernt, teilweise mit rotierenden Instrumenten (ProTaper® D1–D3, Dentsply Sirona), teilweise sonoabrasiv (VDW.ULTRA®, VDW), da in diesem Fall zwei apikal konfluierende Kanalsysteme vorlagen, deren komplexe Gestalt mit den runden Querschnitten rotierender Instrumente nicht ausreichend erfasst werden kann. Die Bestimmung der Arbeitslänge geschah endometrisch (Root ZX®, J. Morita Europe) und wurde röntgenologisch überprüft (Abb. 7). Die anschließende Präparation der Kanäle geschah vollrotierend (HyFlex CM®, COLTENE). Die massive Infektion des Kanalwanddentin erforderte

eine erhebliche Aufbereitungsgröße, bestimmt durch Apical Gauging: Rotierend bis Größe 60.04, gefolgt von manueller Präparation mit K-Feilen bis zur ISO-Größe 80. Während der gesamten Aufbereitung wurde permanent mit erwärmtem NaOCl 6 % gespült (CanalPro®, COLTENE), die Aktivierung der Flüssigkeit geschah mittels Schallenergie (EDDY®, VDW). Nach erfolgter Abschlussspülung (EDTA 17 %, gefolgt von NaOCl 6 %) sowie Kanaltrocknung mit sterilen Papierspitzen und Alkohol wurde im apikalen Drittel ein MTA-Plug (MTA Angelus®, Angelus) auf einem Kollagenwiderlager (collacone®, Straumann) eingebracht (Abb. 8 und 9). Der Vorteil dieser Technik ist das Vermeiden einer Extrusion von Wurzelfüllmaterial, was bei dem gegebenen großen Kanalquerschnitt, der ausgeprägten Osteolyse und der Nähe zum Sinusboden bei klassischer Guttapercha-Fülltechnik in warm-vertikaler Kompaktion eindeutig risikobehaftet gewesen wäre. Nach Röntgenkontrolle des MTA-Plugs wurde dieser mit

erwärmter Guttapercha überschichtet (Abb. 10). Ergänzend sei erwähnt, dass die Platzierung der Kofferdamklammer bewusst auf dem Nachbarzahn 26 stattfand, da bei einer vorab im DVT bestimmbaren eher kurzen Arbeitslänge (18 mm) Überlagerungen in zu fertigenden Röntgenbildern durch die Klammer so von vornherein vermieden werden konnten. Der Verschluss des Zahnes nach Konditionierung mittels Sandstrahler wurde adhäsiv unter dem Mikroskop durchgeführt, verwendet wurde ein dualhärtendes Adhäsivsystem (Excite® DSC, Ivoclar Vivadent) und zwei Composite (Rebilda DC®, VOCO; Filtek Supreme® A3 Dentin, 3M ESPE). Ferner wurde ein Glasfaserstift (D.T. Light-Posts Illusion X-RO®, VDW) zur Erhöhung der Retention in das Aufbaumaterial eingebettet (Abb. 11).

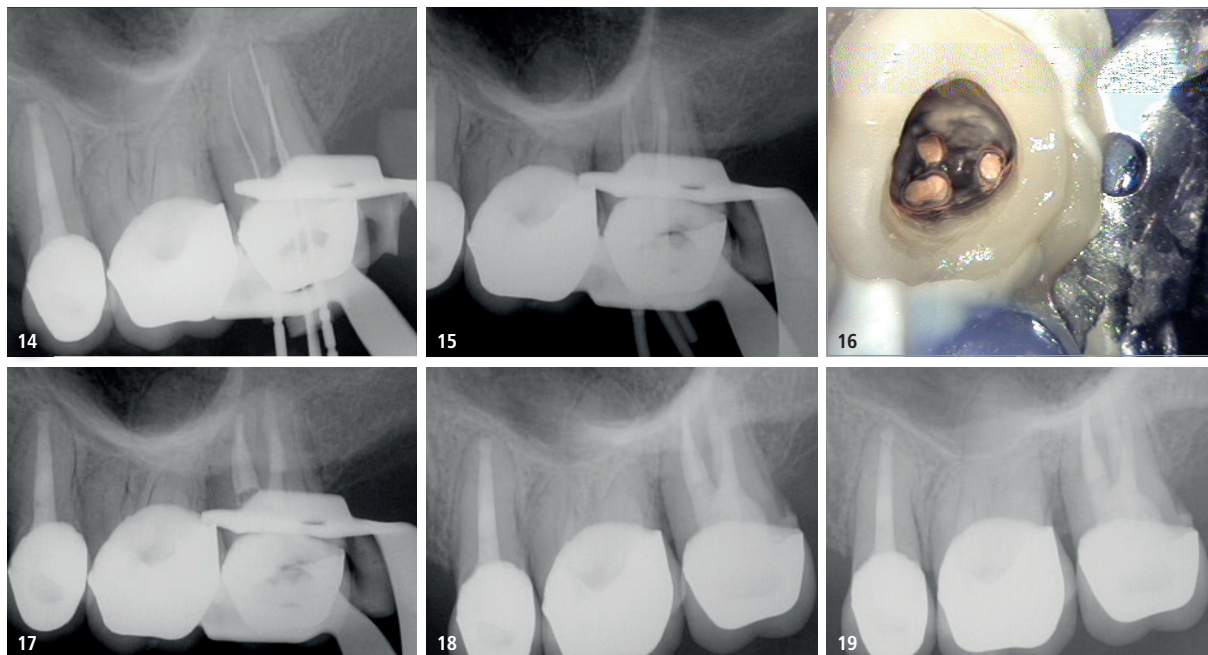
**Abb. 14:** Röntgenmessaufnahme Zahn 27. – **Abb. 15:** Röntgenkontrolle Zahn 27 mit MTA-Plug und Guttapercha-Masterpoints. – **Abb. 16:** Klinisches Foto der Wurzelfüllungen Zahn 27. – **Abb. 17:** Röntgenkontrolle WF Zahn 27. – **Abb. 18:** Röntgenkontrolle Zahn 27 nach Verschluss. – **Abb. 19:** Röntgenkontrolle Zahn 25 und 27 nach zwölf Monaten.

Abschlussspülung analog zu Fall 1 mit EDTA 17 % und NaOCl 6 %, Aktivierung 3 x 20 Sekunden (EDDY®, VDW). Palatinal wurde ein MTA-Plug zum Verschluss des apikalen Drittels und der Stiftperforation eingebracht. Die Kontrolle des MTA-Plugs erfolgte zusammen mit den nach sorgfältigem Conefit eingebrachten Guttapercha-Masterpoints (Autofit®, Kerr; Abb. 14).

Die Obturation wurde mit Guttapercha und AH Plus® Sealer (Dentsply Sirona) in warm-vertikaler Kompaktion ausgeführt (elementsfree®, Kerr; Abb. 15 und 16). Der adhäsive Verschluss erfolgte entsprechend der Beschreibung in Fall 1 mit Komposit und einem in den palatinalen Kanal eingebrachten Glasfaserstift (Abb. 17).

Die röntgenologischen und klinischen Nachuntersuchungen erfolgten nach sechs, zwölf (Abb. 19) und vierund-

zwanzig Monaten (Abb. 20). Da die Patientin völlig beschwerdefrei war und die postoperativen Aufnahmen keine Hinweise auf entzündliche Prozesse gaben, war in Regio 24 durch den überweisenden Kieferchirurgen ein Implantat eingebracht und dieses später vom Hauszahnarzt mit einer Krone versorgt worden.

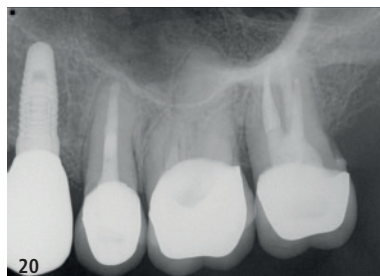
**Abb. 20:** Röntgenkontrolle Zahn 25 und 27 nach zwei Jahren, Implantat Zahn 24 wurde zwischenzeitlich andernorts inseriert und prothetisch versorgt. – **Abb. 21:** OPTG des Überweisers sechs Jahre nach Behandlung. – **Abb. 22:** Röntgenkontrolle WF Zahn 25 und 27 sechs Jahre post OP.

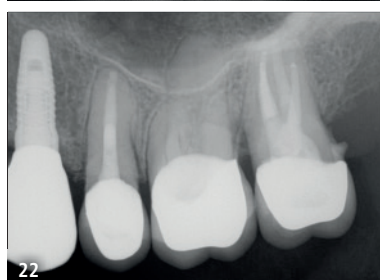
Sechs Jahre später stellte sich die Patientin erneut vor, da im rechten Unterkiefer in Regio 46 und 47 nach Entfernung des Weisheitszahnes 48 in der kieferchirurgischen Praxis weitere Implantate inseriert worden waren (Abb. 21). In diesem Zuge wurde die Patientin zur Röntgenkontrolle der endodontisch behandelten Zähne 25 und 27 erneut überwiesen. Die Aufnahme von Zahn 25 und 27 sechs Jahre post OP (Abb. 22) zeigte auch nach dieser langen Zeit, bei den bereits erwähnten Einschränkungen zweidimensionaler Abbildungen in der Beurteilbarkeit, reizlose apikale Verhältnisse. Allerdings fand sich ein Konkrement an der Distalfäche der Wurzel von Zahn 27, ein Hinweis auf mögliche parodontale Probleme.

Die klinische Untersuchung erwies, dass es im Laufe der Jahre durch eine marginale Parodontitis zu einer erheblichen gingivalen Rezession gekommen

war – mit freiliegenden Kronenrändern an den Palatinalflächen. Dies stellt ein erhebliches Risiko für eine Rekontamination der Kanalsysteme dar, da die Kronenränder der mittlerweile über 30 Jahre alten Kronen bereits kariös unterminiert waren. Insofern erfolgte die umgehende Rücküberweisung an den Hauszahnarzt mit der Bitte um zeitnahe Erneuerung des Zahnersatzes.
