# Versorgung eines Frontzahntraumas in Verbindung mit einer Alveolarfortsatzfraktur

**Maythem Al-Fartousi, M.Sc.**

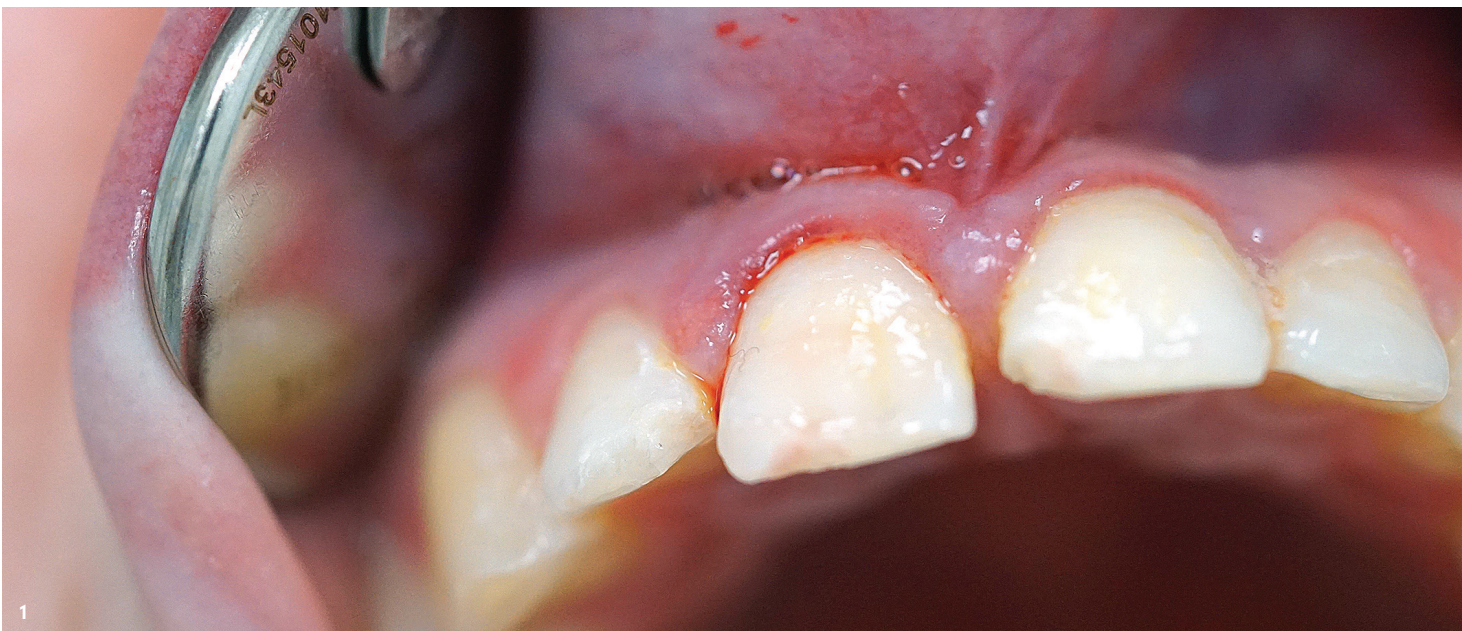
tierte sich in einem guten Allgemeinzustand und verspürte nach dem Trauma keine großen Schmerzen. Sie berichtete jedoch über Schmerzen, die bei der Okklusion auftraten. Bis auf eine Schürfwunde an der Oberlippe waren keine weiteren Weichteilschäden ersichtlich. Der Zahn 11 war leicht extrudiert, nach palatinal verlagert und leicht beweglich (Grad 2: horizontale Beweglichkeit zwischen 1 und 2 mm). Weiterhin zeigte der Zahn eine Schmelz-Dentin-Fraktur. Außerdem ergab die klinische Untersuchung eine Blutung aus dem parodontalen Stützgerüst (Sulkusblutung) und einen vergrößerten parodontalen Spalt (Abb. 1 und 2).

**Abb. 1 und 2:** Klinische Darstellung des nach palatinal luxierten Zahns 11.

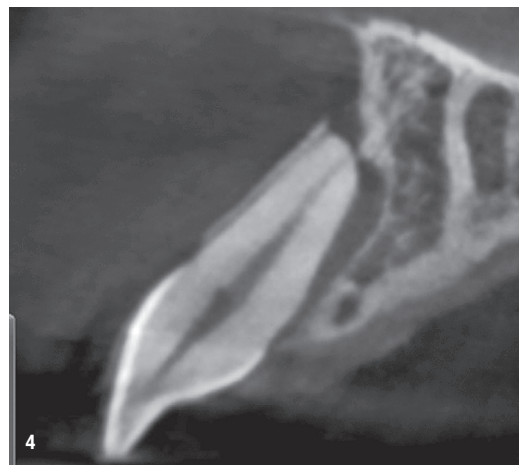
nöten, um die Repositionstechnik zu bestimmen. Da die Verschiebung von lateralen Luxationsverletzungen häufig nach bukkal oder palatinal erfolgt, lassen intraorale 2D-Röntgenaufnahmen die Schwere der Verletzung in der Sagittalebene möglicherweise nicht erkennen.<sup>6</sup> In diesem speziellen Fall waren die Bilder der periapikalen Röntgenaufnahmen in Bezug auf die Art der Verletzung nicht ausreichend schlüssig, daher war eine DVT-Untersuchung zur Diagnose der Art des Zahntraumas indiziert. Die DVT-Aufnahmen zeigten und bestätigten die Fraktur des Alveolarfortsatzes und die laterale Wurzelverschiebung (Abb. 3–5).

**Abb. 3–5:** Darstellung der lateralen Luxation des Zahns 11 und der Alveolarfortsatzfraktur mit periapikaler Röntgenaufnahme, sagittal und axial im DVT. **Abb. 6:** Schienung der Zähne nach initialer Reposition.

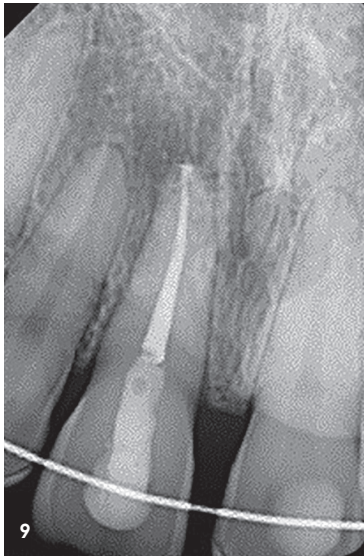
**Abb. 9 und 10:** Kontrollaufnahme (Zahnfilm) bei der Follow-up-Untersuchung nach einem Monat (mit der ersichtlichen Schiene) und nach zwei Jahren (Bild ohne Schiene). – **Abb. 11:** Kontrollaufnahme (DVT) bei der Follow-up-Untersuchung nach 24 Monaten. Es zeigt sich eine gute Heilung der Alveolarfortsatzfraktur.

In der zweiten Sitzung, die zwei Tage danach erfolgte, ergab die Vitalitätsprüfung des Zahns 11 eine positive Reaktion auf Kälte. Die Perkussionstestung des Zahns 11 war positiv (+) im Vergleich zum Zahn 21 (-). Im Hinblick auf die Schmelz-Dentin-Defekte erfolgte ein Eckenaufbau der mesialen Kante des Zahns 11. In der dritten Sitzung (einen Monat nach Trauma) erfolgte die Anfertigung eines Zahnfilms zur Kontrolle (Abb. 9 und 10). Auch hier war die Vitalität des Zahns 21 positiv (+). In der dritten Sitzung erfolgte dann die Entfernung der Schiene.
