# MTA-Verschluss eines unfallverletzten Zahns mit internem Bleichen

Dr. Paul Meyer, Dr. Christoph Schoppmeier

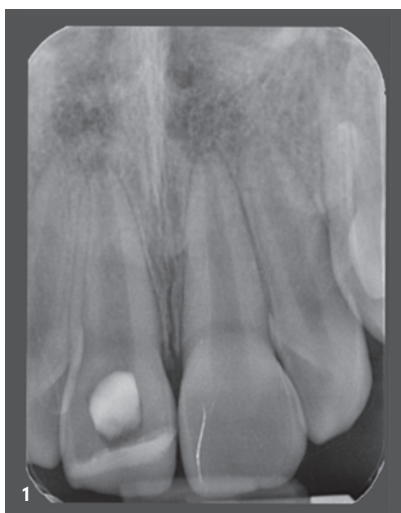
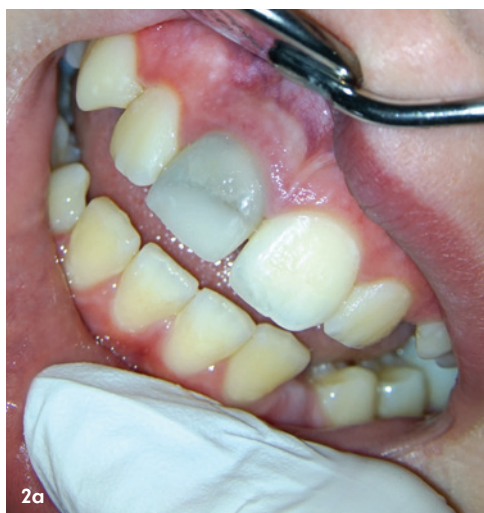
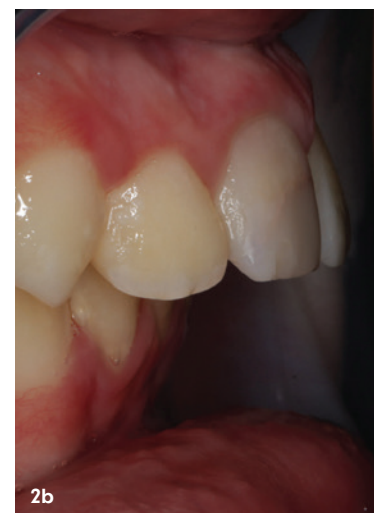
**Abb. 1:** Diagnostisches Röntgenbild: Der Patient wurde von seinem Hauszahnarzt überwiesen. Auf dem Alio-loco-Zahnfilm ist am Zahn 11 eine röntgenopake provisorische Deckfüllung zu erkennen. (© Dr. Hilgner & Dr. Vogt) – **Abb. 2a:** Klinische Ausgangssituation: Zur Dokumentation des Behandlungserfolges ist ein Fotostatus zu empfehlen. Der Zahn 11 imponiert durch eine gräuliche zervikale Verfärbung. – **Abb. 2b:** Klinische Ausgangssituation: Bei dem Patienten liegt ein deutlich vergrößerter Overjet vor. Ab einem Overjet >3 mm erhöht sich bereits das Risiko eines dentalen Traumas.

Der zwölfjährige Patient stellte sich in Begleitung seiner Eltern mit einer Überweisung zur endodontischen Versorgung des Zahns 11 vor. Er berichtete, vor anderthalb Jahren ein Frontzahntrauma während eines Scooter-Sturzes erlitten zu haben. Auf dem mitgebrachten Fremdrontgenbild zeigte sich ein alio loco trepanierter Zahn mit einem deutlich offenen Apex und einer apikalen Osteolyse (Abb. 1). Klinisch war die Inzisalkante mit einer Kompositfüllung restauriert. Der zervikale Anteil des Zahns war bis zur Füllung gräulich verfärbt. Den jungen Patienten störte die Verfärbung des Zahns und er wünschte eine ästhetische Rehabilitation.

Bezüglich der Walking-Bleach-Technik wurde über interne oder externe Wurzelresorptionen sowie über eine erhöhte Frakturanfälligkeit des Zahnes während der Behandlung aufgeklärt. Die Rate an Resorptionen erhöht sich vor allem bei jungen Patienten, die sich einem Bleichverfahren unterzogen haben.<sup>6</sup> Dennoch ist die Walking-Bleach-Technik bei adäquater Anwendung und dichtem Verschluss der vorhandenen Wurzelfüllung ein sicheres Therapieverfahren. Zur Verlaufskontrolle der Behandlung ist ein Fotostatus vor Beginn der ersten Sitzung angefertigt worden (Abb. 2a und b).
