# Übertragung fraktografischer Ergebnisse auf klinische Anwendungen

**Dr. Julia Lubauer**

## Fallbericht: Ausgangssituation

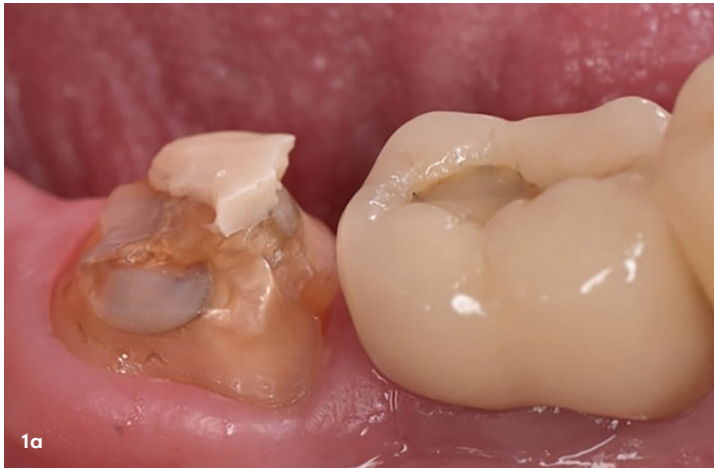
Ein 57-jähriger männlicher Patient stellte sich in der Hochschulambulanz der Klinik für Zahnerhaltung und Parodontologie am Universitätsklinikum Erlangen vor und berichtete über eine gebrochene Krone, die vor etwa sieben Jahren eingesetzt worden war. Das Fragment wurde vom Patienten in einem geschlossenen Behältnis aufbewahrt und zur Begutachtung vorgelegt. Als klinisches Szenario bei Erstvorstellung zeigte sich ein endständiger, für eine Krone präparierter Zahnstumpf mit positiven Vitalitätszeichen (Abb. 1a). Röntgenologisch konnten apikale Entzündungsprozesse ausgeschlossen werden. Auf dem präparierten Zahn war ein Rest eines zahnfarbenen Materials zurückgeblieben, das nicht das Gegenstück des frakturierten Fragments ergänzte. Vermutlich handelte es sich hierbei um Überreste einer provisorischen Versorgung, die nach dem ersten Frakturereignis angefertigt wurde. Das ursprüngliche Kronenfragment wurde nach einer zweistündigen Reinigung mit NaOCl zur Beseitigung aller organischen Verunreinigungen in Auf- und Durchlicht fotografiert (Abb. 1b), wobei sich in der Mitte ein Riss zeigte, der von der Frakturfläche nach mesial verlief. Von der Lateralfläche aus betrachtet erstreckte sich dieser Riss von der dem Kronenlumen zugewandten Oberfläche bis zur Okklusal-

**Abb. 1a und b:** a) Präparierter Zahn 47 mit verbliebenen Resten einer provisorischen Versorgung und b) Kronenfragment mit Sicht auf die Okklusalfäche und die Bruchfläche (rote Pfeile = Rissverlauf).

fläche (rote Pfeile in Abb. 1b). Bei der Betrachtung unter dem Operationsmikroskop schien der Querschnitt der Krone aus drei verschiedenen Materialschichten zu bestehen, was durch die unterschiedlichen Farben, den Glanz und die Oberflächenrauigkeit deutlich wurde. Obwohl dieser Fall einfach durch die Betrachtung des klinischen Szenarios und des Fragments unter dem Lichtmikroskop hinreichend gut lösbar wäre, können zusätzliche Informationen wie die Materialklasse und der Rissursprung durch die höheren Vergrößerungen, die ein Rasterelektronenmikroskop bietet, gewonnen werden.

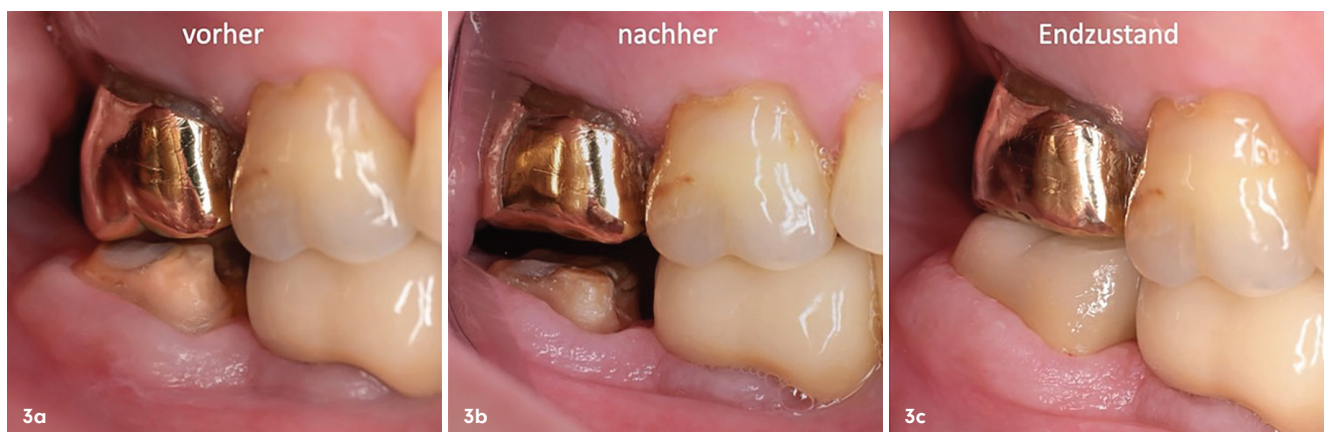
**Abb. 3a–c:** a) Ausgangssituation der ursprünglichen Präparation, b) finale Präparation vor der Neuversorgung mit ausreichend okklusalem Raum und c) adhäsiv befestigte Vollkeramikkrone in situ.

Die Herausforderung bestand darin, die Vitalität des Pfeilerzahns nicht durch weiteren Zahnhartsubstanzabtrag zu gefährden, die biologische Breite einzuhalten und dennoch eine ausreichende Stumpfhöhe zu generieren. Deshalb wurde okklusal Platz geschaffen, indem die antagonistische, aufgrund einer Trepanationsöffnung bereits geschädigte Goldkrone durch Einschleifen und Politur reduziert wurde. Im Vergleich zur klinischen Ausgangssituation konnte so ein okklusaler Raum von mehr als 1,0 mm (die von der Leitlinie der DGPro und DGZMK empfohlene Mindestkeramiksichtstärke) gewonnen werden (Abb. 3a und b). Zusätzliche mechanische Stabilität wurde durch das Platzieren der Präparationsgrenze in subgingivale Bereiche und das Anlegen paralleler Wände forciert. In Hinblick auf die beobachtete geschädigte Okklusalfäche der Krone und der Bruxismus-Anamnese des Patienten wurde eine Krone aus einer gepressten Lithiumdisilikat-Glaskeramik aufgrund ihrer höheren Bruchzähigkeit angefertigt, die einen minimalen Spalt für das Befestigungskomposit und eine dünne Glasurschicht aufwies.
