# Zweitversorgung eines Frontzahntraumas

Dr. Isa Helbig

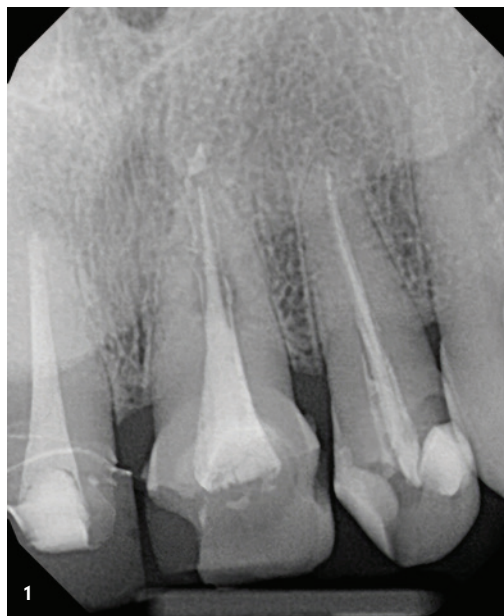
Abb. 1: Einzelröntgenbild 11-22.

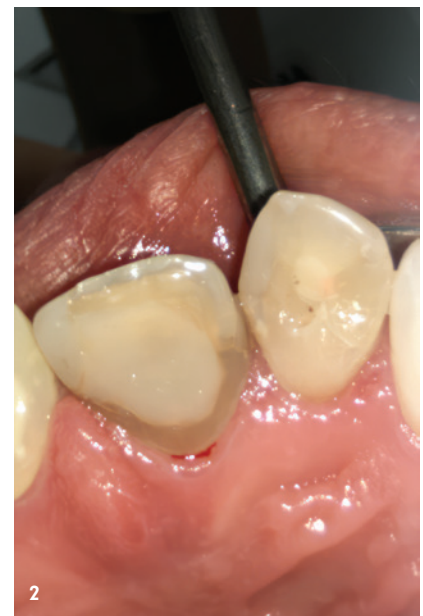
Abb. 2: Dislokationen 21 und 22.

eine nach labial dislozierte Inzisalkante, Zahn 11 erschien intrudiert sowie nach palatinal disloziert (Abb. 2). Das vom Hauszahnarzt angewiesene DVT war zum Zeitpunkt der Erstvorstellung zugänglich. Im Folgenden wird die Behandlung von Zahn 21 betrachtet. Die klinischen und radiologischen Befunde sind in Tabelle 1 zusammengefasst.

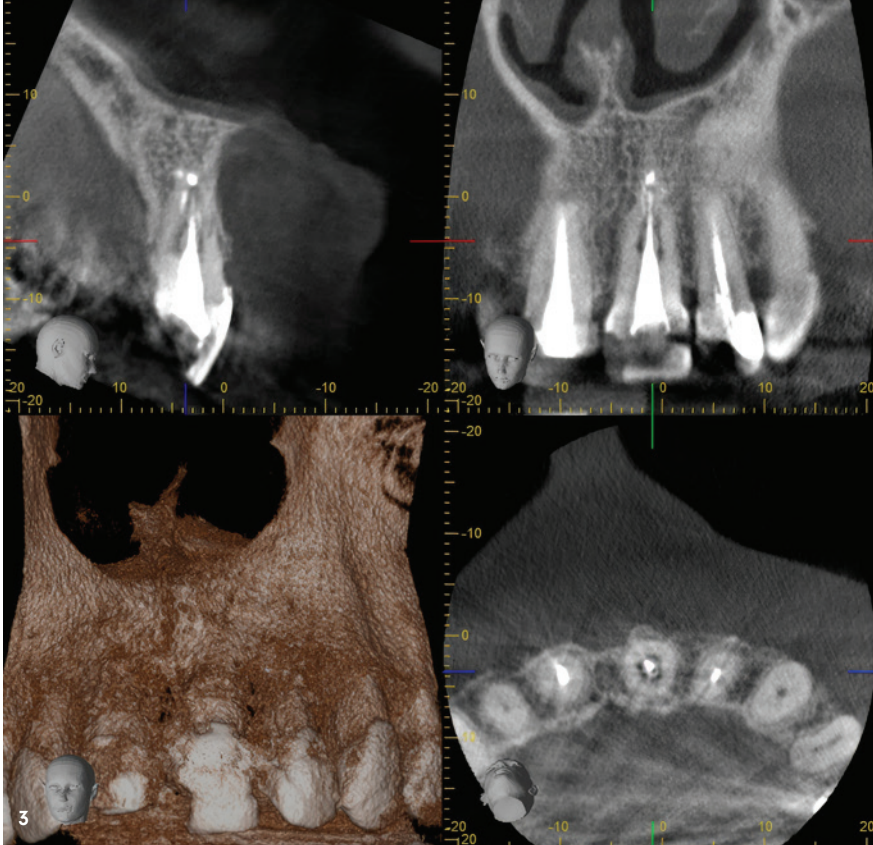
**Abb. 3:** Bildschirmaufnahme des DVT aus 2017 mit unvollständiger Wurzelfüllung und unregelmäßiger Wurzelaußenfläche apikal an Zahn 21.  
**Abb. 4:** Wurzelfüllungsrest und Blutung.

#### Befundung des DVT aus 2017 (Abb. 3):

Frontal: Knochenring, luftdichte Aufhellungen zirkulär um Wurzelfüllmaterial.  
 Sagittal und Transversal: deutliche luftdichte Aufhellungen um Wurzelfüllung; keine eindeutig abzugrenzende Wurzeloberfläche (Verdachtsdiagnose Ersatzresorption 21).

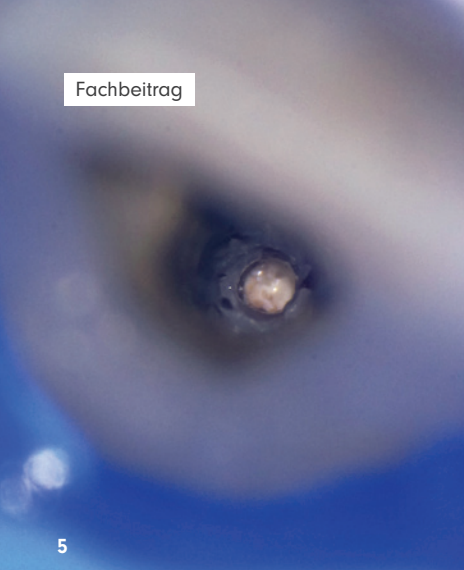
**Abb. 5:** Visualisiertes Fremdmaterial. – **Abb. 6:** Fremdmaterial im Röntgenbild (Messaufnahme 22). – **Abb. 7:** Messaufnahme Zahn 21. – **Abb. 8:** Eingebrachter Sealer. – **Abb. 9:** Kompartiment des stopfbaren Materials.

Nach der primären Reinigung konnte apikal Fremdmaterial visualisiert werden (Abb. 5+6). Weiterhin zeigte sich zirkulär im Wurzelkanal eine Knochenapposition. Diese wurde durch Osteoblasten gebildet, die vermutlich durch aktive Migration in den Wurzelkanal gelangt waren.

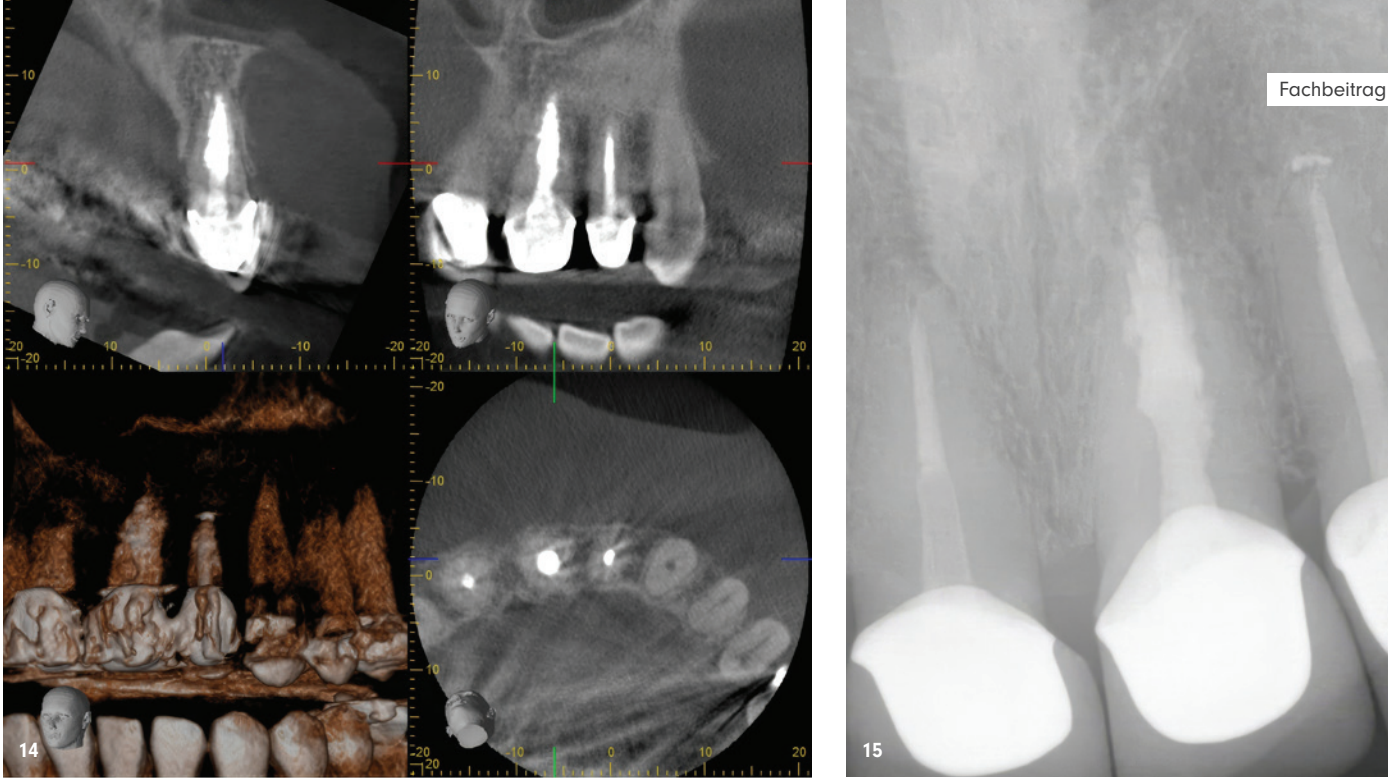
#### **Befunde des DVT 2020 (Abb. 14):**

Frontal: vollständig gefüllter Wurzelkanal. Sagittal und Transversal: vollständig gefüllter Wurzelkanal, kein Voranschreiten der Resorption erkennbar.

Das zuletzt angefertigte Kontrollröntgenbild stammt vom März 2024 (Abb. 15). Bisher konnte kein Fortschreiten der Resorption festgestellt werden. Durch die Erneuerung der Wurzelfüllung konnte Zahn 21 mit einer guten Prognose erhalten werden. Nach mehreren Jahren der Nachsorge zeigt sich, dass die Kombination aus Sealer und Putty-Material zur Wurzelfüllung bei diesem Zahn akzeptable und stabile Ergebnisse erzielt hat.

**Abb. 14:** Bildschirmaufnahme DVT aus 2020. – **Abb. 15:** Röntgenkontrolle 5,5 Jahre nach Wurzelfüllung.
