# Perforation des Pulpabodens eines Brückenpfeilerzahns

**Fehler bei der primären Zugangskavität resultieren schnell in einer Perforation des Pulpabodens. Insbesondere Zähne mit prothetischen Versorgungen sind gefährdet, da die Anatomie der Krone und der Umriss des Zahns auf Höhe der Schmelz-Zement-Grenze oftmals durch den Zahnersatz verändert werden und so wichtige Orientierungshilfen bei der Präparation des primären Zugangs verloren gehen. Entsprechend sollte mit Vorsicht gearbeitet werden, um andere Strukturen zur Orientierung am Pulpaboden nutzen zu können.**

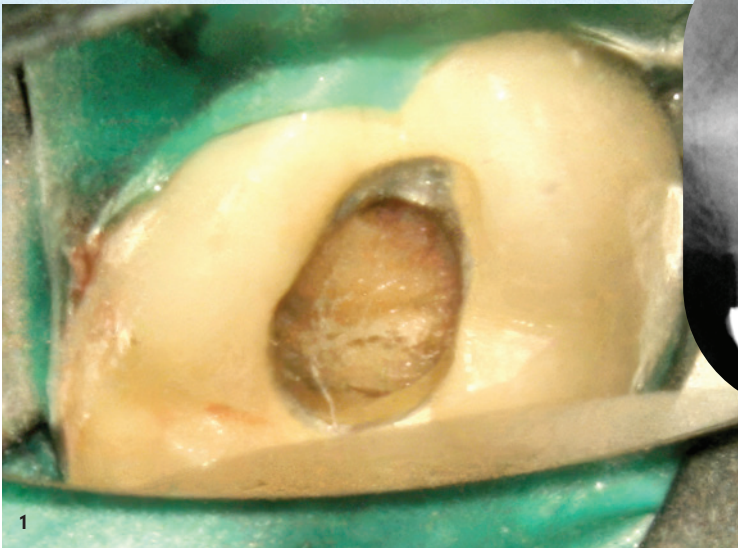
**Abb. 1:** Unverschlossene Zugangskavität mit fehlerhafter Orientierung. – **Abb. 2:** Einzelröntgenbild Regio 14–17 zum Zeitpunkt der Erstvorstellung.

Perforationen des Pulpabodens stellen eine nicht seltene Komplikation bei der Darstellung von Wurzelkanaleingängen im Rahmen der Präparation der Zugangskavität dar. Als wesentliche Ursachen gelten insbesondere eingeschränkte Sichtverhältnisse – vor allem ohne optische Vergrößerung – sowie eine unzureichende Kenntnis der anatomischen Gegebenheiten. Im vorliegenden Fall ist die Entstehung der Perforation plausibel dadurch erklärbar, dass eine Rotation des Zahns 17 nicht erkannt wurde. Diese war durch die prothetische Versorgung maskiert und somit klinisch nicht unmittelbar ersichtlich. Die präoperative Röntgenaufnahme lieferte jedoch Hinweise auf die atypische Wurzelstellung. Da sich die Kanalsuche an der scheinbaren, durch die Brücke vorgegebenen Zahnachse orientierte, kam es zur Perforation im mesialen Bereich der palatinalen Wurzel. Tatsächlich lag der palatinale Kanal infolge der Rotation weiter distal als erwartet.

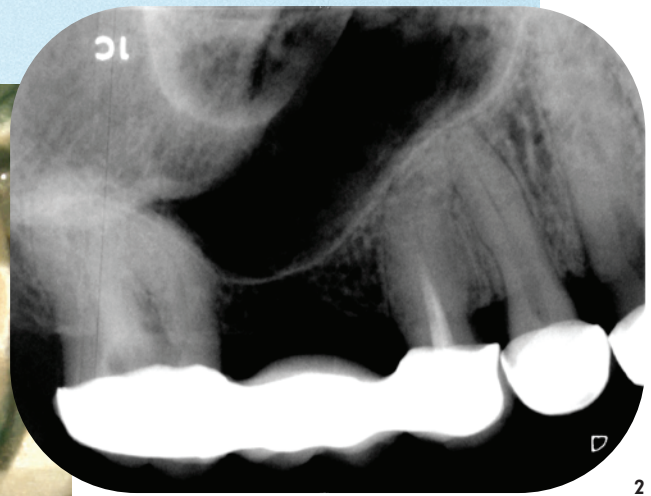
keine Lockerung. Radiologisch zeigte sich keine apikale Pathologie, jedoch eine erschwerte Beurteilbarkeit der Wurzelanatomie (Abb. 2). Aufgrund des Verdachts auf eine iatrogene Perforation wurde die Prognose als fraglich eingeschätzt. Nach ausführlicher Aufklärung wurde im Therapieplan eine intrakoronale Diagnostik und ggf. ein Perforationsverschluss mit anschließender Wurzelkanalbehandlung in zwei Sitzungen anvisiert.

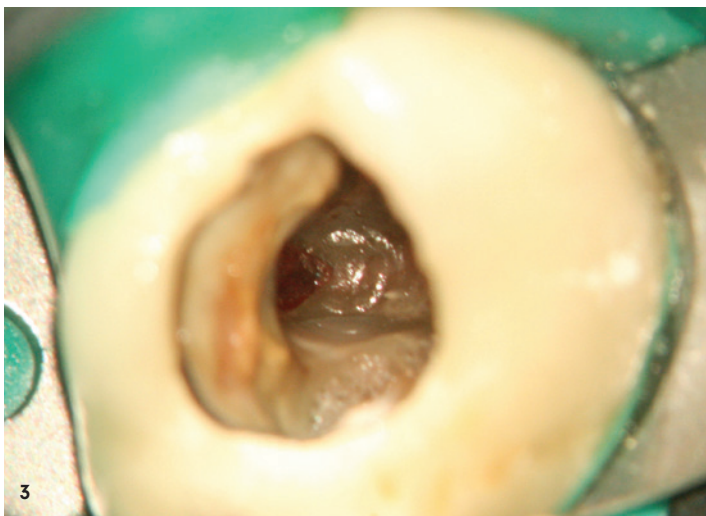
In der ersten Sitzung erfolgten nach Lokalanästhesie und Kofferdamisolation die Freilegung der Zugangskavität unter dem OP-Mikroskop sowie die Darstellung einer Perforation im mesiopalatinalen Bereich des Pulpabodens (Abb. 3). Anschließend wurden drei Wurzelkanäle (mesiobukkal, distobukkal, palatinal) dargestellt, sondiert und die Arbeitslängen endometrisch und radiologisch bestimmt. Die mechanische Aufbereitung erfolgte mittels Crown-Down-Technik unter kontinuierlicher Spülung mit Natriumhypochlorit und Zitronensäure. Nach chemomechanischer Desinfektion wurde die Perforation mit Biodentine (Septodont) verschlossen und adhäsiv überdeckt (Abb. 4+5). Abschließend wurde eine medikamentöse Einlage mit Calciumhydroxid eingebracht und

**Abb. 3:** Perforation des Pulpabodens im mesiopalatinalen Bereich der Zugangskavität. – **Abb. 4:** Deckung der Perforation mit Biodentine. – **Abb. 5:** Überschichtung des Perforationsverschlusses mit einem Dentinadhäsiv und Flowkomposit. – **Abb. 6:** Wurzelkanalfüllung der bukkalen Wurzelkanäle.

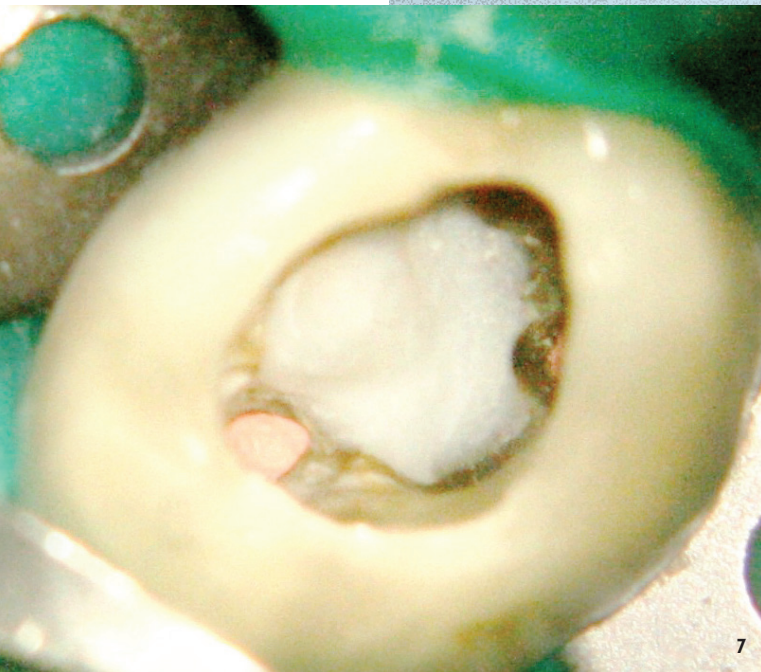
**Abb. 7:** Wurzelkanalfüllung des palatinalen Wurzelkanals.

der Zahn provisorisch verschlossen. In der zweiten Sitzung erfolgte nach erneuter Desinfektion die definitive Obturation mittels thermoplastischer Guttapercha in modifizierter Schilder-Technik (Abb. 6+7). Die abschließende Röntgenkontrolle zeigte eine dichte, homogene Wurzelkanalfüllung mit leichter Sealerüberpressung. Der koronale Verschluss wurde adhäsiv durchgeführt.

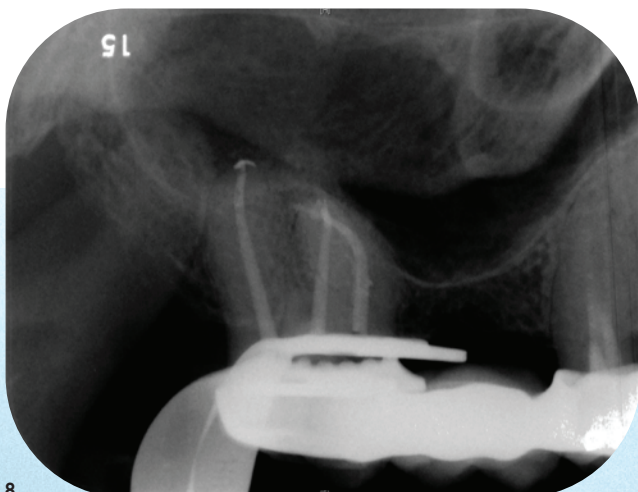
**Abb. 8:** Postoperatives Einzelröntgenbild Regio 14–17.

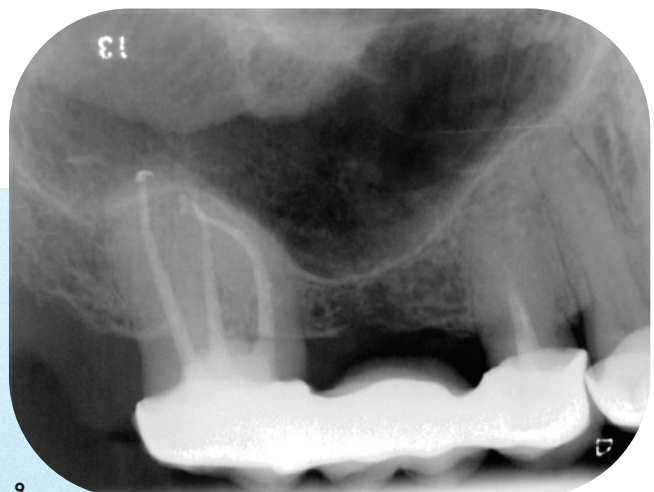
Die klinischen und radiologischen Nachkontrollen nach fünf, 16 und 29 Monaten zeigten stabile Verhältnisse ohne Anzeichen einer apikalen Pathologie. Der Zahn war nicht perkussionsempfindlich und wies physiologische Sondierungstiefen auf. Insgesamt zeigt der vorliegende Fall, dass selbst bei ini-

**Abb. 9:** Radiologische Kontrolle 29 Monate nach dem Eingriff.

Klinisch zeigte sich ein rasches Abklingen der Beschwerden unmittelbar nach der Perforationsdeckung. Im weiteren Verlauf über einen Zeitraum von mehr als zwei Jahren blieb der Zahn 17 sowohl klinisch als auch radiologisch unauffällig. Es zeigten sich stabile parodontale Verhältnisse ohne Hinweis auf entzündliche Prozesse im Furkationsbereich. Trotz der initial unsicheren Prognose kann die Behandlung somit als er-
