# Bildgebende Begleitung der endodontischen Therapie mit DVT

Ein Zahn, der bereits als verloren galt, lässt sich mit moderner Endodontie oft doch erhalten. Apikale Pathologien können vollständig ausheilen, wenn Diagnostik, Technik und Timing präzise ineinandergreifen. Der folgende Fallbericht beschreibt die erfolgreiche Behandlung eines Zahns mit ausgeprägter apikaler Aufhellung. Begleitet wurde die Therapie durch zwei DVT (prä- und postoperativ), die sowohl die Diagnostik unterstützten als auch den Heilungsverlauf dokumentieren und den Erfolg zeitgemäßer Endodontie sichtbar machen.

ZA Christoph Mahlke

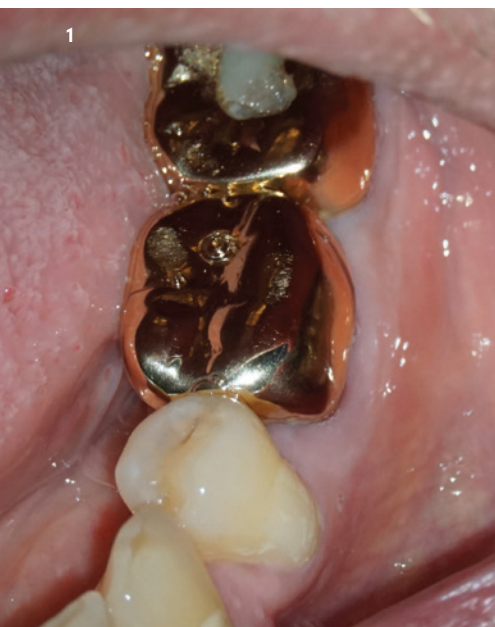
Der orale Befund inkl. aller Schleimhäute war ohne pathologischen Befund (Abb. 1). Mit Ausnahme von Zahn 37 waren die Zähne suffizient prothetisch versorgt. Alle konservierenden Versorgungen waren suffizient. Die beschriebene Sensibilität auf heiß und kalt konnte klinisch nicht reproduziert werden.

Abb. 1: Klinischer Befund. – Abb. 2: Ausgangsröntgenbild.

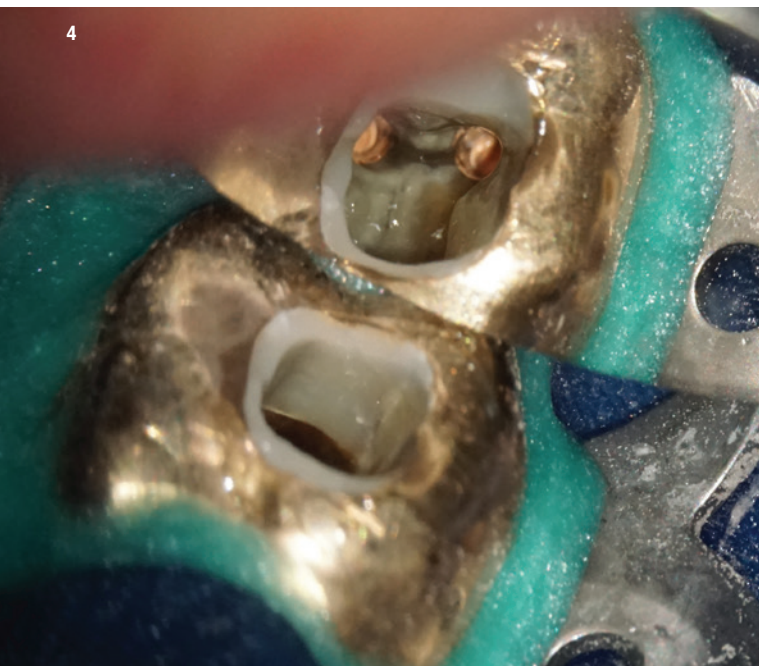
**Abb. 4:** Wurzelfüllung in mesialen Wurzelkanälen. – **Abb. 5:** Wurzelfüllung in distalen Kanälen.

Die thermoplastische Obturation erfolgte mit BeeFill® 2-in-1 (VDW, verbaut in Endo-Cart all-in-one, Thomas Dental), AH Plus Jet™ (Dentsply DeTrey) sowie WaveOne® Gutta-perchaspitzen mittels Schilder-Technik (Abb. 4+5). Die Kavität wurde mit Alkohol gereinigt und diese sowie die
