# Implantatprothetisches Troubleshooting

## Wenn Zahntechniker und Zahnärzte ins Schwitzen kommen

Dr. Georg Bach, ZTM Christian Müller/Freiburg im Breisgau

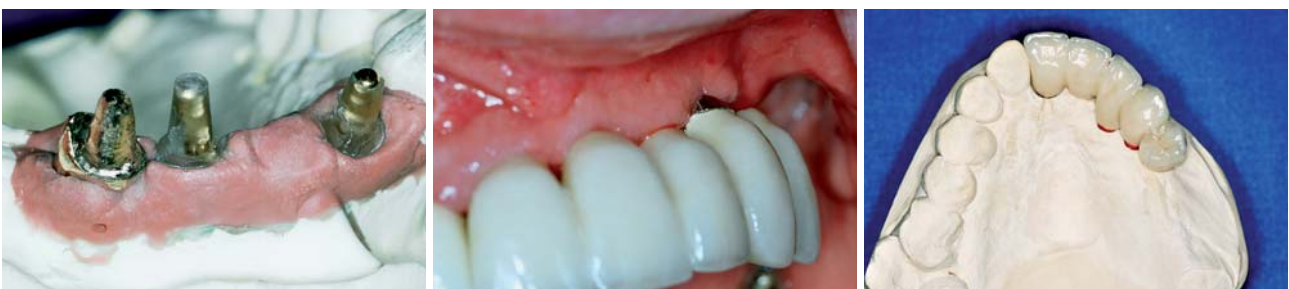
**Abb. 11:** Individuelles Abutment als endständiger Pfeiler. – **Abb. 12 und 13:** Die Brücke in der linken Oberkieferhälfte konnte gerettet werden.

Die am verbliebenen Implantat temporär befestigte Brückenkonstruktion wurde als „Zielhilfe“ für die Incorporation des Ersatzimplantates verwendet und dann für den eigentlichen Implantationsvorgang abgenommen. Nach Osseointegration des künstlichen Zahnpfählers wurde ein Kunststoffabutment aufgebracht und mittels Polyätherabformmasse eine Überabformung mit der eingegliederten Brückenkonstruktion durchgeführt. Dieses „individuelle“ Abutment wurde in Metall überführt und die Brückenkonstruktion nach einer Probe-tragephase definitiv zementiert.
