# Rundum-Implantatversorgung an einem Tag

Dr. Stefanos G. Kourtis/Athen, Griechenland

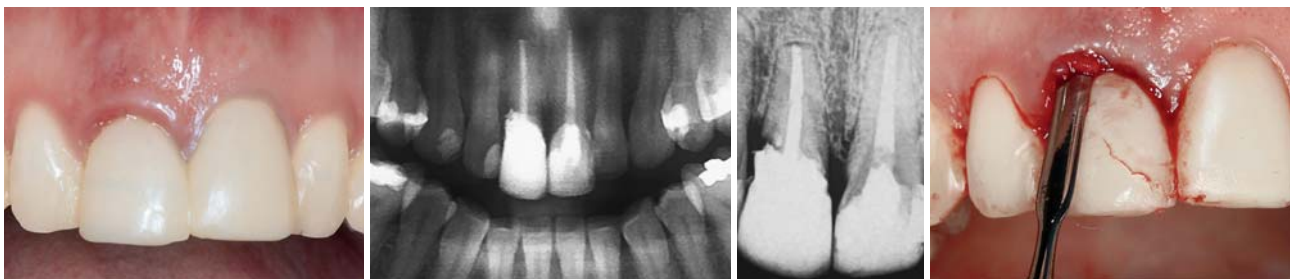
**Abb. 1:** Elongierter Zahn 11 am Beginn der Behandlung. – **Abb. 2:** Die radiologische Ausgangssituation zeigt die endodontisch versorgten mittleren Schneidezähne und die Wurzelfraktur an Zahn 11. – **Abb. 3:** Detaillierter Röntgenbefund. – **Abb. 4:** Durchtrennen der Parodontalfasern mit dem Periotom.

Die parodontalen Fasern um Zahn 11 wurden mit dem Periotom gelöst und der Zahn so atraumatisch wie möglich extrahiert (Abb. 4 und 5). Der entfernte Zahn zeigte deut-

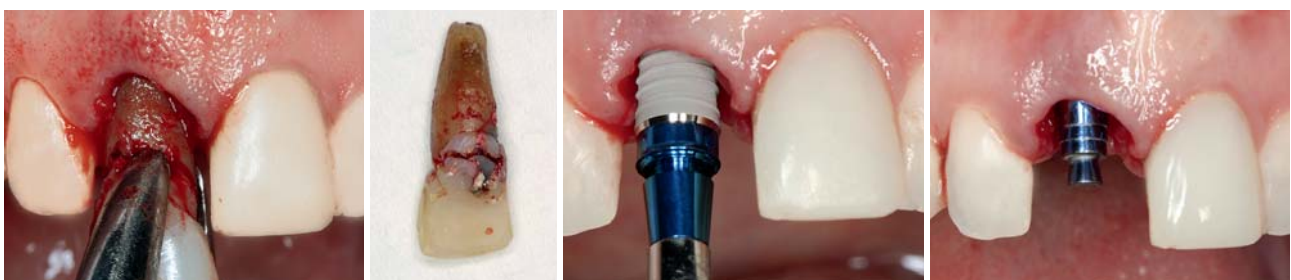
**Abb. 5:** Atraumatische Zahnextraktion. – **Abb. 6:** Die horizontale Zahnfraktur ist am extrahierten Zahn evident. – **Abb. 7:** Sofortimplantation eines XiVE-S-plus-Implantats D 4,5 / L 11. – **Abb. 8:** Endposition des Implantats mit Friadent Select-Auswahlauflaufbau zur Kontrolle.

lich eine horizontale Wurzelfraktur unterhalb des Zahnhalses, was die Ursprungsdiagnose bestätigte (Abb. 6). Die Überprüfung der Alveole ergab keinen Anhalt für Fenestrationen und die Knochenwände schienen unversehrt. Eventuell vorhandene Fasern wurden durch Kürettage entfernt. Das Implantatbett wurde gemäß den Herstellerrichtlinien präpariert und ein XiVE-Implantat mit einem Durchmesser von 4,5 mm und einer Länge von 11 mm ausreichend primärstabil inseriert. Die Primärstabilität wurde hauptsächlich im palatinalen Anteil des Implantatlagers erzielt. Der Implantathals wurde drei Millimeter unter der Schmelz-Zement-Grenze der benachbarten Zähne platziert (Abb. 7 und 8). Der prämontierte TempBase-Aufbau aus Titan, der als Einbringpfosten gedient hatte, wurde aus dem Implantat entfernt und ein provisorischer Aufbau aus Kunststoff eingesetzt (EsthetiCap, Abb. 9). Der anatomisch geformte Aufbau stützt in adäquater Weise das Weichgewebe und die interdental Papille. Darüber hinaus ermöglicht er die Schaffung eines adäquaten Emergenzprofils ab dem Augenblick der Implantatinserterion. Die polierten Oberflächen verhindern zudem die Anhaftung von Plaque und vereinfachen so die Mundhygiene. In dieser Phase ist die Unterstützung des Weichgewebes ein wesentlicher Faktor für das Erreichen eines ästhetischen Ergebnisses während der provisorischen Versorgung und für deren Erhalt bis zur finalen Restauration. Die zuvor hergestellte provisorische Krone wurde mit Autopolymerisat auf dem Abutment fixiert, wobei eine palatinale Zugangsöffnung für die Befestigungsschraube verblieb (Abb. 10). Die Außenkontur der provisorischen Krone wurde wiederholt überprüft, um die Unterstützung des Gingivalsaums ohne übermäßigen Druck – der zu einem Schrumpfen des Gewebes führen könnte – zu gewährleisten. Die provisorische Krone wurde einen Millimeter kürzer als der Zahn 21 konzipiert, um eine mögliche Okklusionsbelastung bei maximaler Interkuspidation oder Lateralbewegungen zu vermeiden (Abb. 11). Die Implantatposition in der Extraktionsalveole und der Sitz des Aufbaus wurden radiologisch überprüft (Abb. 12). Der Osseointegrationszeitraum von vier Monaten verlief unauffällig, und das Weichgewebe um das Implantat zeigte keinerlei Anzeichen für eine Entzündung. Die interdental Papille blieb intakt, form-, höhen- und volumenstabil (Abb. 13 und 14). Um das periimplantäre Weichgewebe für die Abformung zu unterstützen, wurde ein präfabrizierter Übertragungsaufbau mithilfe von lichthärtendem niederviskösem Kompositmaterial individuell angepasst (Abb. 15 und 16). Als Basis für die definitive Versorgung dieses Implantats wurde ein vorgefertigter Vollkeramikaufbau aus Zirkondioxid (Cercon) ausgewählt. Dieser

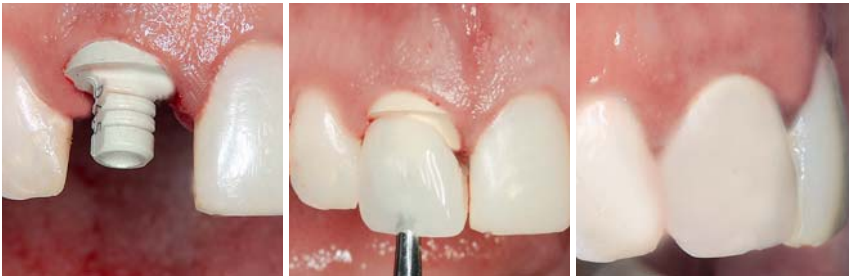
**Abb. 9:** Insertion eines provisorischen EsthetiCap-Abutments. – **Abb. 10:** Implantatgetragene, verschraubte provisorische Restauration. – **Abb. 11:** Klinische Situation eine Woche nach der Implantatinserterion.

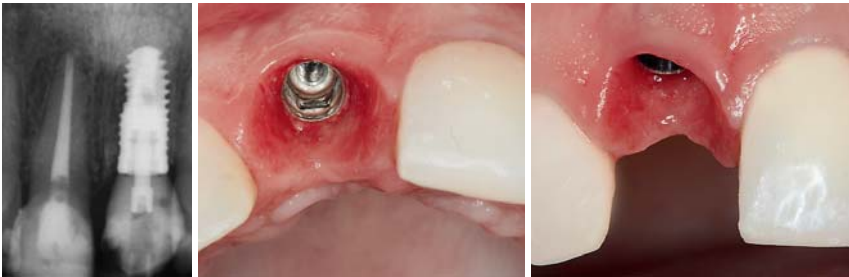
**Abb. 12:** Entsprechende Röntgenaufnahme. – **Abb. 13:** Weichgewebekontur am Ende der Osseointegrationsphase: Okklusallansicht ... – **Abb. 14:** ... und faciale Ansicht.

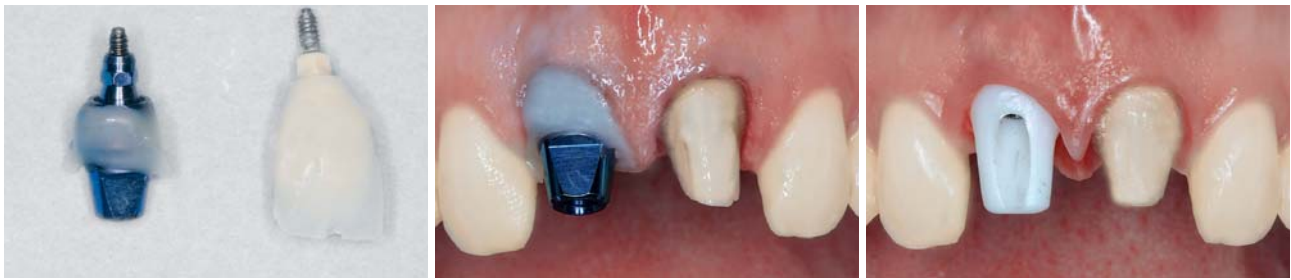
**Abb. 15:** Der im zervikalen Bereich auf das Emergenzprofil der provisorischen Krone abgestimmte, individualisierte Standard-Übertragungsaufbau. – **Abb. 16:** Präparierter natürlicher Zahn und das XIVE-Implantat vor der Abformung. – **Abb. 17:** Vollkeramikkrone und entsprechender Implantataufbau (Cercon).

bietet eine adäquate Weichgewebeunterstützung und ermöglicht ein geeignetes Emergenzprofil im Bereich der Krone (Abb. 17 und 18). Durch die Verwendung von keramischen Abutments wird eine Verfärbung im gingivalen Bereich auch bei dünnem Weichgewebe verhindert. Es wurden neben der Vollkeramikkrone zur Implantatversorgung eine weitere zur Rehabilitation des Zahns 21 angefertigt (Abb. 19 und 20). Das Endergebnis erfüllte die ästhetischen Ansprüche der Patientin, und ihre anfängliche Unsicherheit schwand bereits nach der Insertion von Implantat und provisorischer Versorgung. Bei der routinemäßigen Kontrolluntersuchung ein Jahr später zeigten sich stabile periimplantäre Hart- und Weichgewebsverhältnisse (Abb. 21).

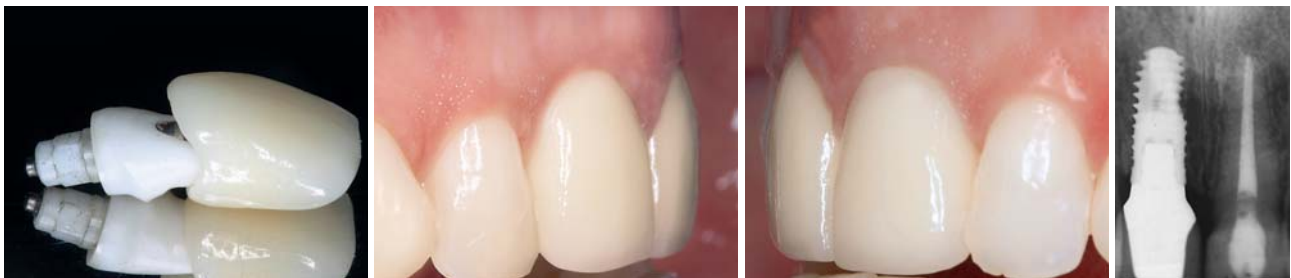
**Abb. 18:** Einprobe des modifizierten Cercon-Abutments. – **Abb. 19:** Das endgültige klinische Ergebnis, labiale Ansicht der Implantatversorgung ... – **Abb. 20:** ... und labiale Ansicht des restaurierten natürlichen Zahns. – **Abb. 21:** Röntgenkontrolle ein Jahr nach Implantatinserterion.
