# Periimplantitis nachhaltig therapieren

## Regeneratives Verfahren

**Der nachfolgende Fallbeitrag beschreibt die erfolgreiche Behandlung einer Periimplantitis im Frontzahngebiet in Regio 12 mit einhergehendem RP1-Knochendefekt (Klassifikation nach Schlee et al.).<sup>1</sup> Dabei erfolgte die Dekontamination des Implantats im galvanoelektrischen Verfahren und führte im Verlauf zu einer Reosseointegration und Heilung des periimplantären Hart- und Weichgewebes.**

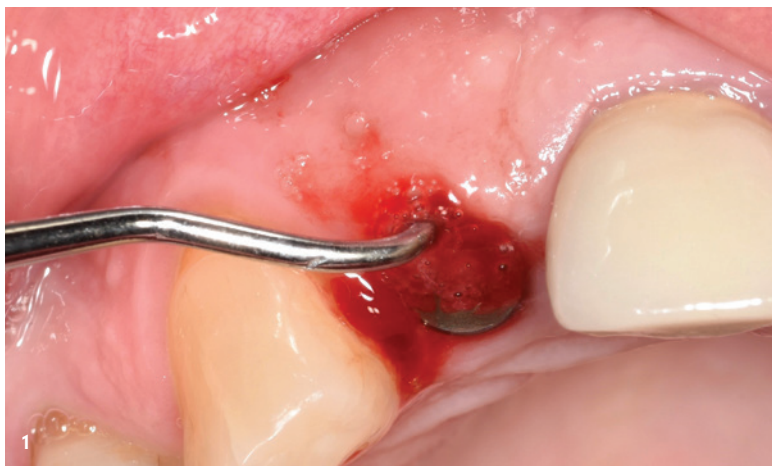
**Abb. 1:** Klinische Ausgangssituation; Patientin stellte sich vier Monate nach Implantation vor; Dehiszenz und Pusabfluss an Implantat in Regio 12. Die verschraubte Einzelkrone wurde beim Hauszahnarzt entfernt. – **Abb. 2:** Röntgenologische Ausgangssituation; schüsselartiger knöcherner Defekt am Implantat in Regio 12.

Der orale klinische Befund bestätigte eine Dehiszenz des Gewebes sowie erhöhte Sondierungstiefen und es entleerte sich Pus beim Sondieren und Ausstreichen. Der röntgenologische Befund zeigte einen Knochenabbau in Regio 12. Dabei handelte es sich um einen vertikalen, schüsselförmigen Defekt.

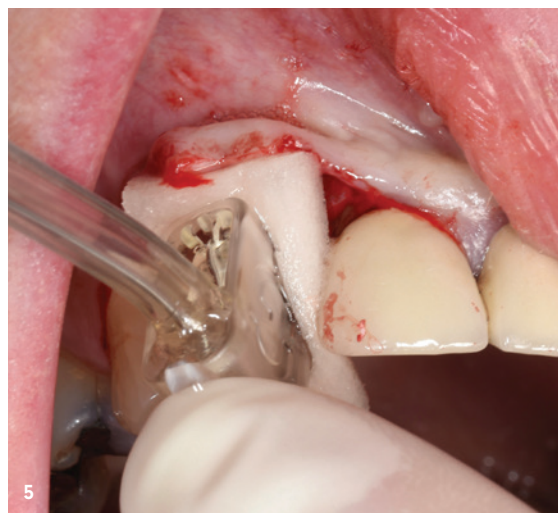
**Abb. 3:** Klinische Ausgangssituation nach Aufklappen mit ausgedehnter Dehiszenz. – **Abb. 4:** Befreien des Implantats von Granulationsgewebe und Abnahme der Deckschraube. – **Abb. 5:** Aufsetzen des GalvoSurge®-Sprühkopfs. Die Elektrolytflüssigkeit wird durch das Schwämmchen verteilt. – **Abb. 6:** Galvanoelektrische Reinigung. – **Abb. 7a und b:** Einsetzen der resorbierbaren Kollagenmembran und Augmentation mit einer Mischung aus DBBM-C (Biooss-Colagen, Geistlich), PRF und autogenen Knochenchips.

Nach lokaler Anästhesie erfolgte die Aufklappung unter Bildung eines Mukoperiostlappens. Der Knochendefekt ließ sich als RP 1-Defekt klassifizieren, der sich bereits zur vestibulären Lamelle ausgedehnt hatte. Mit Blick auf eine Periimplantitistherapie mit dem galvanoelektrischen Reinigungsverfahren haben Schlee et al. das regenerative Potenzial periimplantärer Defekte klassifiziert: Danach sind RP 1-Defekte durch einen typisch schüsselförmigen Defekt gekennzeichnet, wobei sich die krestale Kante des Defekts auf Höhe der Implantatschulter befindet. Diese Defekte haben nach Schlee et al. das beste Regenerationspotenzial mit einer vollständigen Regeneration bis zur Implantatschulter in 100 Prozent der Fälle. RP 2-Defekte mit einem reduzierten Regenerationspotenzial sind dadurch gekennzeichnet, dass mindestens eine knöcherne Wand des vertikalen Defekts fehlt.<sup>1</sup> Nach der Lappenelevation wurde die Implantatdeckschraube entfernt und das Implantat von Granulationsgewebe gereinigt. Durch Befestigung des Sprühkopfs (GalvoSurge®, Straumann) am internen Anschluss des Implantats wurde die zu reinigende Stelle vorbereitet. Das System besteht aus einer Kontrolleinheit, einem Schlauchsystem mit einem Implantatkonnektor, einer Reinigungsflüssigkeit und einem aufsteckbaren Einwegschwämm-

chen am Sprühkopf. Dieses gewährleistet maximalen Kontakt der Reinigungslösung mit dem Implantat. Für das elektrolitische Reinigungsverfahren wurde der Ansatz in die Implantat-Innenverbindung gesteckt. Grundsätzlich sollte die Restauration entfernt werden, um auch die Innenseite des Implantats zu reinigen, damit die Spüllösung in Kontakt zur Implantatoberfläche kommt. Diese war bereits vom Hauszahnarzt entfernt worden und das Implantat mit einer Deckschraube versorgt.

Das Prinzip des Systems beruht nach Angaben des Entwicklerteams auf einer geringgradigen ans Implantat angelegten elektrischen Kleinspannung (das Implantat wird negativ geladen) und dem Besprühen des Implantats mit einer Salzlösung. Das negativ geladene Implantat zieht die positiv geladenen Wasserstoffionen ( $H^+$ ) an, die den Biofilm durchdringen und von der negativ geladenen Implantatoberfläche je ein Elektron aufnehmen. Dabei entsteht Wasserstoff. Die Wasserstoffbläschen drücken den Biofilm weg und reinigen dadurch die Oberfläche des Implantats.

Anschließend wurde der Gingivaformer wieder auf das Implantat platziert. Für die gesteuerte Knochenregeneration (GBR) mit Defektauffüllung wurde eine Kollagenmembran eingebracht und mit Pins fixiert. Ein Gemisch aus autogenen Knochenspänen, DBBM-C (BioOssCollagen, Geistlich) und PRF wurde in den Defekt eingebracht. Zur Abstützung des intraoralen Weichgewebes und für einen stabilen Zusammenhalt des Transplantatmaterials wurde der augmentierte Bereich mit der Straumann Membrane Flex abgedeckt und die Membran wurde mit Pins fixiert. Dann folgte der Wundverschluss und die Patientin erhielt Mundhygieneinstruktionen.

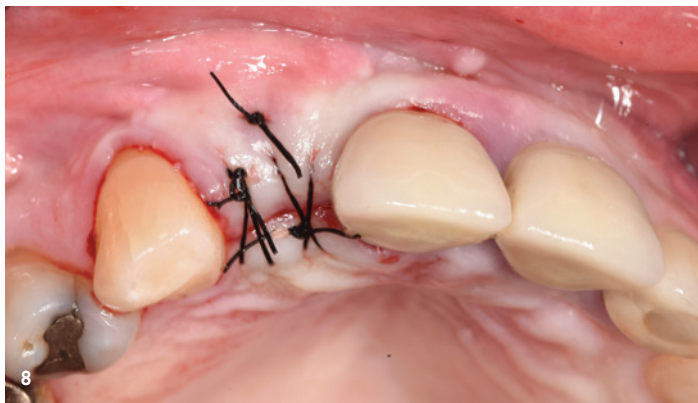
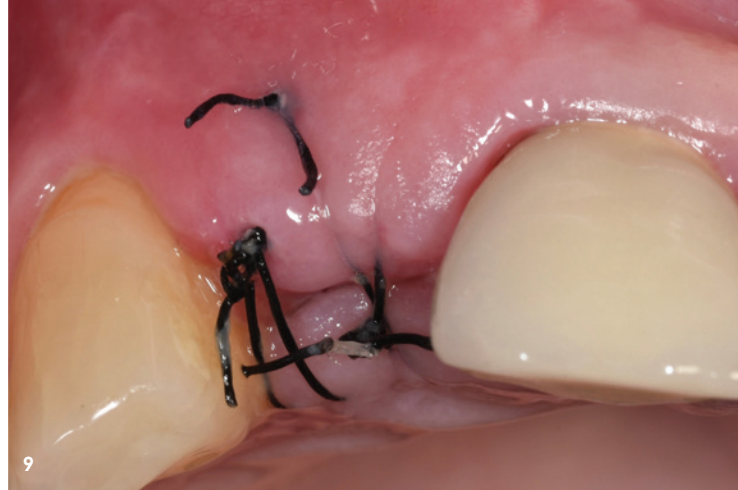
**Abb. 8:** Wundverschluss. – **Abb. 9:** Postoperativer Zustand nach zehn Tagen. – **Abb. 10:** Abheilung nach vier Monaten. – **Abb. 11:** Freilegung. Zu erkennen ist das abgeheilte Hart- und Weichgewebe: Knochen bis zur Implantatschulter und dicke Gingiva. – **Abb. 12:** Nach Abheilung der Freilegung. – **Abb. 13:** Prothetische Versorgung circa elf Monate postoperativ.

Die Nahtentfernung sowie die weitere Kontrolle übernahm der Hauszahnarzt. Dort wurde die implantatprothetische Versorgung wieder eingebracht. Der Wundheilungsprozess verlief ohne Komplikationen. Um die knöcherne Regeneration und die Heilung zu beurteilen, wurde eine Röntgenaufnahme angefertigt. Im weiteren Verlauf sowie die röntgenologischen Kontrollaufnahmen circa elf Monate nach der Therapie bestätigten gesunde intraorale Hart- und Weichgewebe mit Reosseointegration des Implantats und Heilung.
