## Zwischen Erfolg und Komplikationen – ein kritischer Blick

Ein Beitrag von Univ.-Prof. Dr. Matthias Karl und ZTM Jens M. Meineke

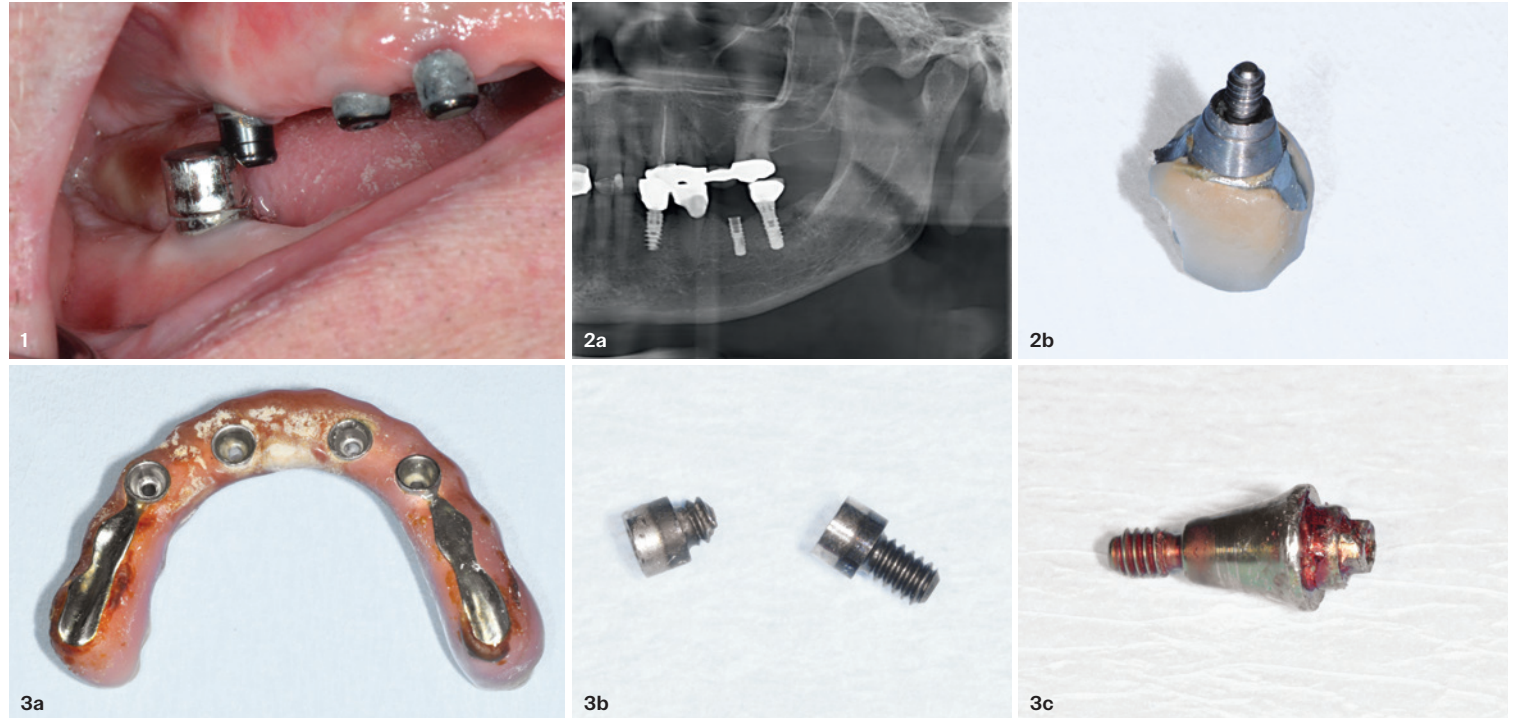
**Abb. 1:** Selbst massive Aufbauteile wie dieses Locator-ähnliche Abutment können von Frakturen betroffen sein. Der Frakturverlauf ließ die Nutzung des Einbringtools nicht mehr zu und das Abutment wurde mittels Flachspitzzange entfernt. – **Abb. 2:** Diese Patientin wurde aufgrund einer lockeren Krone vorstellig, welche beim Hauszahnarzt bereits mehrfach wieder befestigt wurde. Beim Versuch, die Prothetikschrube zu lösen, kam es zur Implantatfraktur im Bereich des Implantat-Abutment-Interfaces (a) und die Implantatschulter nebst Abutment und Krone wurde entfernt (b), gefolgt von der Explantation. – **Abb. 3:** Basalseite einer Hybridprothese nach dem All-on-4 Konzept mit zu erwartender Biofilmbildung (a), gebrochenen Prothetikschruben (b), wobei sich das gerade Multi-Unit Abutment nicht mehr mit dem Einbringwerkzeug entfernen ließ und anschließend mittels Flachspitzzange abgeschraubt wurde (c).

Restaurativ unterscheidet man technische Komplikationen wie Abplatzungen von Verblendungen und Abrasionen sowie mechanische Komplikationen (Abb. 1), welche meist als Frakturen auftreten.<sup>2</sup> Diese Komplikationen sind nicht nur ärgerlich, sondern auch teilweise nur aufwendig zu beheben, wobei im Extremfall mit einer Explantation (Abb. 2) gerechnet werden muss.<sup>3,4</sup> Aktuelle klinische Studien berichten für Implantate mit Konusverbindung eine Lockerung der Prothetikschrube in 6,76 Prozent der Fälle, wohingegen sich bei Oberkiefer-Hybridprothesen die Prothetikschruben in 16,6 Prozent der Fälle und die Abutmentschrauben in 8,1 Prozent der Fälle gelockert hatten.<sup>5,6</sup> Biomechanisch ungünstig (Abb. 3) erwiesen sich hierbei angulierte Aufbauteile sowie Prothesen mit prozentual langen Freiendsätteln.<sup>6</sup>

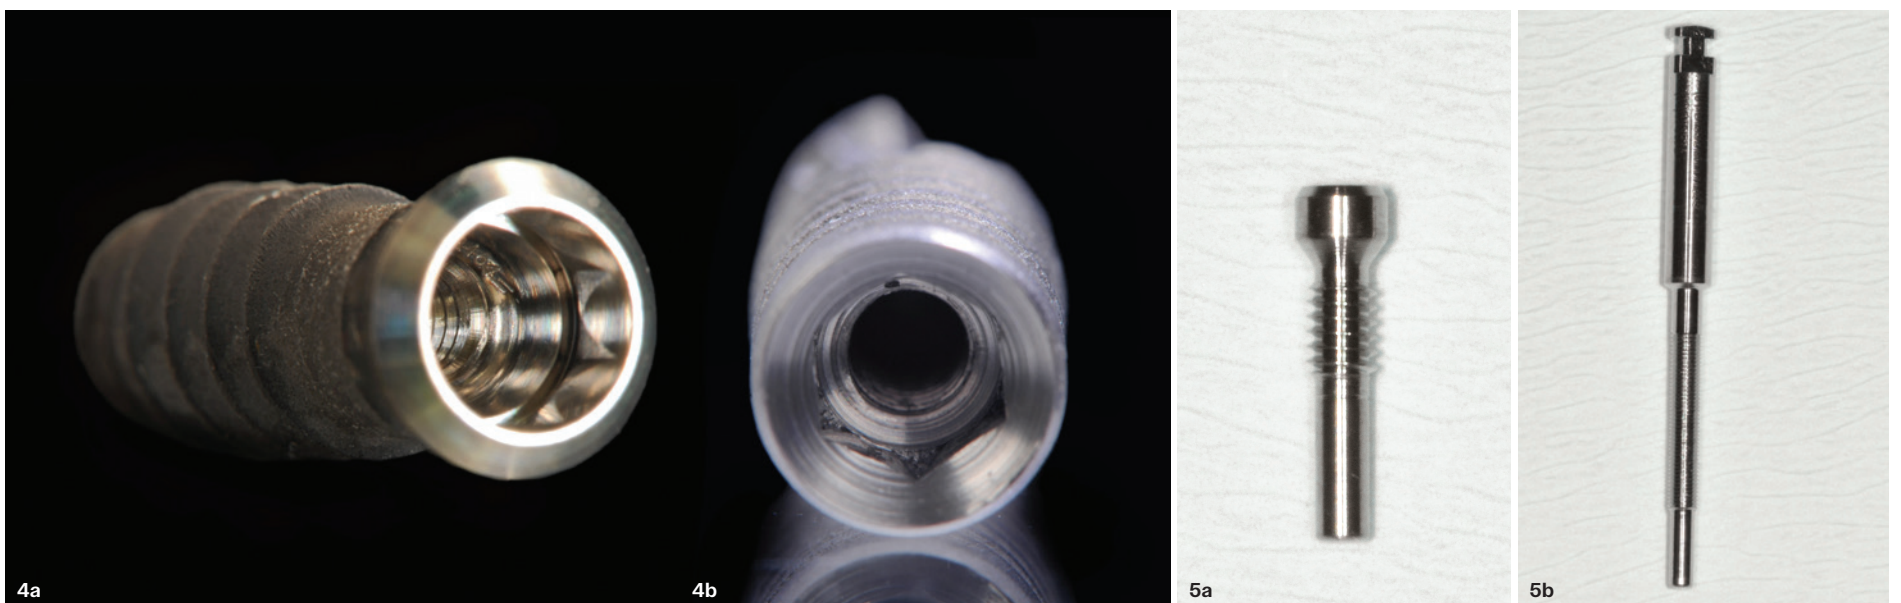
**Abb. 4:** Die Qualität der Produktion zeigt sich bereits makroskopisch beim Betrachten der Implantatschultern (a), die bei minderwertiger Qualität rau sind und deutliche Frässpuren erkennen lassen (b). – **Abb. 5:** Überlange Schraube die bei Vorliegen eines Innengewindes im Abutment dieses aus dem Implantat herausdrücken kann (a). In einer neueren Ausführung wird die Schraube direkt mit Aufnahme in das Winkelstück angeboten (b).

Es ist mittlerweile Konsens, dass die Implantat-Abutment-Verbindung sowohl in ihrem Design als auch in der Qualität (Abb. 4) der Produktion eine wesentliche Determinante für den prothetischen Erfolg, aber auch für den Erhalt des periimplantären Knochenniveaus darstellt.<sup>7,8</sup> Allgemein bieten lange Verbindungen zwischen Implantat und Abutment Vorteile hinsichtlich Festigkeit und Langlebigkeit und die Konfiguration der Implantat-Abutment-Verbindung definiert auch die zur Abutmententfernung nötigen Kräfte.<sup>4,9,10</sup> In den letzten Jahren haben sich konische Verbindungen, welche zu einer Presspassung führen, gegenüber planen Designs, welche durch Spielpassung gekennzeichnet sind, durchgesetzt.<sup>4,5</sup> Konische Verbindungen zeichnen sich durch eine geringere interne Spaltbildung an der Implantat-Abutment-Verbindung<sup>7</sup> aus, benötigen

aber hohe vertikal abziehende Kräfte zur Abutmententfernung, die bei Komplikationen kaum direkt aufgebracht werden können. Herstellerseitig werden daher entweder Schrauben mit Überlänge (Abb. 5) angeboten, welche das Abutment aus dem Implantat drücken (Voraussetzung: das Abutment muss über ein Innengewinde verfügen) oder Entfernungstools, welche eine vertikal dislozierende Kraftapplikation ermöglichen (Abb. 6).

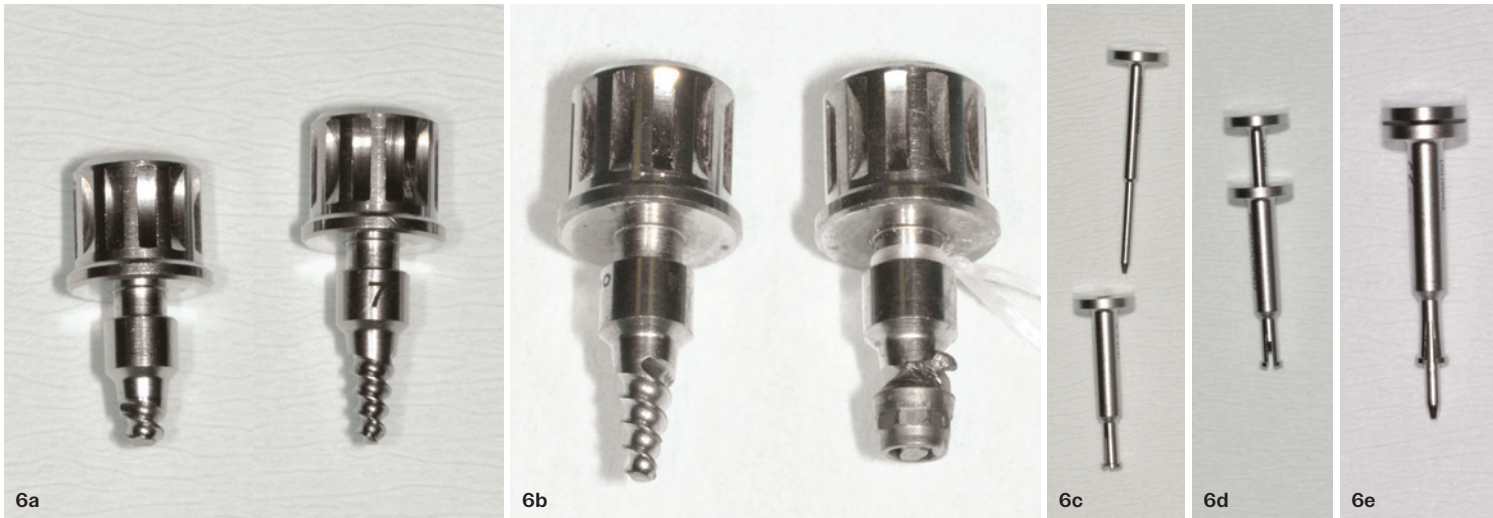
**Abb. 6:** Entfernungstools mit Linksgewinde in unterschiedlichen Steigungen bzw. Längen (a), die sowohl in Prothesenschrauben als auch in Abutments inseriert werden können (b), mit nachfolgender möglicher Manipulation bzw. Impulsgabe (z.B. mittels Hirtenstab) zur sicheren Entfernung verklebter Aufbauteile. Ein aufwendigeres Entfernungswerkzeug bestehend aus Hülse und zentralem Dorn (c), welches in zweiteilige Abutments eingeführt werden kann (d), sich apikal des Aufbauteils verkeilt und dieses aus der Verbindung drückt (e). **Abb. 7:** Implantattyp mit konischer Innenverbindung, bei dem die Abutmentposition stark vom verwendeten Befestigungsdrehmoment abhängt und wo es hier zum Aussprengen der Implantatschulter gekommen ist. –

Settlings wurde zuletzt auch die Deformation der Implantatschulter beschrieben, was eine frühere In-vitro-Studie bestätigt, in der gezeigt werden konnte, dass die vertikale Abutmentposition bei manchen Implantatsystemen vom applizierten Drehmoment abhängt.<sup>13,14</sup> Bedenklich dabei ist, dass es in solchen Fällen nicht nur zu Diskrepanzen zwischen klinischer Situation und Labor z. B. hinsichtlich Approximalkontakten kommen kann, sondern ggf. auch zu Aussprengungen der Implantatschulter (Abb. 7). Angesichts der Fülle von Drittanbietern für Standard- und CAD/CAM-Abutments

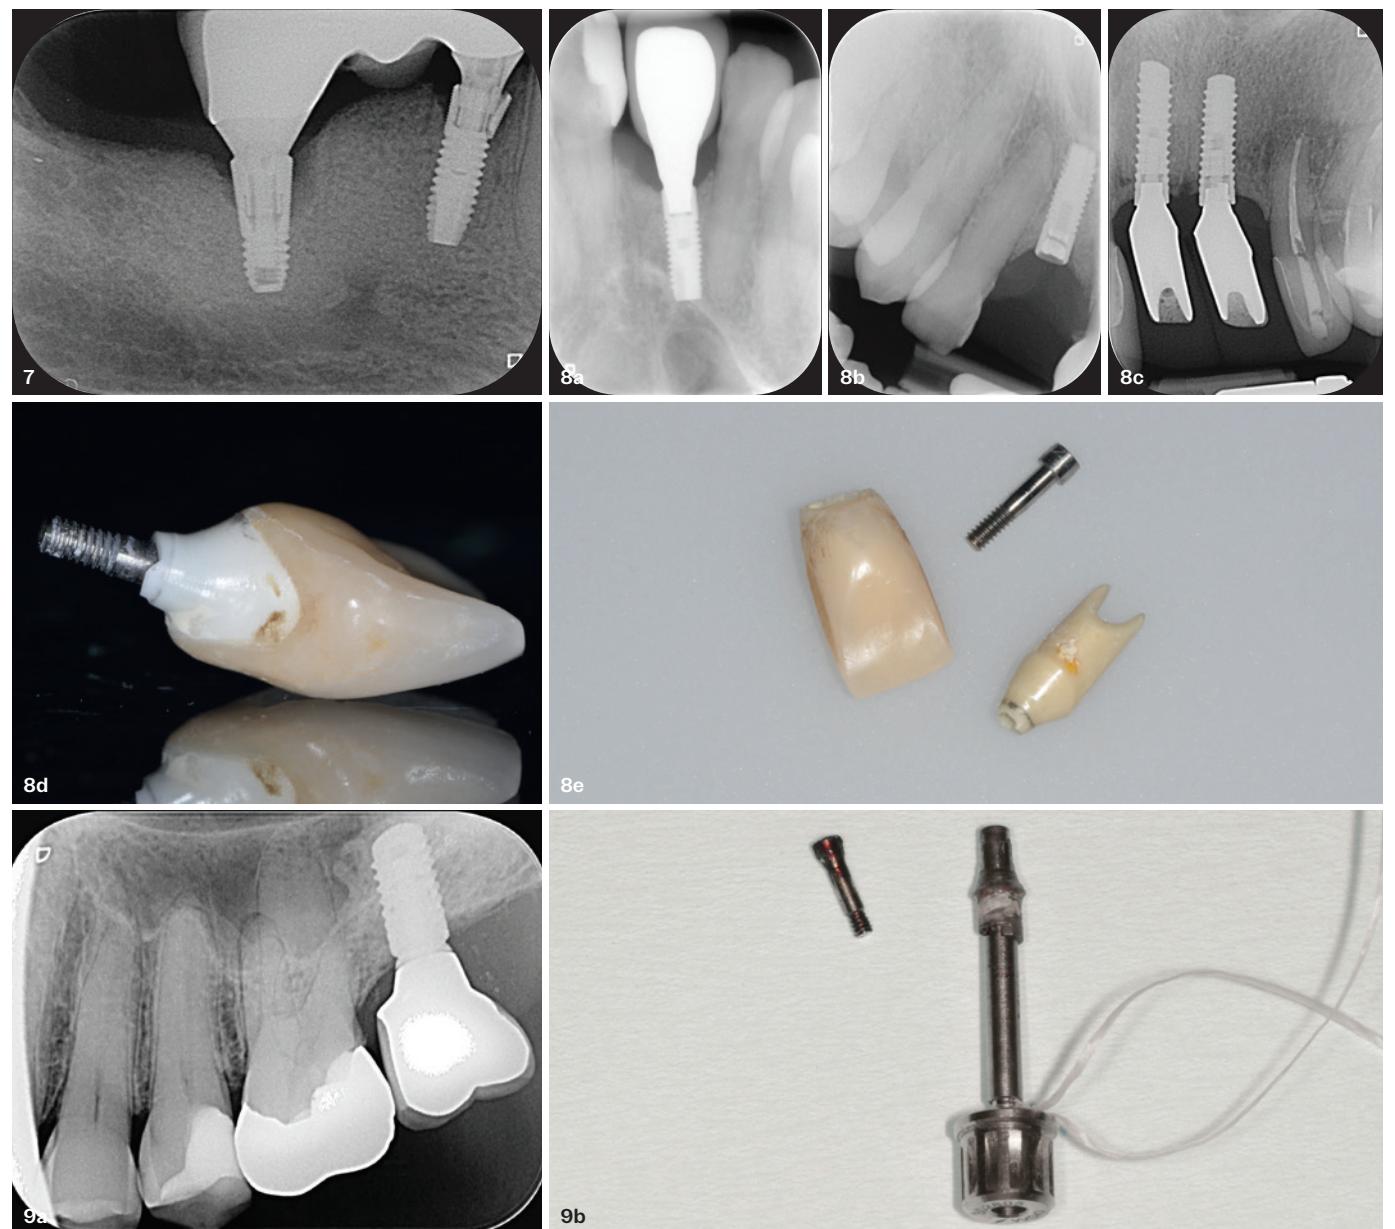
**Abb. 8:** Titanimplantat mit aus Zirkondioxidkeramik bestehendem Abutment (a), welches in diesem Fall vollständig frakturierte (b), wohingegen auch Teilfrakturen vorkommen können (c). Problematisch sind hier Bruchstücke, welche die Innenverbindung des zu restaurierenden Implantates kontaminieren (d, e). – **Abb. 9:** An der Hybridabutment-Krone zeigt sich röntgenologisch ein Spalt zwischen Klebbasis und Zirkondioxid-Aufbau als Indiz für adhäsives Versagen (a). Die Entfernung der Klebbasis war nur mittels Entfernungstool und Impulsgabe möglich, da das Konstruktionsteil manuell nicht mehr gefasst werden konnte (b).

Offensichtlich unter Missachtung von Fertigungstechniken und Materialeigenschaften kam es in der Vergangenheit zur Anwendung vollständig aus Zirkondioxidkeramik gefertigter Abutments in Titanimplantaten (Abb. 8). Neben Abriebphänomenen des weichen Titans traten vermehrt Frakturen der Abutments auf, welche aufgrund der Sprödigkeit der Keramik zur Verunreinigung der Implantat-Abutment-Verbindung führen.<sup>17-19</sup> Als Lösung für diese Problematik unter Beibehaltung der ästhetischen und biologischen Vorteile haben sich Hybridabutment-
