Belastbarkeit von Keramiken – Ursachen für Frakturverluste

Trotz der hochfesten Eigenschaften dentalkeramischer Restaurationen wird die Fraktur immer noch als häufigste Versagensursache genannt. Gerade bei den Verblendkeramiken auf Zirkonoxidgerüsten werden gehäuft Chippings beobachtet. Der Beitrag erläutert anhand von klinischen Beispielen vielfältige Ursachen wie z. B. herstellungsbedingte Faktoren und gibt Empfehlungen für eine keramikgerechte Verarbeitung.

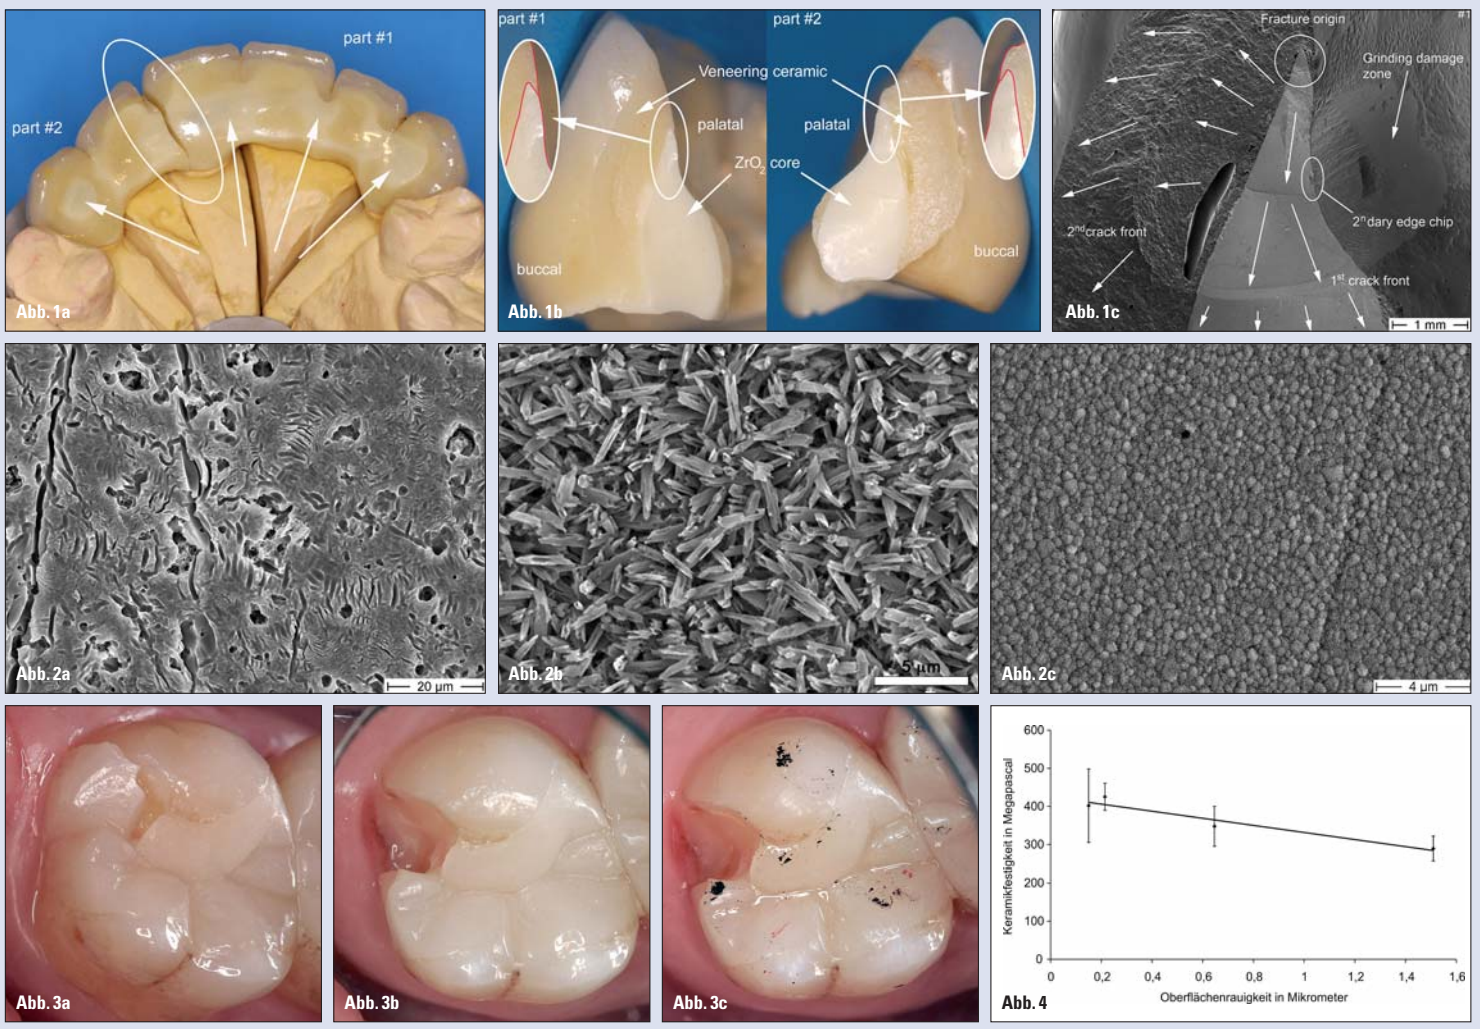
Abb. 1a: Frakturierte Zirkonoxid-Frontzahnbrücke nach Entnahme aus der Mundhöhle.[22] – **Abb. 1b:** Aus den Oberflächen der beiden Bruchfragmente ist besonders die nachträgliche, tropfenförmige Reduktion der Gerüstdimension als Bruchursache zu benennen. – **Abb. 1c:** Die fraktografische Analyse zeigt die Ausprägung von typischen Linienmustern und Haltelinien, die auf den Bruchursprung an der Gerüstspitze zurückverweisen (REM-Aufnahme). Des Weiteren sind verarbeitungstechnische Fehler erkennbar (Blase in der Verblendung, nachträgliche Zirkonoxidbearbeitung). – **Abb. 2a:** Rasterelektronenmikroskopische Aufnahme der Mikrostruktur einer Verblendkeramik (VM9, VITA Zahnfabrik, Bad Säckingen). Die Feldspatkristalle wurden mit Flusssäure herausgeätzt. – **Abb. 2b:** Rasterelektronenmikroskopische Aufnahme der Mikrostruktur der Lithiumdisilikatkeramik IPS e.max Press (Ivoclar, Liechtenstein). Die anisotropen Kristallitnadeln sind zu sehen. – **Abb. 2c:** Rasterelektronenmikroskopische Aufnahme der Mikrostruktur von Zirkonoxid. Die polykristalline Kornstruktur ist nach thermischer Ätzung dargestellt. – **Abb. 3a:** Klinische Aufnahme eines frakturierten IPS Empress Inlay nach 3,5 Jahren Tragedauer. – **Abb. 3b:** Darstellung des frakturierten IPS Empress Inlays nach Entnahme des Fragments. – **Abb. 3c:** Darstellung der Kontaktpunkte des frakturierten IPS Empress Inlays in Richtung der Bruchkante. – **Abb. 4:** Abhängigkeit der Keramikfestigkeit von der Oberflächengüte.[24]

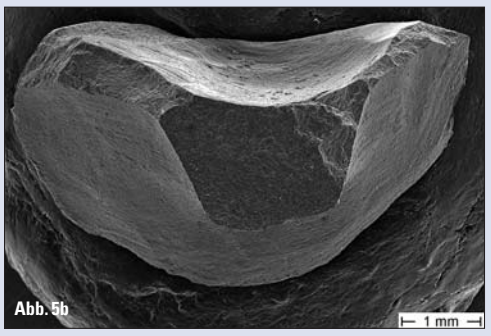
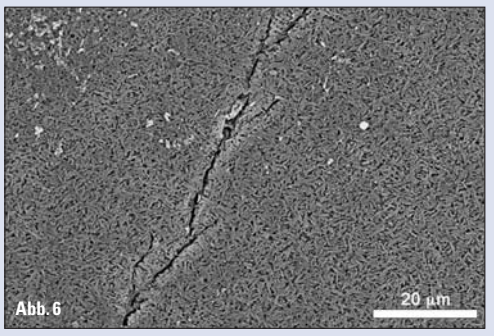
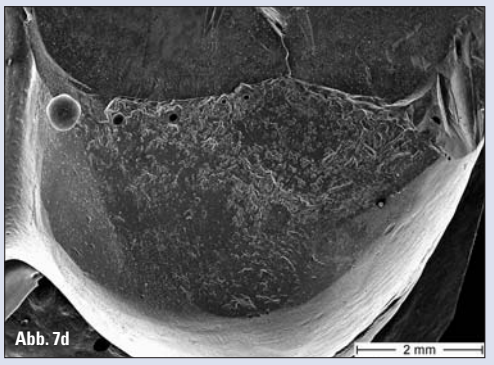
Abb. 5a: Klinisches Foto eines frakturierten Inlays aus Cergogold (DeguDent, Hanau) nach drei Jahren Tragedauer. – **Abb. 5b:** Rasterelektronenmikroskopische Aufnahme der Bruchfläche des Cergogold Inlays. Zu sehen ist eine Fraktur am schwachen Isthmus. – **Abb. 6:** Rasterelektronenmikroskopische Aufnahme der Rissausbreitung in IPS e.max Press nach Flusssäureätzung. Der zähigkeitssteigernde Effekt der Rissverzweigung ist deutlich zu erkennen. – **Abb. 7a:** Klinisches Foto einer frakturierten Vollkeramikkrone aus LavaCeram (3M ESPE, Seefeld) nach zwei Jahren Tragedauer. Zu sehen ist die komplette Fraktur im Verblendmaterial. – **Abb. 7b:** Lichtmikroskopische Aufnahme der Chipping-Fraktur der Lava Krone auf einem Replikamodell. – **Abb. 7c:** Rasterelektronenmikroskopische Aufnahme der Bruchfläche des Chipping-Fragments. – **Abb. 7d:** Rasterelektronenmikroskopische Darstellung der Okklusalfläche am Replikamodell mit deutlichen Abrasionsspuren.

Rissausbreitung wird speziell in silikatischen Keramiken, wie Glas- und Feldspatkeramiken, durch das korrosive Einwirken von Wasser unterstützt.[26] Ein hoher Glasanteil bzw. niedriger, kristalliner Anteil in der Mikrostruktur begünstigt diesen Mechanismus in feuchter Umgebung. Solche Keramiken werden häufig als Verblendmaterial eingesetzt, da der hohe Glasanteil für eine gute Transluzenz und ästhetische Erscheinung steht. Diese Materialien sind generell mechanisch weniger stabil als oxidkeramische Gerüstmaterialien wie Zirkonoxid oder Aluminiumoxid. So ist auch verständlich, dass der Einsatz solcher Materialien ohne unterstützendes Gerüst zu einer tendenziell höheren Bruchanfälligkeit führt (Abb. 5a und b).

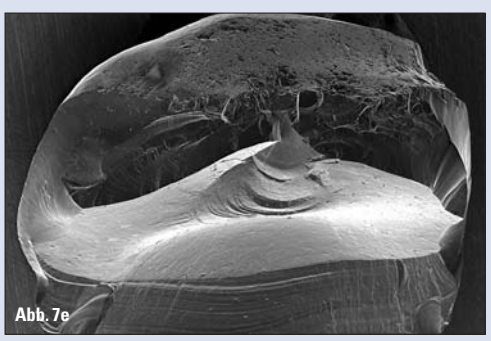
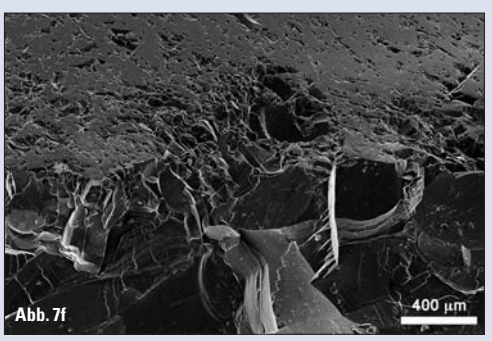
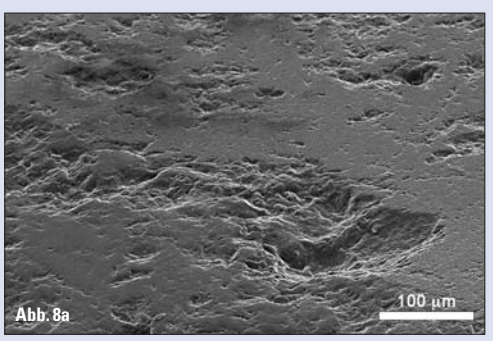
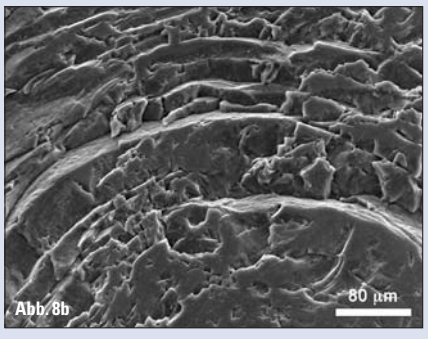
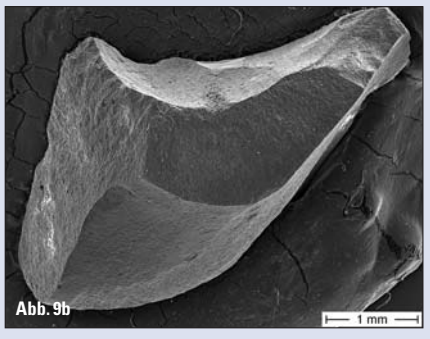
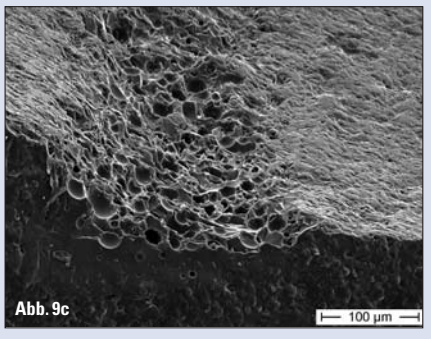
Abb. 7e: Rasterelektronenmikroskopische Darstellung der Okklusalfläche des Chipping-Fragments mit ebenfalls deutlichen Abrasionsspuren. – **Abb. 7f:** Rasterelektronenmikroskopische Vergrößerung der okklusalen Bruchkante. Der Bruchursprung ist unterhalb der Okklusalfläche zu lokalisieren. – **Abb. 8a:** Rasterelektronenmikroskopische Darstellung eines typischen, okklusalen Abrasionsmusters (Risskeime, die durch wiederholte Politur verringert werden können). – **Abb. 8b:** Rasterelektronenmikroskopische Darstellung eines typischen, okklusalen Abrasionsmusters nach langjähriger Abrasionsbelastung. Das starke Abrasionsmuster wurde im Laborexperiment (zyklische Belastung im Erlanger Kausimulator) im Kontakt mit natürlichem Zahnschmelz über 200.000 Kauzyklen erzeugt. – **Abb. 9a:** Lichtmikroskopische Darstellung eines Bruchfragments aus Cergogold Keramik (DeguDent, Hanau) auf dem Modell. Die Fraktur ereignete sich nach einem Jahr Tragedauer.– **Abb. 9b:** Rasterelektronenmikroskopische Aufnahme des Bruchfragments mit deutlichen Schleifspuren auf der Okklusalfläche. – **Abb. 9c:** Rasterelektronenmikroskopische Vergrößerung der Bruchkante mit Darstellung eines Porenclusters (Sinterfehler), der durch den Einschleifprozess freigelegt wurde.

Trotz der exzellenten mechanischen Eigenschaften von Zirkonoxid wird immer häufiger vom Auftreten von Chippingfrakturen in den Verblendungen einer Zirkonoxidkeramik berichtet (Abb. 7a–f). In Laborexperimenten konnte gezeigt werden, dass die hauptsächliche Versagensursache bei Verwendung von Zirkonoxid in Chippingfrakturen zu finden ist, während z. B. Lithiumdisilikatkeramiken dies nicht zeigen.[31] Wenn sich ein Riss von der Oberfläche einer Verblendkeramik (niedriger E-Modul, geringe Bruchzähigkeit) ins Innere ausbreitet und an die Grenze zur Gerüstkeramik (hohes E-Modul, hohe Bruchzähigkeit) stößt, wird er entweder gestoppt oder an der Grenzfläche abgelenkt.[32,33] Die komplette Fraktur auch des Zirkonoxidgerüstes ist äußerst selten, denn sie bedarf extrem hoher Kräfte, die weit über den normalen okklusalen Kaukräften liegen.[31]
