Frontzahnrestauration

Wiederherstellung der rot-weißen Ästhetik

ZTM Jost P. Prestin/Radolfzell

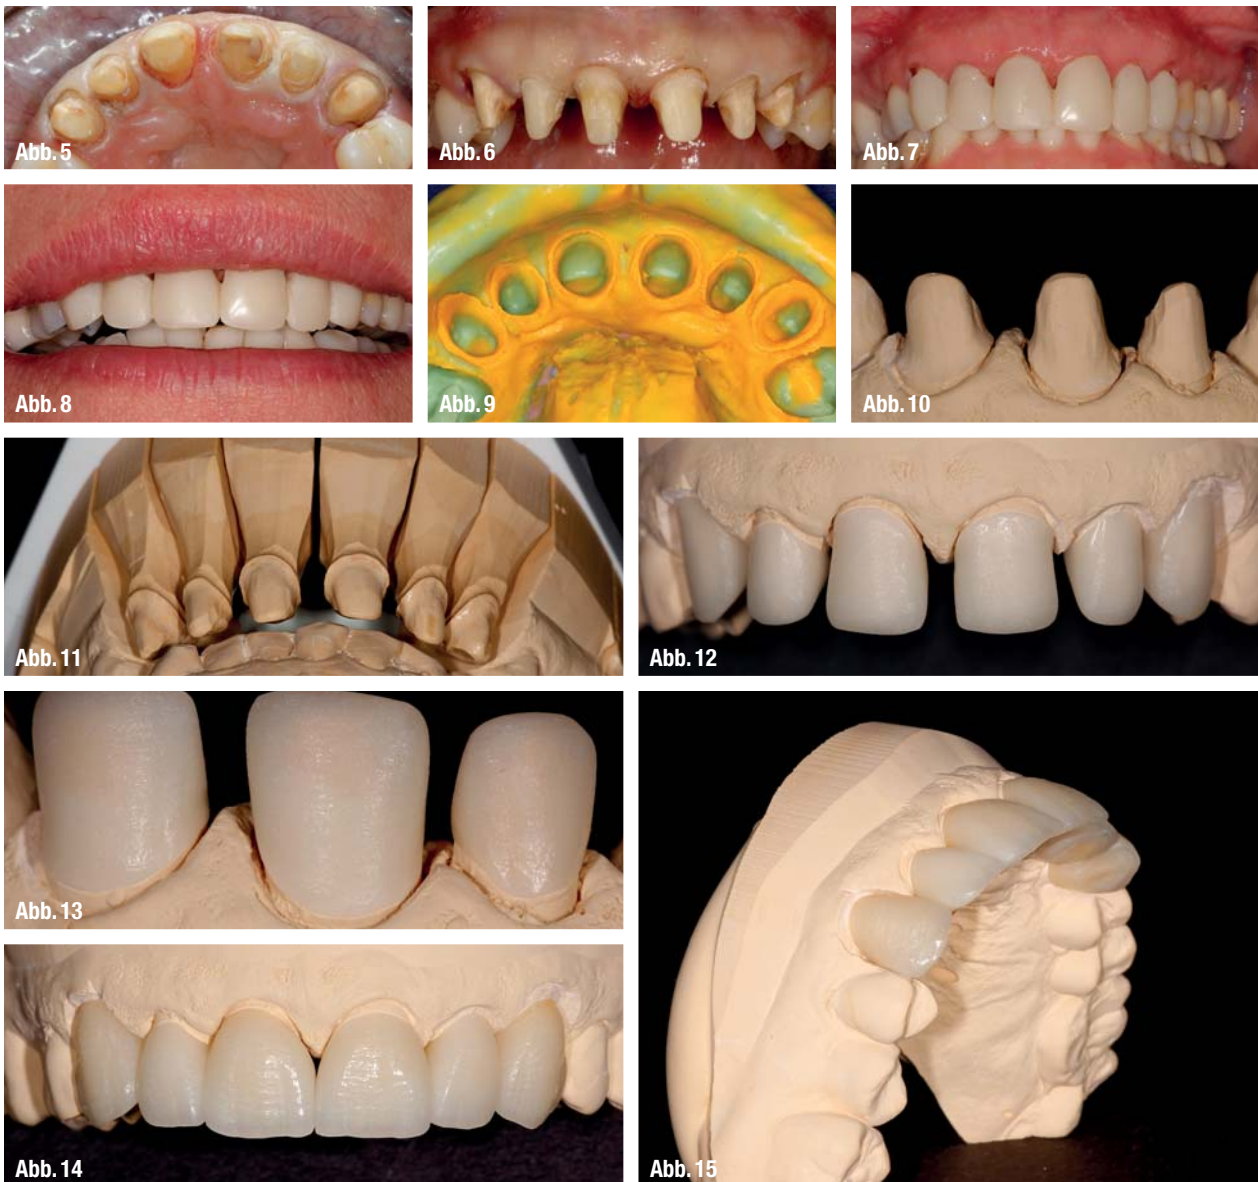
▲ **Abb. 5:** Präparation mit eingelegten Retraktionsfäden von okklusal. ▲ **Abb. 6:** Präparation mit eingelegten Retraktionsfäden, relativ gleichmäßige Stumpffarbe. ▲ **Abb. 7 und 8:** Provisorium in situ mit ausgesparten Papillenbereichen. ▲ **Abb. 9:** Abformung aus Aquasil Ultra. ▲ **Abb. 10:** Detailaufnahme des Kontrollmodells. ▲ **Abb. 11:** Okklusale Platzkontrolle am Modell. ▲ **Abb. 12:** Die fertigen e.max-Käppchen auf dem Kontrollmodell. ▲ **Abb. 13:** Detailaufnahme der Käppchenränder auf dem Kontrollmodell. ▲ **Abb. 14 und 15:** Der fertige Rohbrand auf dem Kontrollmodell.

fernt und supragingival nachpräpariert. Durch die recht helle und auch gleiche Stumpffarbe konnten alle Käppchen in der gleichen Farbe hergestellt werden (e.max Press LT A2) (Abb. 5 und 6). Das Provisorium wurde direkt in der Praxis hergestellt. Es wurde darauf geachtet, dass die Bereiche für die Papillen ausreichend ausgespart werden (Abb. 7 und 8).

Nach der Abformung mit Aquasil Ultra (Abb. 9) erfolgte die Modellherstellung (Abb. 10 und 11) sowie die Anfertigung der e.max-Käppchen (Abb. 12). Zum Pressen verwenden wir den VarioPress 300e der Firma Zubler. Durch die enorm kurzen Presszeiten entsteht eine sehr dünne Reaktionsschicht und das Objekt muss nach dem Ausbetten nicht mehr in Fluorwasserstoffsäure gelegt werden. Hierdurch

werden die Kronenränder nicht „rund“ geätzt und es ist eine perfekte Kronenrandgestaltung möglich (Abb. 13). Anschließend wurden die Käppchen mit e.max Ceram verblendet. Auf die Schichttechnik soll hier nicht weiter eingegangen werden (Abb. 14 und 15). Bei der Farbe und Schichtung wurde sich an den Unterkieferfrontzähnen orientiert (Abb. 16). Zur Rohbrandeinprobe wurden die in Form und Größe fertigen Kronen einprobiert (Abb. 17, 18 und 19). Unsere Patientin war mit dem Ergebnis bis hier äußerst zufrieden und es brauchten keine Veränderungen vorgenommen werden. Auch die Farbe passte optimal zur Unterkieferfront (Abb. 20).

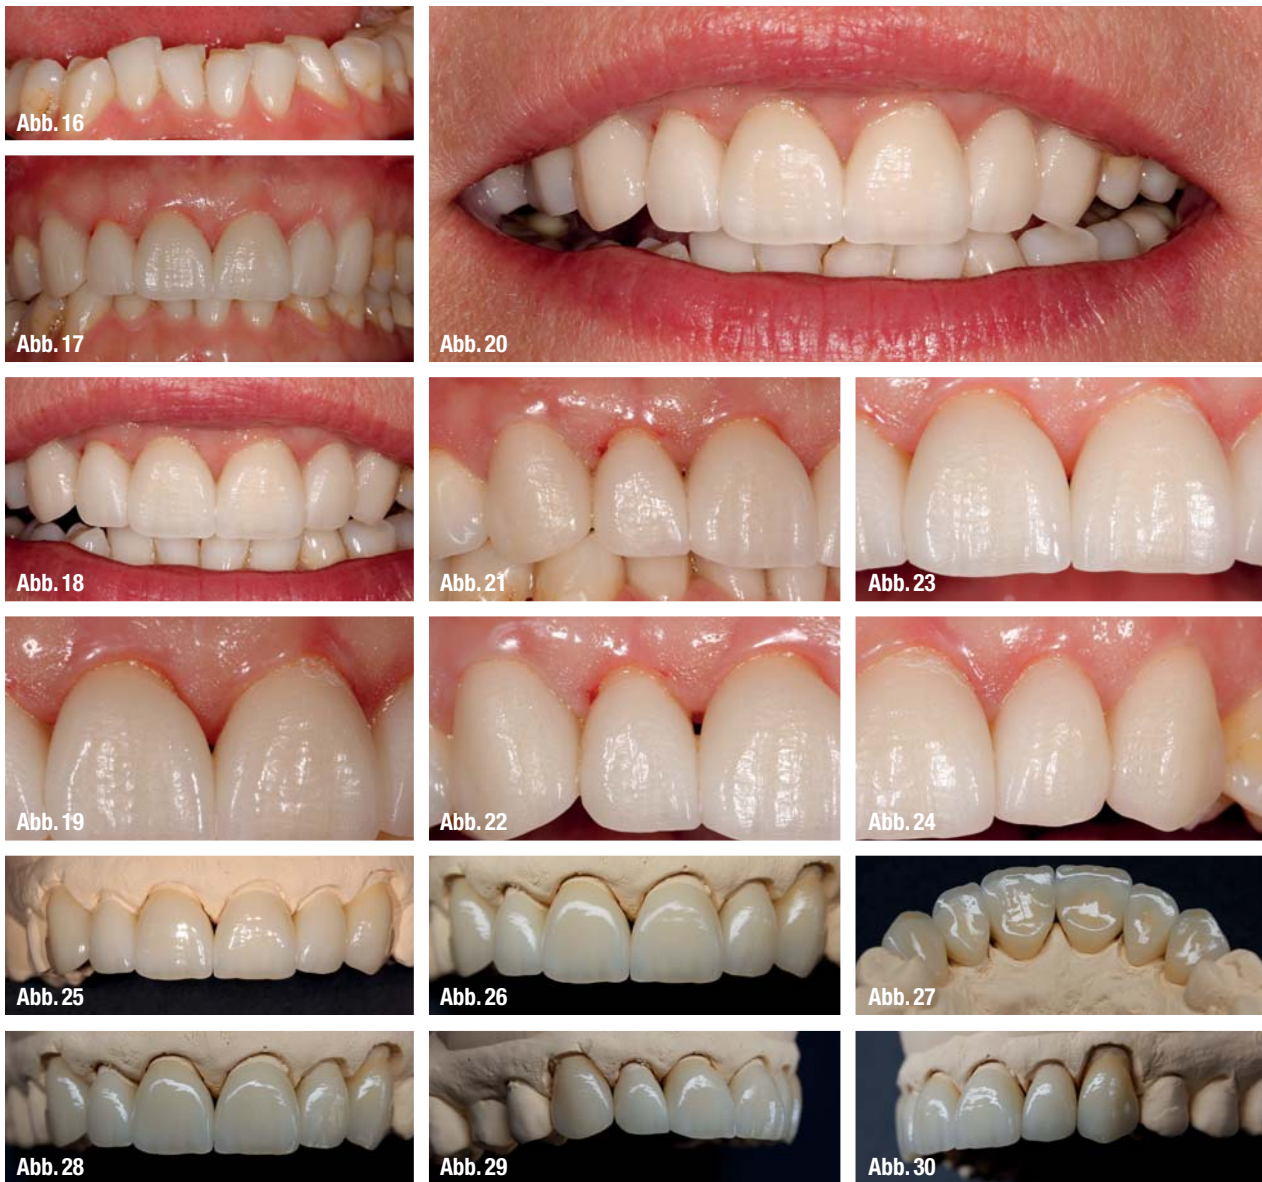
▲ **Abb. 16:** Detailaufnahme der UK-Front als Hilfe zum Schichten. ▲ **Abb. 17–19:** Rohbrandeinprobe, Kronen in situ. ▲ **Abb. 20:** Farbeindruck mit Einbezug der Lippen. ▲ **Abb. 21–24:** Kontrolle der Interdentalpapillen. ▲ **Abb. 25–30:** Die fertigen Kronen auf dem Kontrollmodell.

dentalpapillen im ersten Quadranten und zwischen 11 und 21 etwas Spielraum zur Regeneration zu belassen (Abb. 21 bis 23). Im zweiten Quadranten sind die Papillen schon bei der Rohbrandeinprobe fast perfekt (Abb. 24). Nach der Rohbrandeinprobe wurde die Oberflächenstruktur herausgearbeitet und ein Glanzbrand unter Verwendung der Glaze Paste Fluo durchgeführt. Anschließend wurde die Oberfläche mit Diamantpaste poliert, um eine höchstmögliche Plaqueresistenz zu erreichen. Hierbei sind auch wieder die Fotos eine große Hilfe, da die meisten Patienten keine Zeit haben, sich beim Herstellen ihres Zahnersatzes stundenlang mit ins Labor zu setzen (Abb. 25 bis 30). Circa drei Wochen nach der Präparation wurde die Arbeit schließlich mit Syntac Classic/Tetric Flow A2 eingesetzt. Zwischen 11 und 21 sowie 11 und 12 sind noch relativ große schwarze Dreiecke zu sehen (Abb. 31 bis 33). Nach einer Woche erfolgte
