Wiederherstellung der rot-weißen Ästhetik

Autor_ZTM Jost P. Prestin

Graue Verfärbungen an Zahnschmelz oder Zahnfleisch können für den Patienten neben mangelnder Ästhetik auch große Schmerzen bedeuten. Ursächlich für diese Erscheinung sind häufig Metalle im Zahnersatz. Wie aus „grau-weiß“ wieder „rot-weiß“ wird, erläutert ZTM Jost P. Prestin anhand eines Patientenfalles.

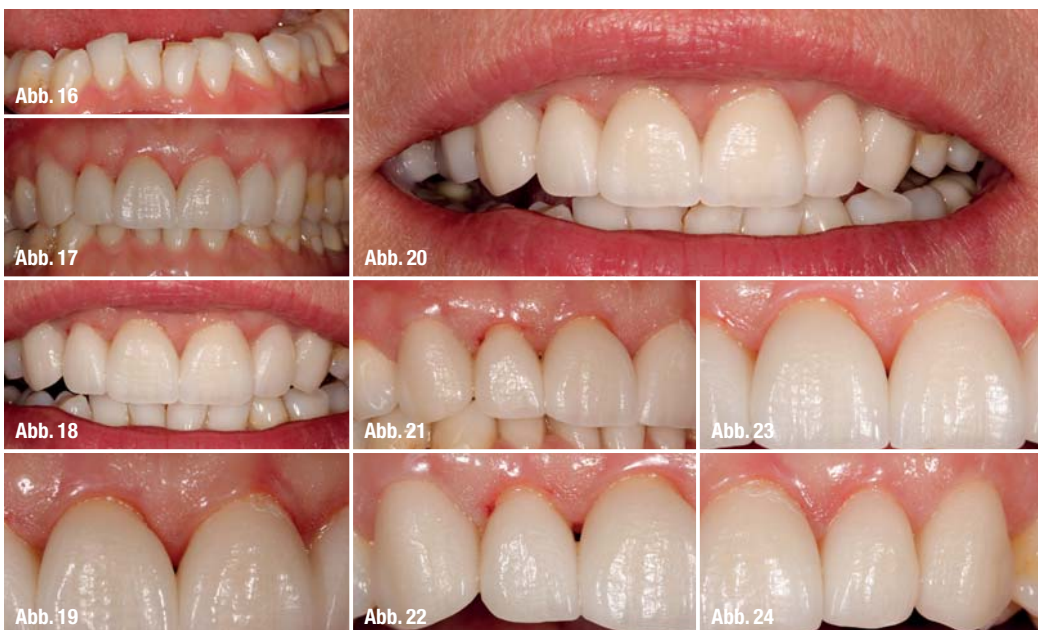
Abb. 16_ Detailaufnahme der UK-Front als Hilfe zum Schichten.
Abb. 17-19_ Rohbrandeinprobe, Kronen in situ.
Abb. 20_ Farbeindruck mit Einbezug der Lippen.
Abb. 21-24_ Kontrolle der Interdentalpapillen.

Firma Zuber. Durch die enorm kurzen Presszeiten entsteht eine sehr dünne Reaktionsschicht und das Objekt muss nach dem Ausbetten nicht mehr in Fluorwasserstoffsäure gelegt werden. Hierdurch werden die Kronenränder nicht „rund“ geätzt und es ist eine perfekte Kronenrandgestaltung möglich (Abb. 13). Anschließend wurden die Käppchen mit e.max Ceram verblendet. Auf die Schichttechnik soll hier nicht weiter eingegangen werden (Abb. 14 und 15). Bei der Farbe und Schichtung wurde sich an den Unterkieferfrontzähnen orientiert (Abb. 16). Zur Rohbrandeinprobe wurden die in Form und Größe fertigen Kronen einprobiert (Abb. 17, 18 und 19). Unsere Patientin war mit dem Ergebnis bis hier äußerst zufrieden und es brauchten keine Veränderungen vorgenommen werden. Auch die Farbe passte optimal zur Unterkieferfront (Abb. 20). Die interdentalen Bereiche wurden nicht zu sehr geschlossen, um den Interdentalpapillen im ersten Quadranten und zwischen 11 und 21 etwas Spielraum zur Regeneration zu belassen (Abb. 21, 22 und 23). Im zweiten Quadranten sind die Papillen schon

bei der Rohbrandeinprobe fast perfekt (Abb. 24). Nach der Rohbrandeinprobe wurde die Oberflächenstruktur herausgearbeitet und ein Glanzbrand unter Verwendung der Glaze Paste Fluo durchgeführt. Anschließend wurde die Oberfläche mit Diamantpaste poliert, um eine höchstmögliche Plaque-resistenz zu erreichen. Hierbei sind auch wieder die Fotos eine große Hilfe, da die meisten Patienten keine Zeit haben, sich beim Herstellen ihres Zahnersatzes stundenlang mit ins Labor zu setzen (Abb. 25 bis 30). Circa drei Wochen nach der Präparation wurde die Arbeit schließlich mit Syntac Classic/Tetric Flow A2 eingesetzt. Zwischen 11 und 21 sowie 11 und 12 sind noch relativ große schwarze Dreiecke zu sehen (Abb. 31 bis 33). Nach einer Woche erfolgte die Nachkontrolle (Abb. 34 bis 37) und Mitte Oktober nach fünf Monaten Tragedauer eine erneute Begutachtung der Situation. Beim ersten leichten Lächeln zeigte sich eine völlig „entgraute“ Gingivasituation mit perfekten Papillen in allen Bereichen (Abb. 38). Erst nach dem Trockenblasen mit Druckluft zeigte sich noch ein minimales schwarzes Dreieck zwischen 11 und 21 (Abb. 39).

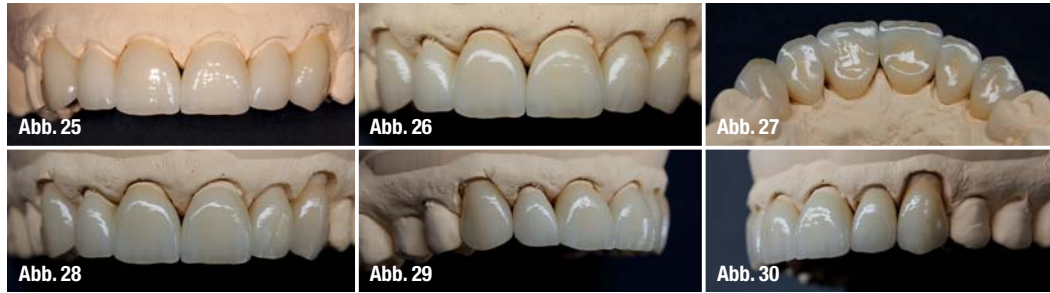
Abb. 25–30_ Die fertigen Kronen auf dem Kontrollmodell.
