Keramik – Werkstoff mit Perspektiven?

# Licht ins Dunkel der Verblendfrakturen

| Manfred Kern

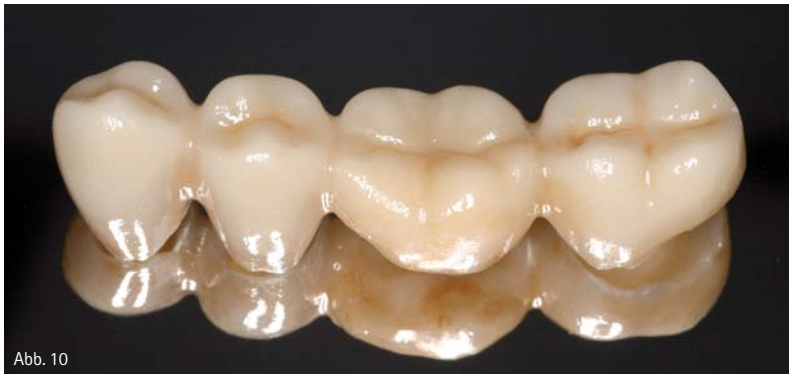
Abb. 10

Abb. 10: Anatomische, verblendfreie „Vollzirkon“-Brücke nach Tauchfärbung und Sinterung, mit VITA Akzent charakterisiert und glasiert. Quelle: AG Keramik/Wiedhahn – Abb. 11: ZrO<sub>2</sub>-Brücke eingegliedert. Farbliche Unterschiede zur benachbarten VMK-Brücke (Zähne 33, 32) sind kaum erkennbar. Quelle: AG Keramik/Wiedhahn
