# Keramik mit Langzeitgedächtnis?

## Praxistipps für die Zirkoniumdioxid-Behandlung

**Autoren** Hans-Georg Bauer, Stephan Domschke, Markus Ewertz, Manfred Kern

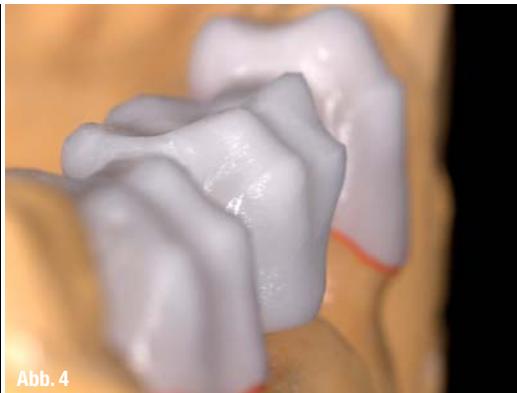
Abb. 4

**Abb. 4** Anatiform gestaltete Höcker unterbinden Verblendfrakturen.

sich laut Dr. Scherrer beherrschen, wenn die Gerüste höckerunterstützend geformt (Abb. 3, 4) und stark wechselnde, Zugspannung verursachende Verblendschichtdicken vermieden werden. Da Gerüst- und Verblendkeramik schlechte Wärmeleiter sind, sollte beim Sintern der Verblendschicht eine Verlängerung der Abkühlphase genutzt werden; dadurch werden Spannungen am Interface  $ZrO_2$  und Verblendung abgebaut.
