# Licht ins Dunkel der Verblendfrakturen

## Keramik – Werkstoff mit Perspektiven?

**Autor**\_Manfred Kern

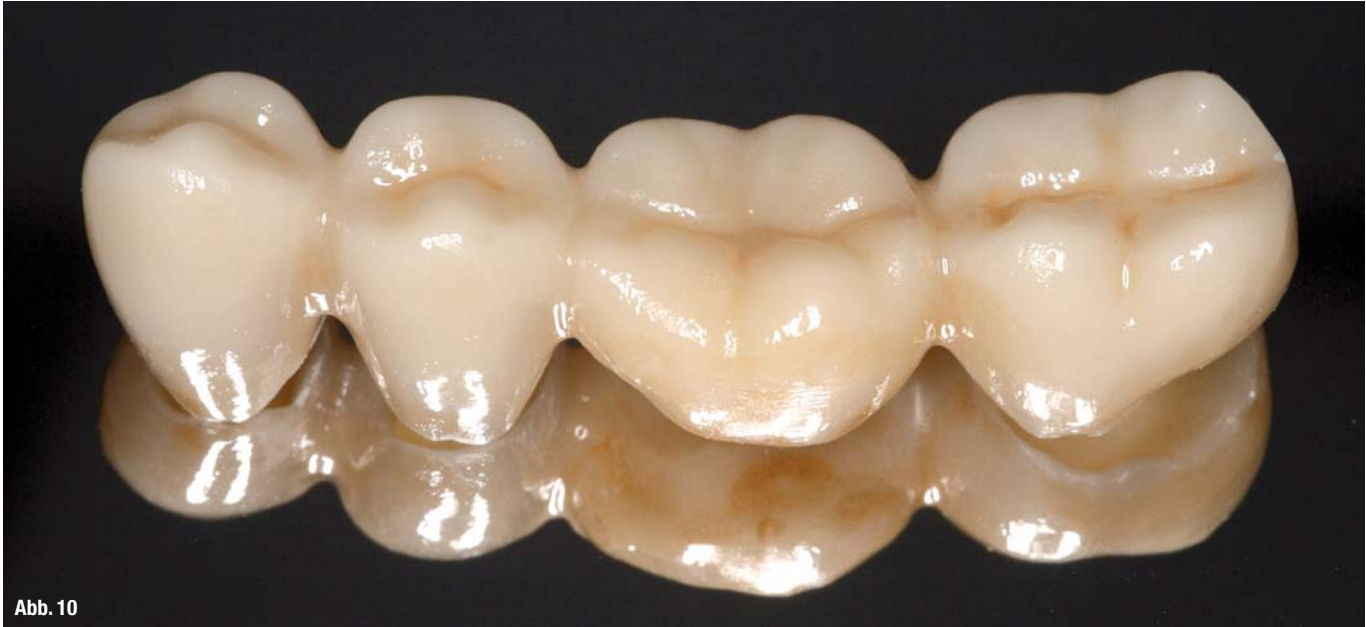
Abb. 10

**Abb. 10** Anatomische, verblendfreie „Vollzirkon“-Brücke nach Tauchfärbung und Sinterung, mit VITA Akzent charakterisiert und glasiert.

Kronen und Brücken aus semitransparentem Vollzirkon ( $ZrO_2$ ), die vollanatomisch ausgefräst werden und keine Verblendung benötigen, haben trotz einiger Bedenken wegen ihrer potenziellen Abrasivität auf den Antagonisten Eingang in die niedergelassene Praxis gefunden. Nach optoelektronischer Intraoralabformung der Präparation ermöglicht die Software ein Brückendesign mit einem ansprechenden okklusalen Relief und relativ dünnen Wandstärken.
